U-Car Grading Report

U-car Grading Report

รุ่น	TOYOTA FORTUNER 3.0V 2WD		
สี	White	หมายเลขทะเบียน (Plate number)	4กภ4209
รุ่นปี	2015	เลขไมล์	130,196กม.
แบบ	เลขตัวถัง	MR0ZZ69G703136870

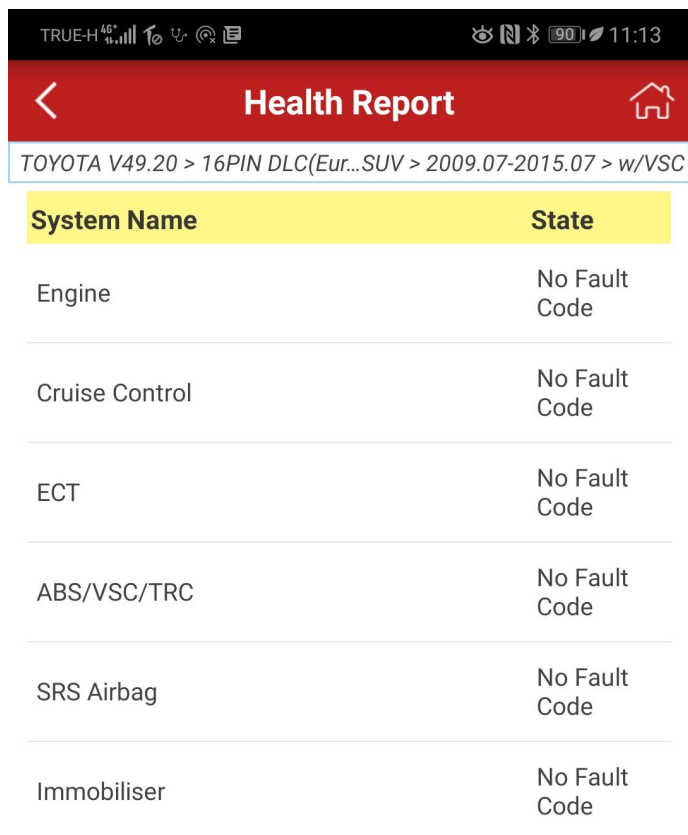
การวินิจฉัย CP 1

Health Report

TOYOTA V49.20 > 16PIN DLC(Eur...SUV > 2009.07-2015.07 > w/VSC

System Name	State
Engine	No Fault Code
Cruise Control	No Fault Code
ECT	No Fault Code
ABS/VSC/TRC	No Fault Code
SRS Airbag	No Fault Code
Immobiliser	No Fault Code
