# U-Car Grading Report

หนังสือรับรอง โดย GOO INSPECTION

| รุ่น | NISSAN NAVARA 2.5 BLACK EDITION EXTENDED CAB | | |

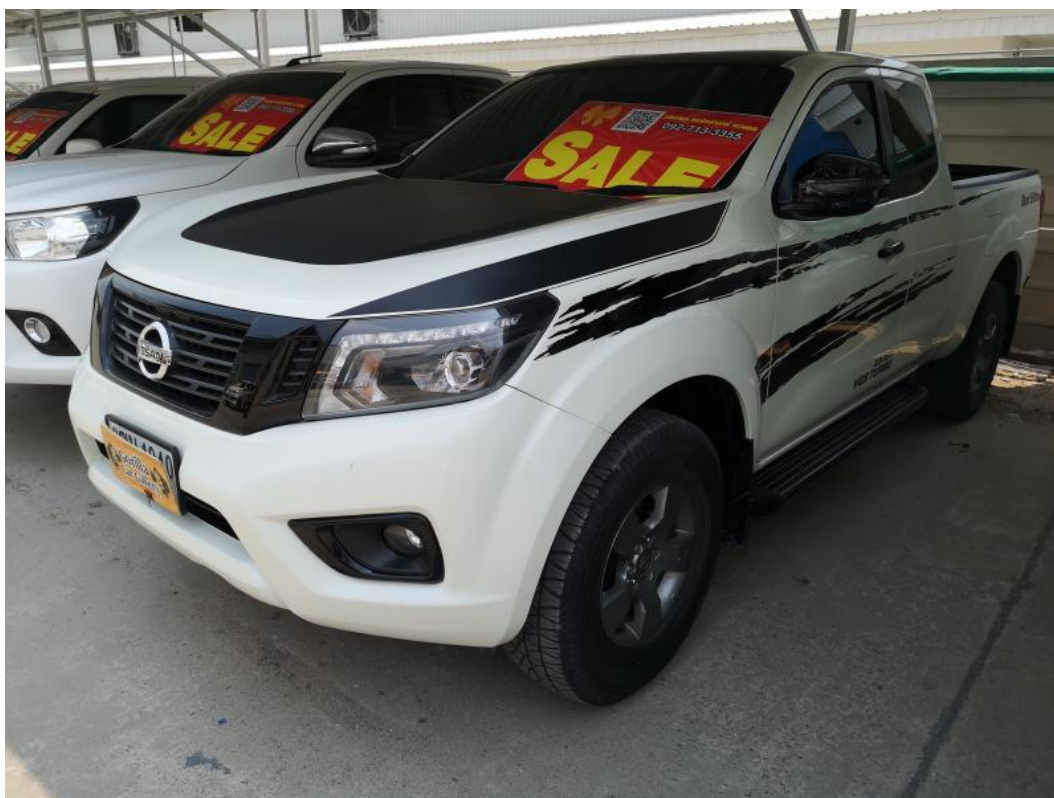
การวินิจฉัย CP 1

| ECM (Engine Control Module) | Normal | <span style="background-color: red; color: white; padding: 2px 5px;">Enter</span> |
| ABS (Anti-lock Braking System) | Normal | <span style="background-color: red; color: white; padding: 2px 5px;">Enter</span> |
| IC (Instrument cluster) | Normal | <span style="background-color: red; color: white; padding: 2px 5px;">Enter</span> |
| BCM (Body Control Module) | Normal | <span style="background-color: red; color: white; padding: 2px 5px;">Enter</span> |
| SRS (Supplemental Inflatable Restraint System) | Normal | <span style="background-color: red; color: white; padding: 2px 5px;">Enter</span> |
| HVAC (Heating Ventilation Air-conditioning and Cooling) | Normal | <span style="background-color: red; color: white; padding: 2px 5px;">Enter</span> |
| IPDM E/R(Intelligent Power Distribution Mudule E/R) | Normal | <span style="background-color: red; color: white; padding: 2px 5px;">Enter</span> |
