# U-Car Grading Report

รายงานผลการตรวจเช็คสภาพรถยนต์  
ภายใต้การดูแลของสมาคมการประเมินสภาพรถยนต์ประเทศญี่ปุ่น

หนังสือรับรอง โดย GOO INSPECTION

| รุ่น | TOYOTA HIACE COMMUTER | | |

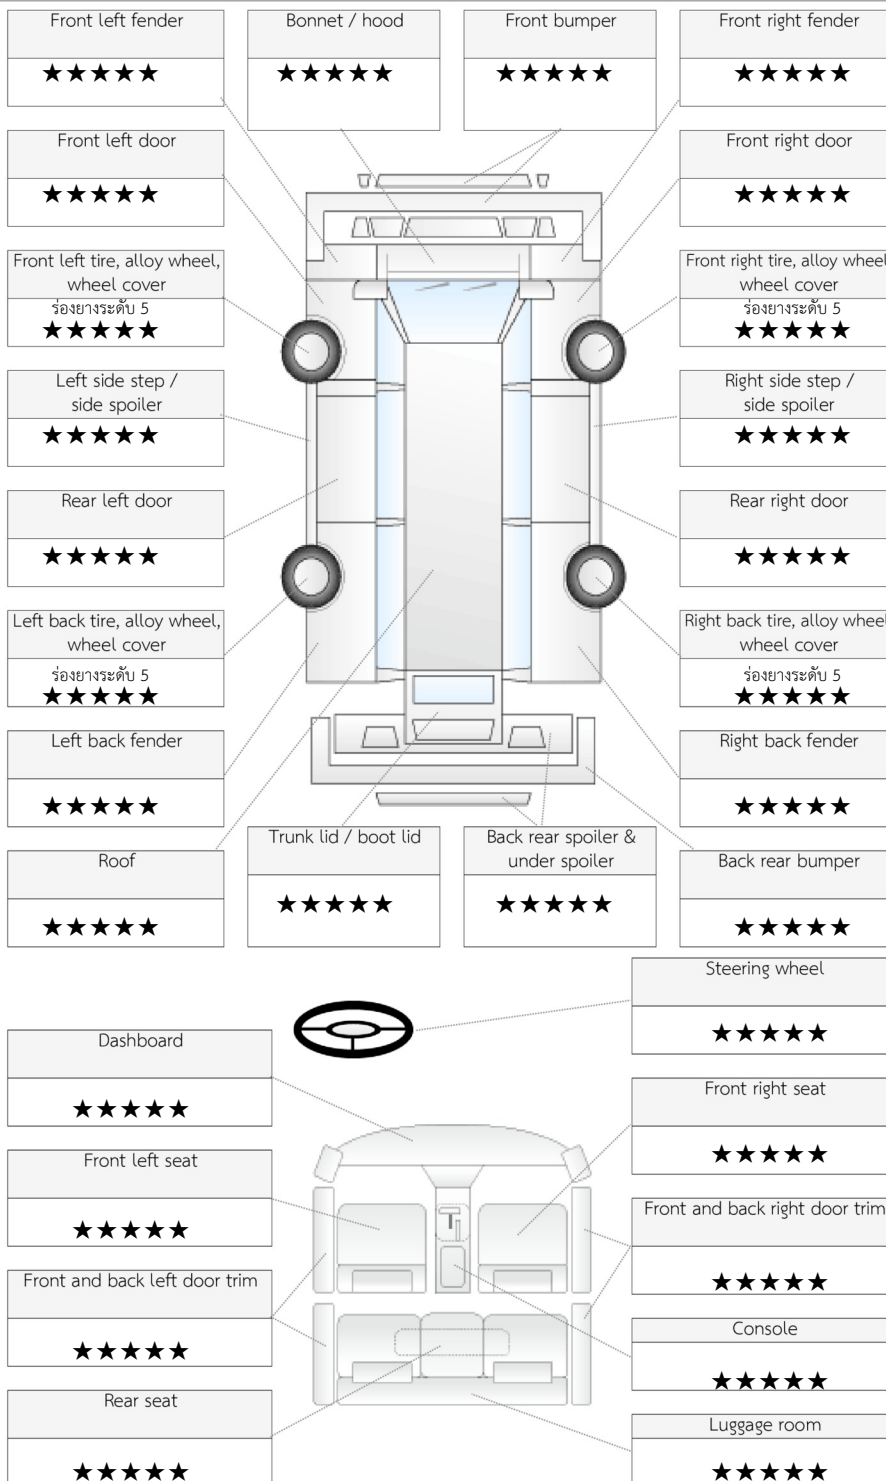
| EXTERIOR/ สภาพภายนอก | INTERIOR/ สภาพภายใน |

[หน้าต่าง]  
กระจกหน้ารถ แดก S

[ภายใน]  
การขับซี รอยย่น,รอยขีดข่วน มี  
ตกแตกอื่นๆ รอยขีดข่วน บางส่วน  
Headliner คราบ SS  
Headliner รอยย่น SS

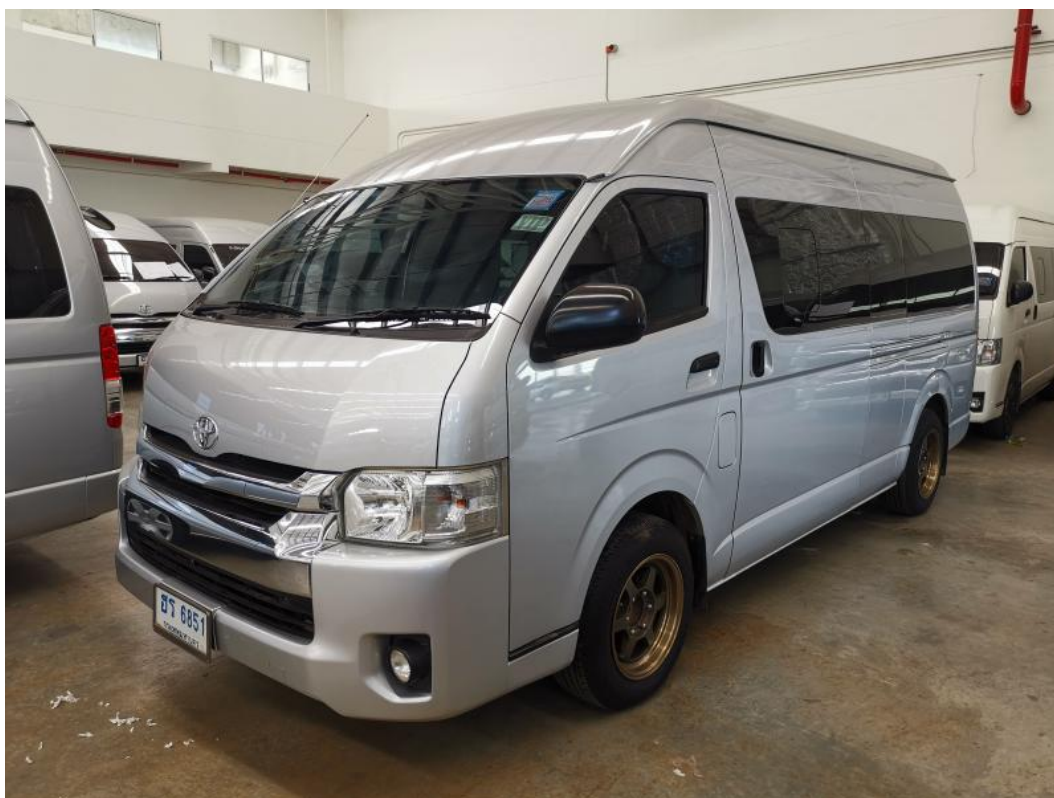
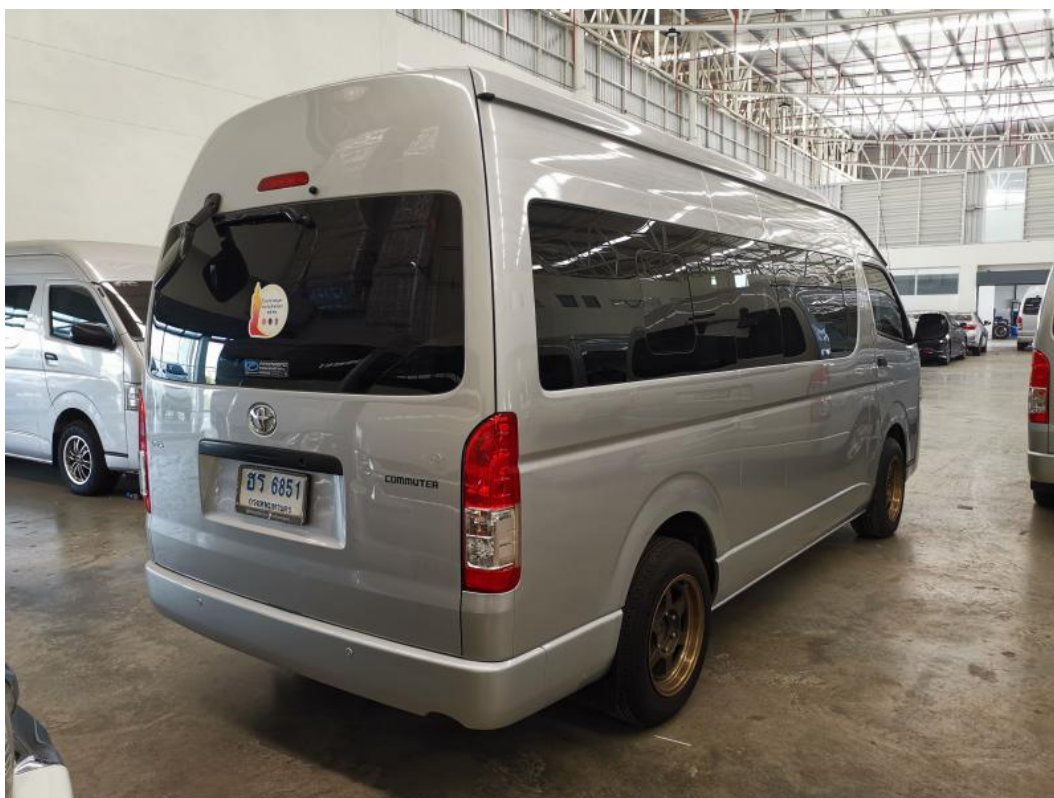
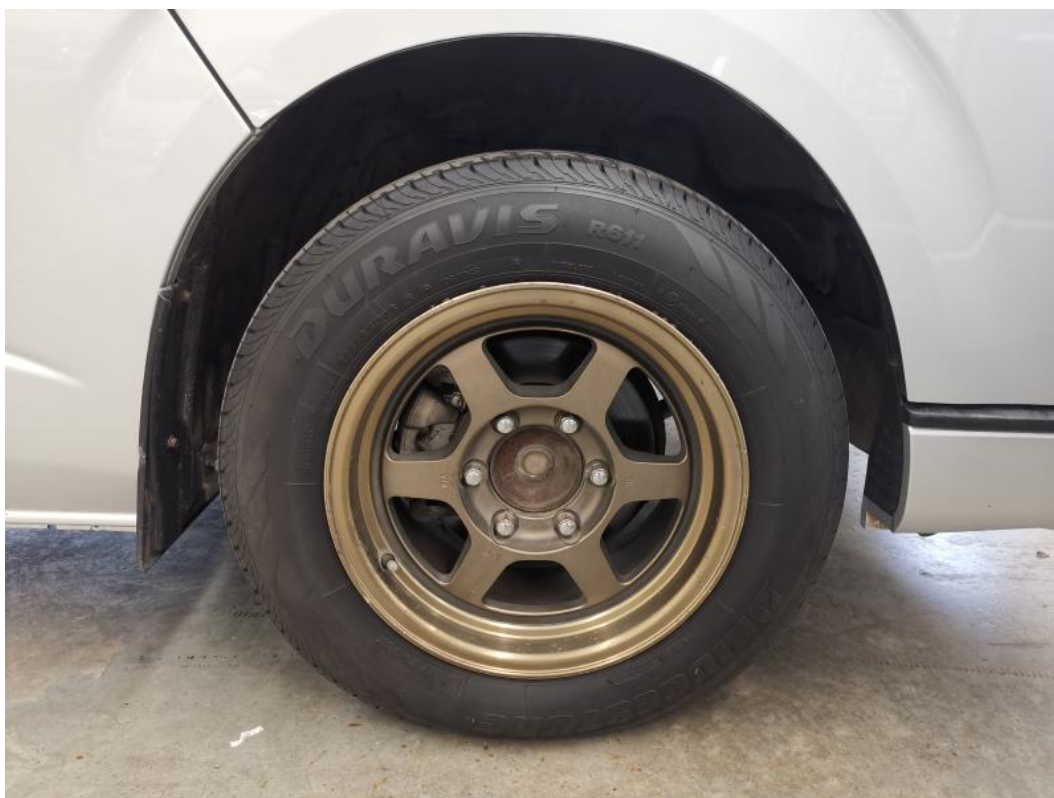
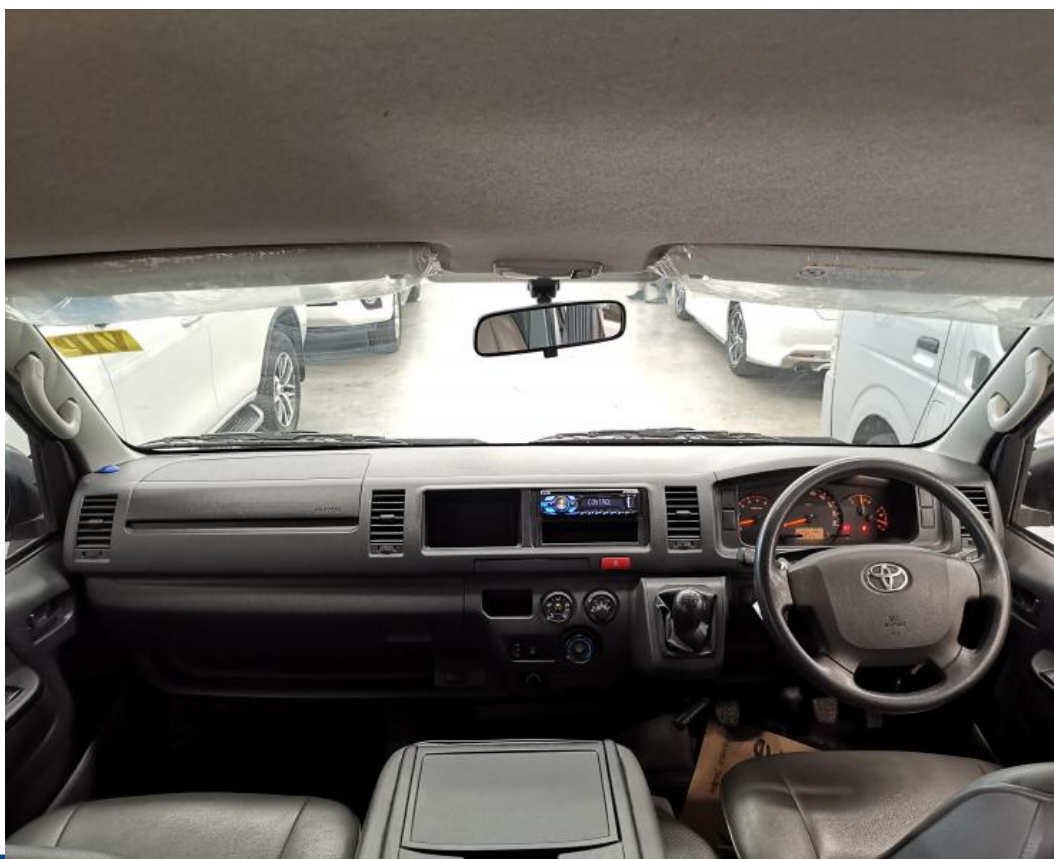
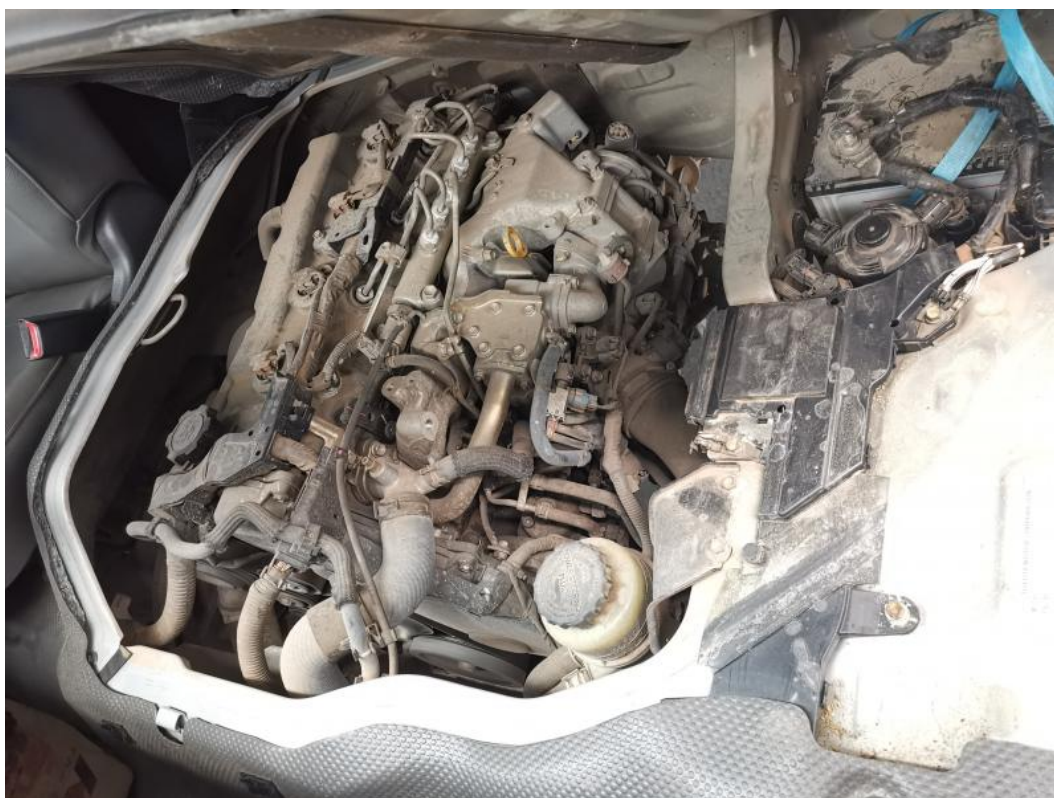
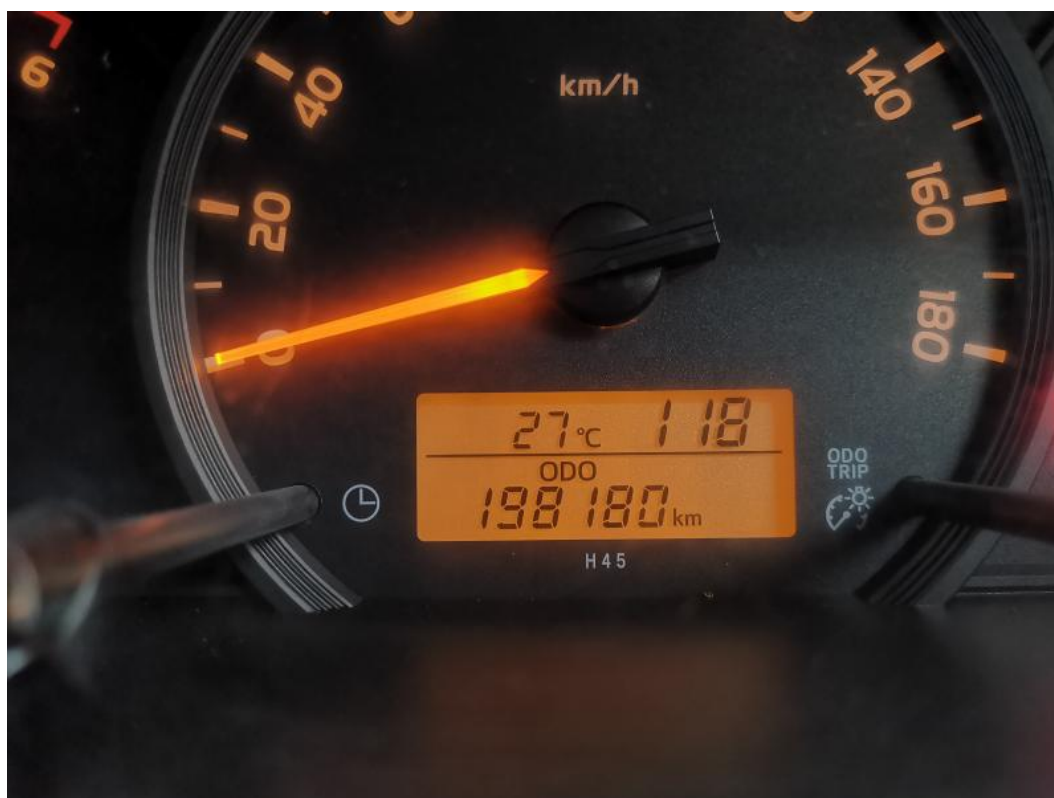
การวินิจฉัย CP 1

การวินิจฉัย CP 2

| Health Report | |
|---|---|
| Engine and ECT | No Fault Code |
| Cruise Control | No Fault Code |
| ABS/VSC/TRC | No Fault Code |
| SRS Airbag | No Fault Code |
| Air Conditioner | No Fault Code |
| Combination Meter | No Fault Code |
