# U-Car Grading Report

รายงานผลการตรวจเช็คสภาพรถยนต์  
ภายใต้การดูแลของสมาคมการประเมินสภาพรถยนต์ประเทศไทย

รุ่น	MAZDA MAZDA2 1.3		
สี	สีดำ	หมายเลขทะเบียน (Plate number)	4ขฐ3475
รุ่นปี	2022	เลขไมล์	18,995กม.
แบบ	เลขตัวถัง	MM8DL2S3A0W815600

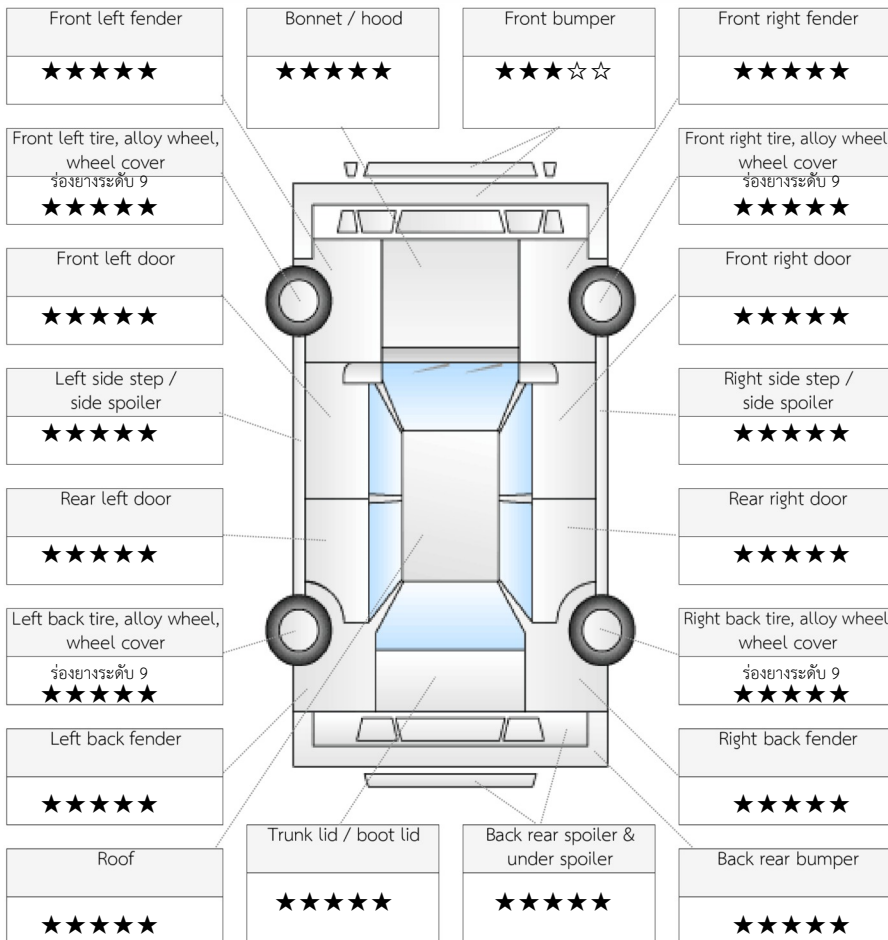
[สถานที่ประวัติการซ่อม]  
แซสซีหลัง (ฝั่งซ้าย) ความเสียหาย  
แผงตั้งท้าย เปลี่ยน

[บันทึก]  
พื้นท้าย/หลุมยางอะไหล่ ความเสียหายเล็กน้อย มี  
พื้นท้าย/หลุมยางอะไหล่ ฟันสี มี  
แซสซีหลัง (ฝั่งขวา) ความเสียหายเล็กน้อย มี  
กระจกข้างขวา ไฟมีรอยขีดข่วน บางส่วน

[หน้าต่าง]  
กระจกหน้ารถ หินกะเทาะ บางส่วน

[ภายใน]  
ผ้าหลังคา คราบ กลาง
