U-Car Grading Report

U-car Grading Report

รุ่น	BMW X1 1.8 ISDRIVE		
สี	Black	หมายเลขทะเบียน (Plate number)	4กฒ2184
รุ่นปี	2011	เลขไมล์	141,896กม.
แบบ	เลขตัวถัง	MMFVL34060VP42407

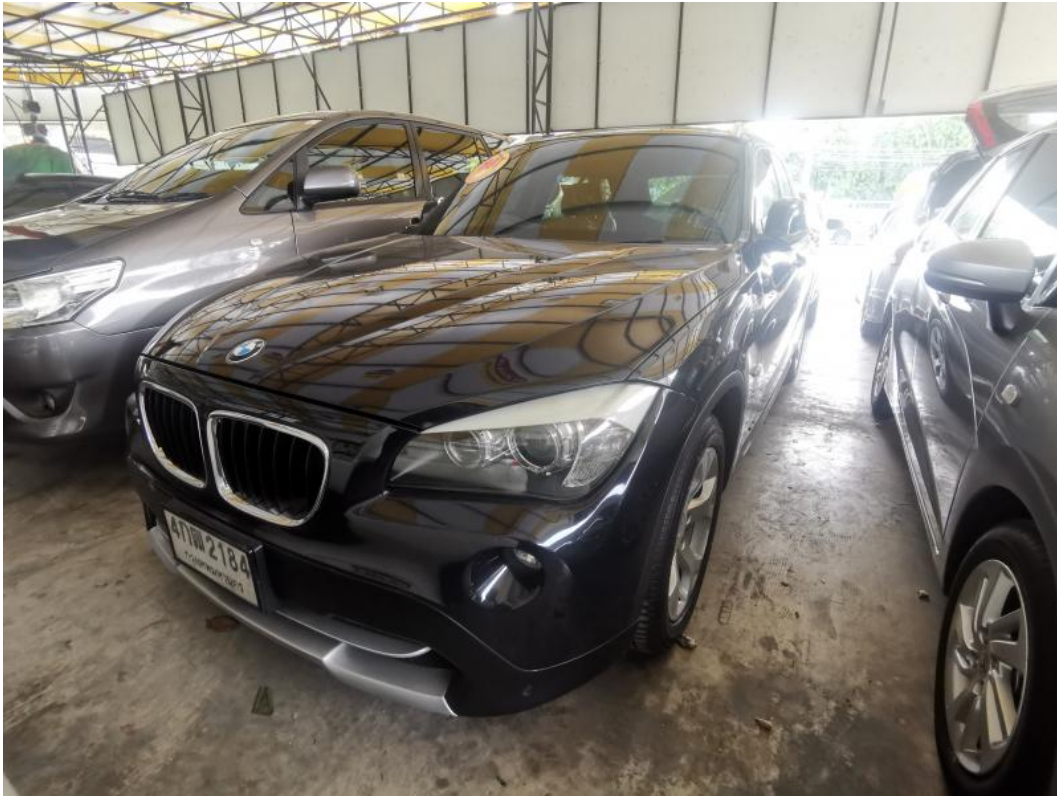
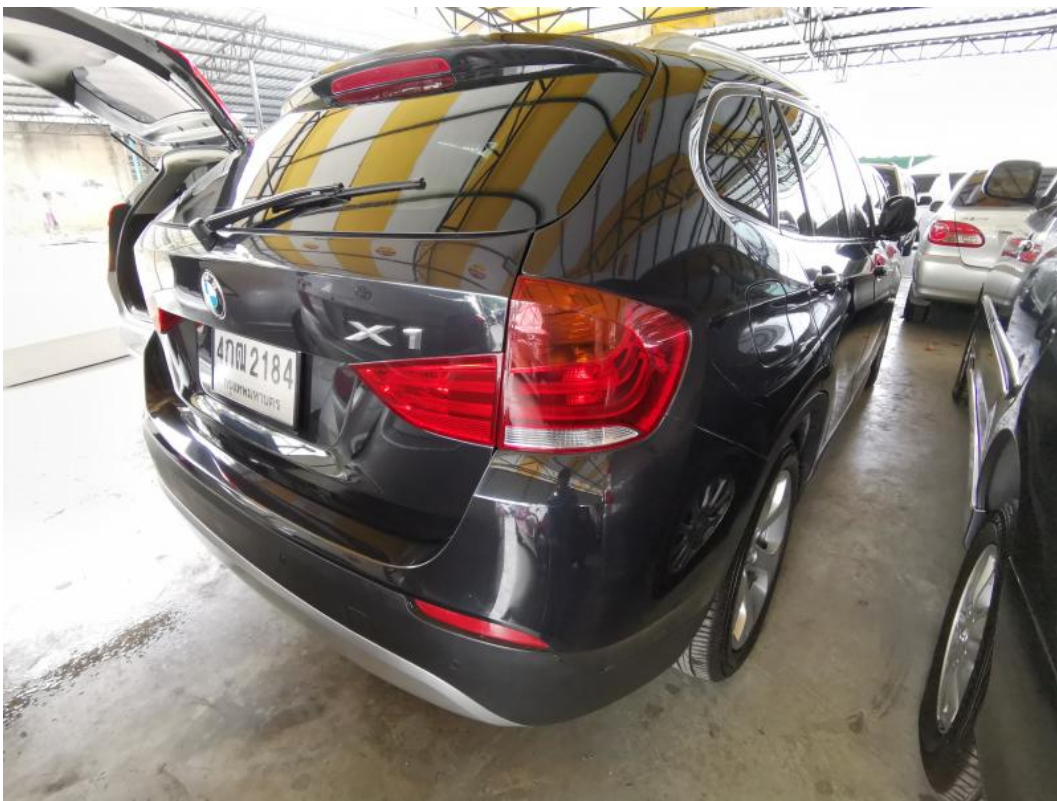
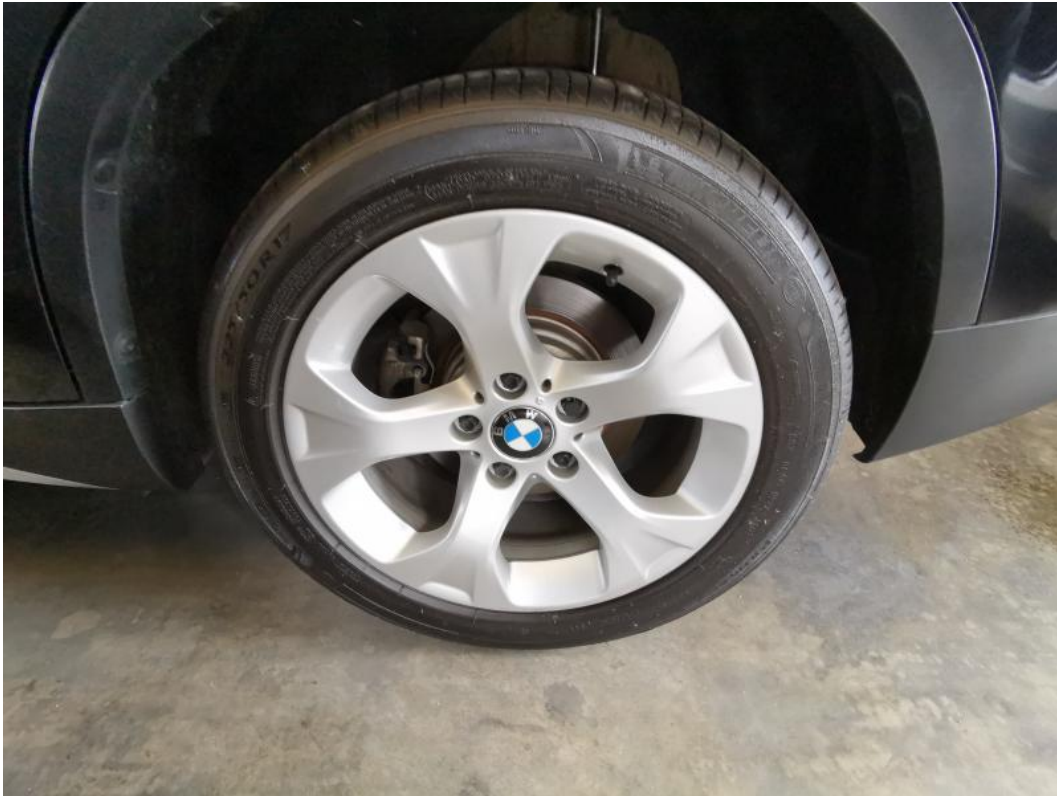
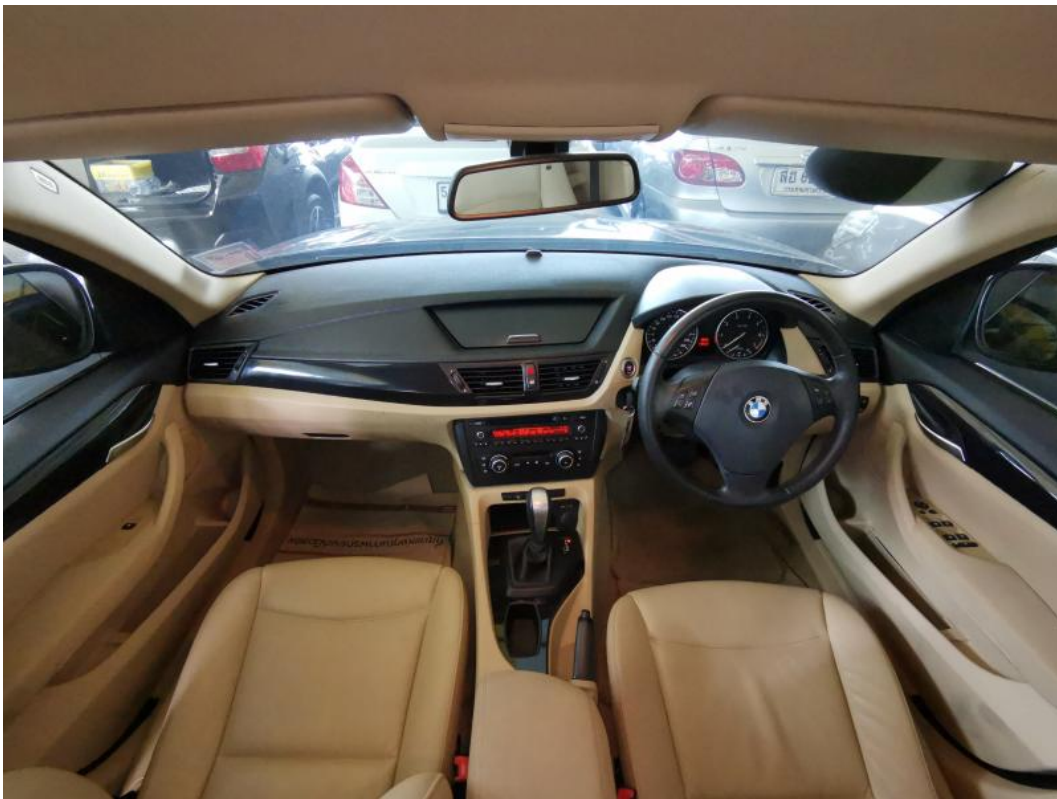
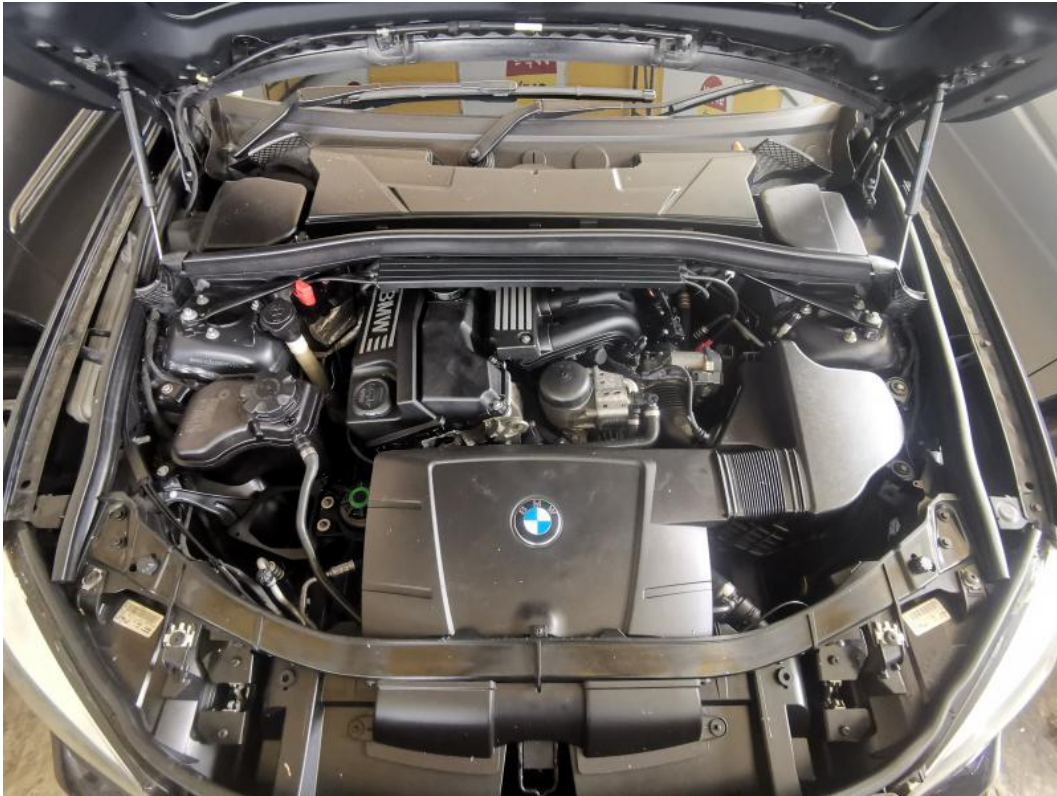
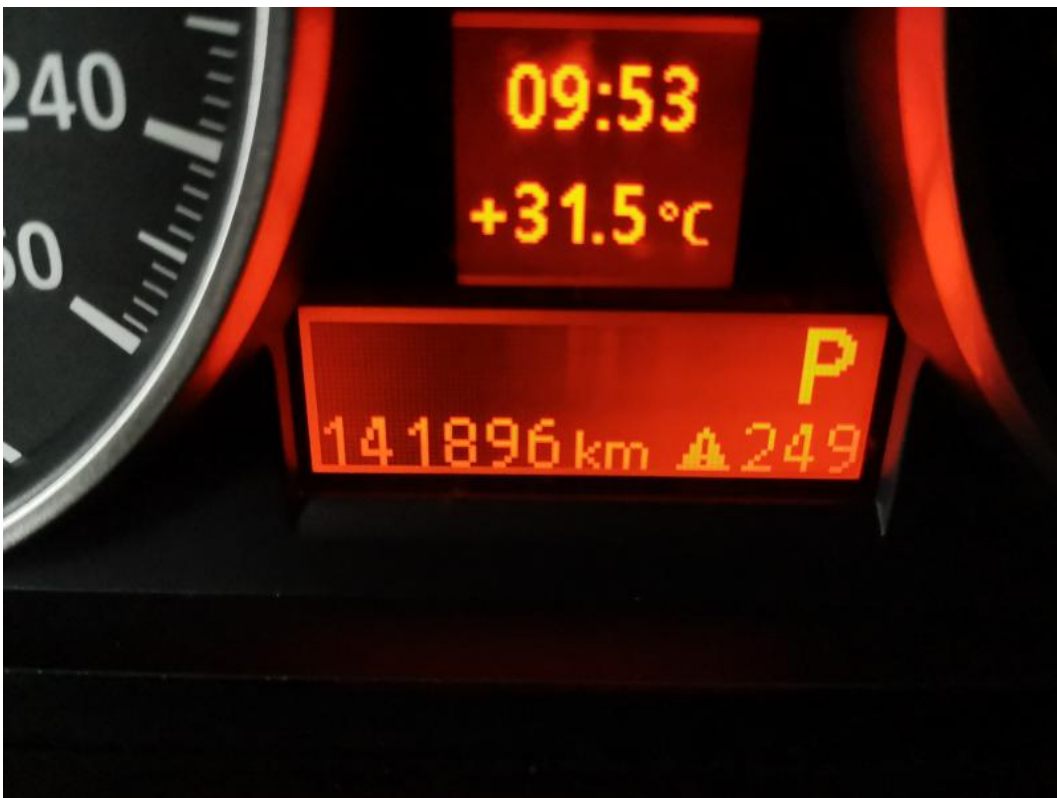
การวินิจฉัย CP 1

System Name	State
SGM-ZGM (Safety And Gateway Module (ZGM) - JBE/JBE2/JBBF/KGM)	No Fault Code
SRS (Supplemental Inflatable Restraint System - AIRBAG/SGM-SIM)	No Fault Code
ECM (Engine Control Module - DME/DDE)	No Fault Code
TCM (Transmission Control Module - EGS/ DKG/SMG)	Find Fault Code 1
ABS (Anti-Lock Braking System - DSC)	No Fault Code
CAS (Car Access System - CAS/FEM/BDC)	No Fault Code
FZD (Function Center, Roof)	No Fault Code
RLSS (Rain/Light Sensor)	No Fault Code
IC (Instrument Cluster - INSTR)	No Fault Code
CD-GW/M-ASK-GW (Control Display	No Fault

System Name	State
FZD (Function Center, Roof)	No Fault Code
RLSS (Rain/Light Sensor)	No Fault Code
IC (Instrument Cluster - INSTR)	No Fault Code
CD-GW/M-ASK-GW (Control Display (Gateway) - CIC-GW/CCC-GW/ CHAMP-GW/RAD2-GW)	No Fault Code
CD (Control Display - CIC/CCC-BO/ CHAMP-BO/M-ASK-BO/RAD/RAD2-BO)	No Fault Code
PDC (Park Distance Control)	No Fault Code
SMFA (Seat Module, Driver)	No Fault Code
FRM (Footwell Module)	No Fault Code
AC (Air Conditioning - IHKA)	No Fault Code
