# U-Car Grading Report

| รุ่น | MERCEDES-BENZ E200 1.8 | | |
| รุ่นปี | 2013 | เลขไมล์ | 104,107กม. |

| วันที่ตรวจสอบ | 2020/7/31 |

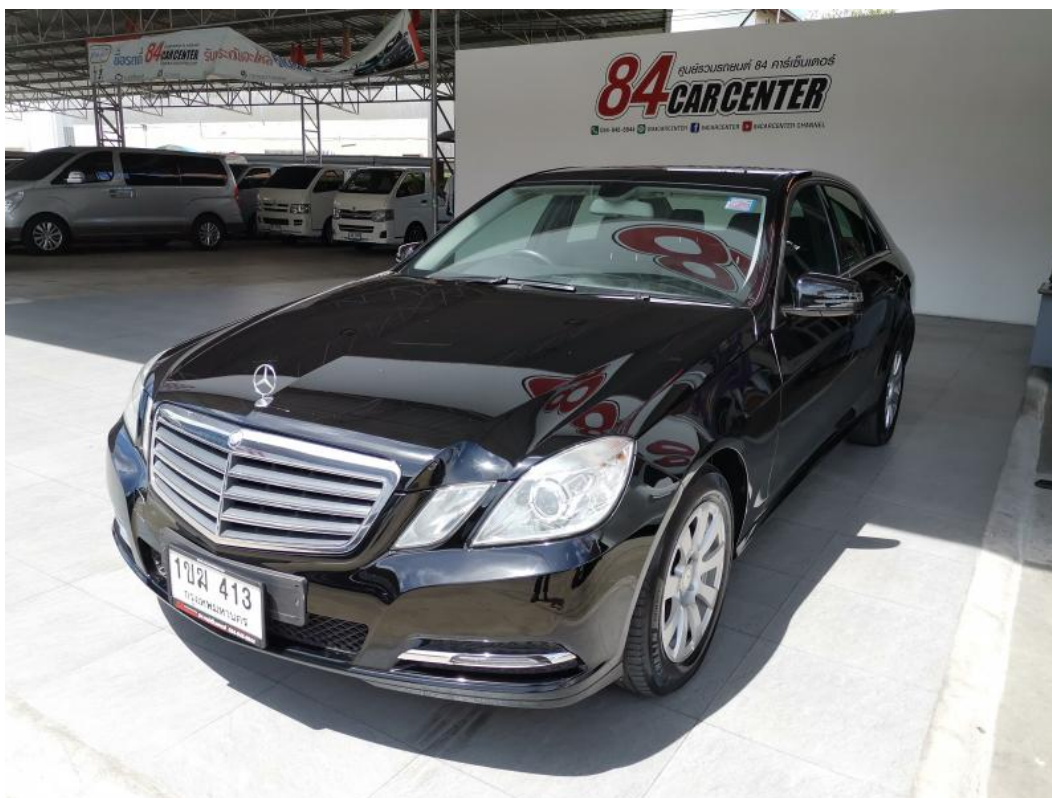
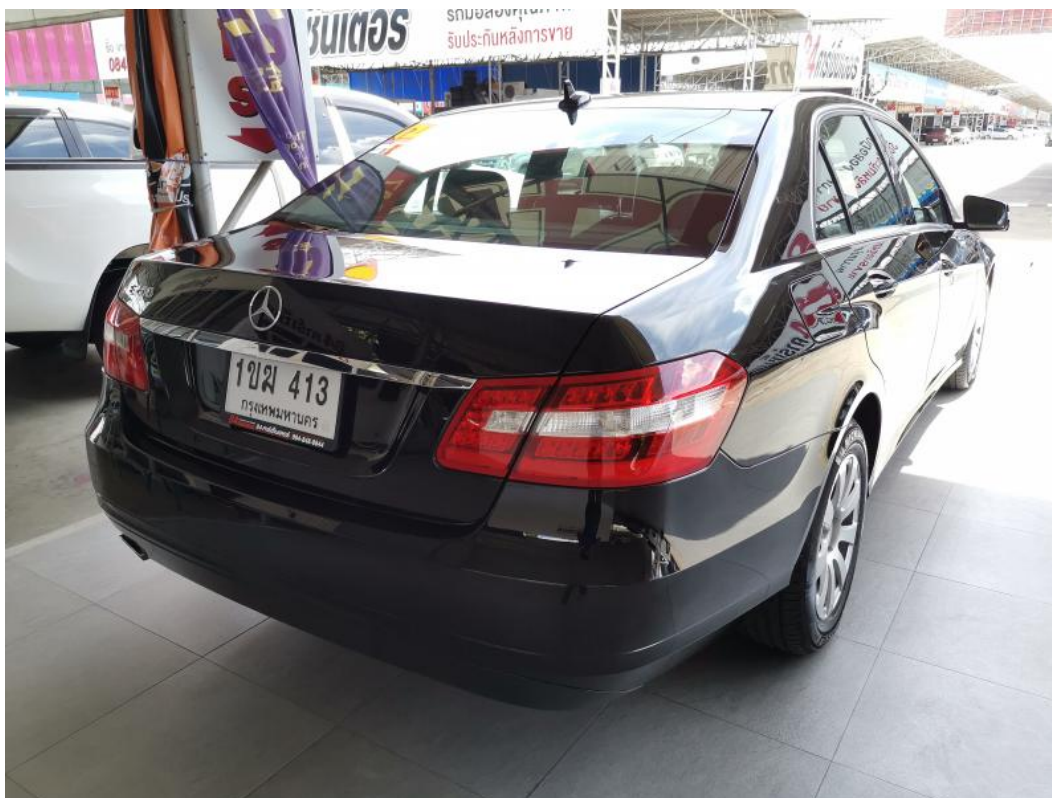
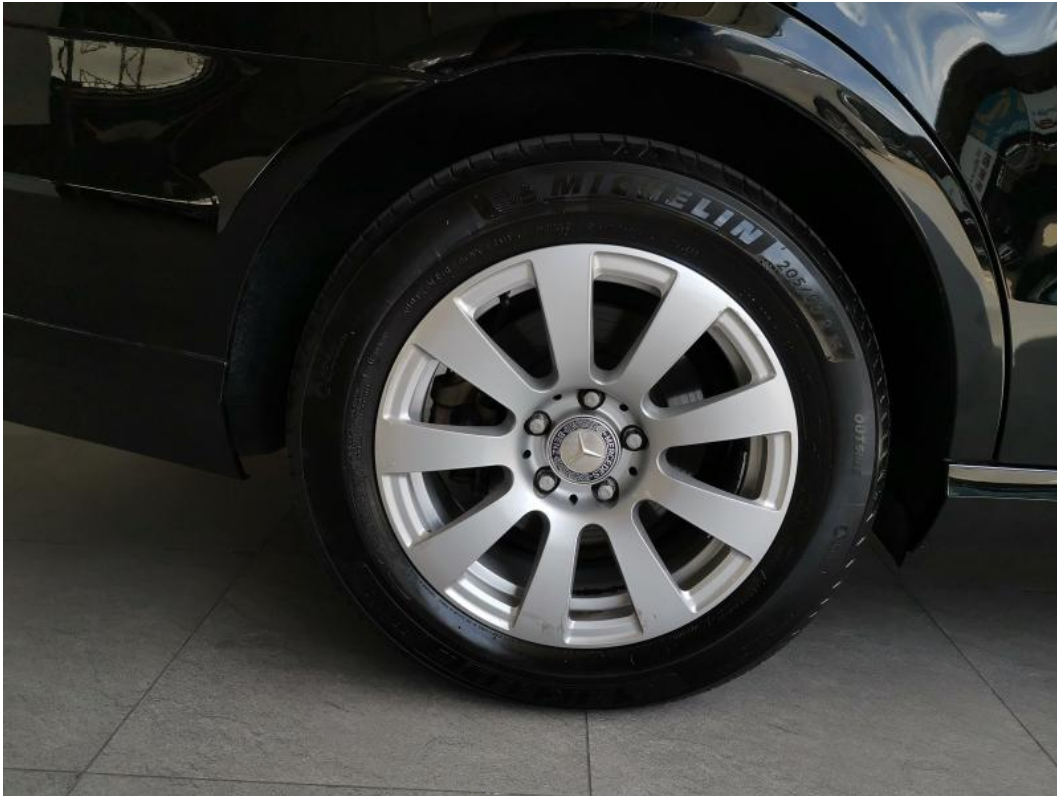
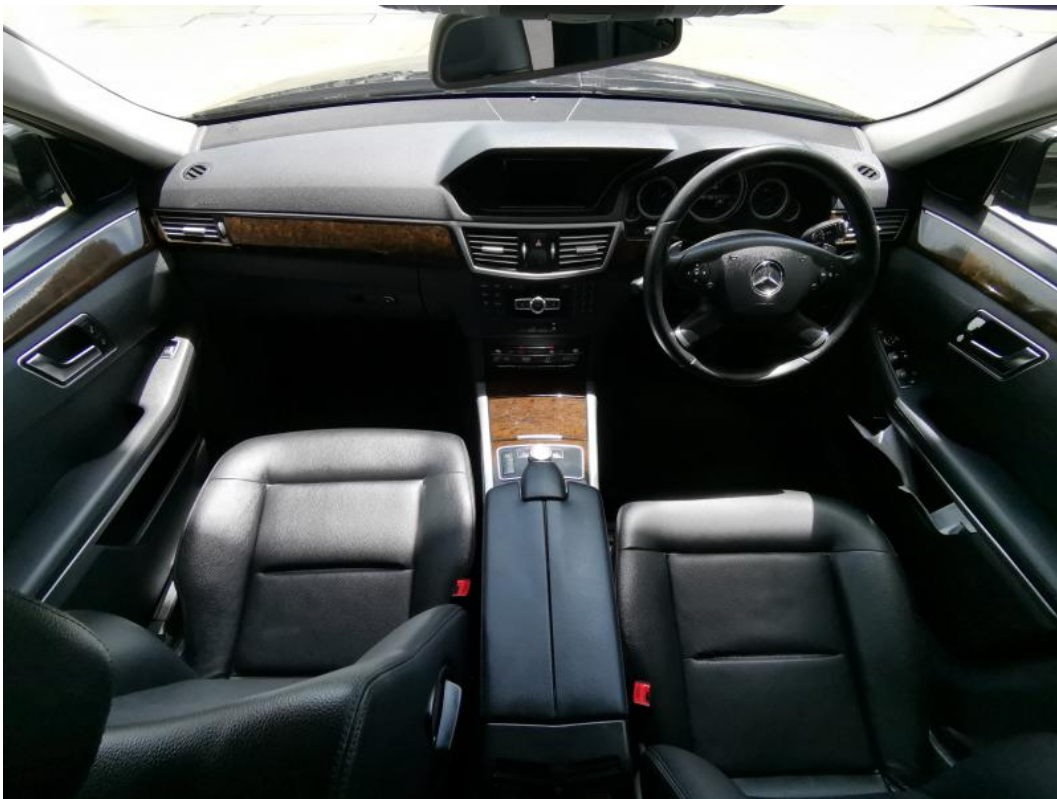
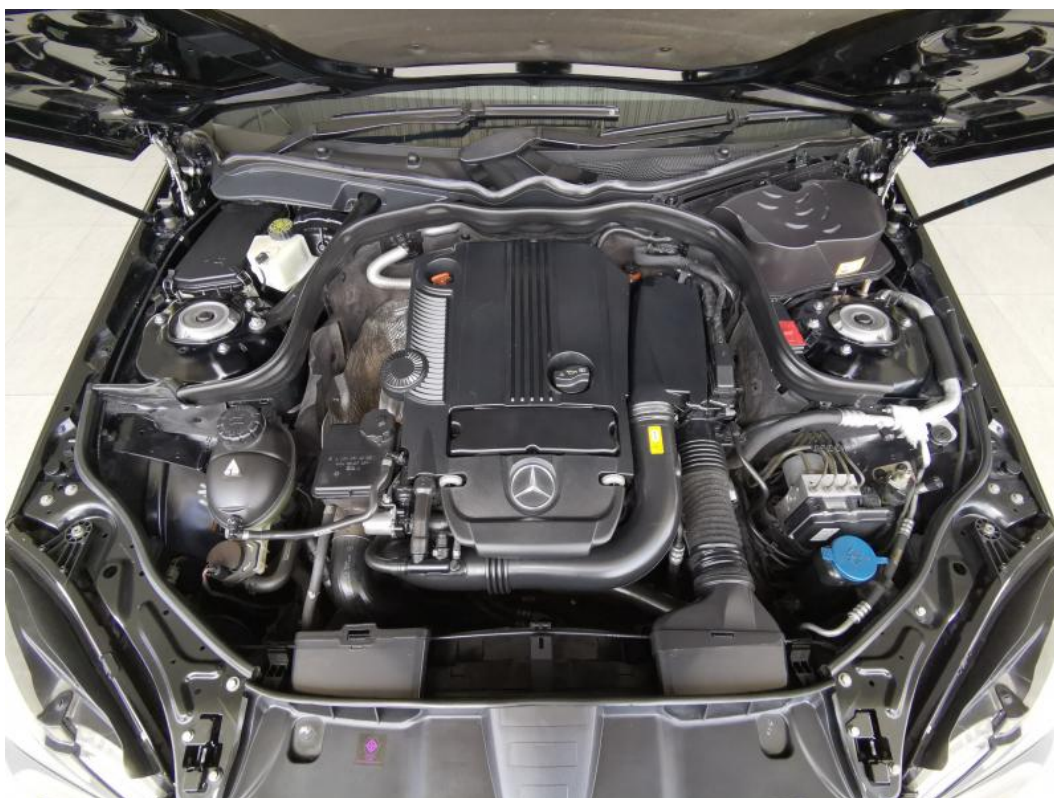
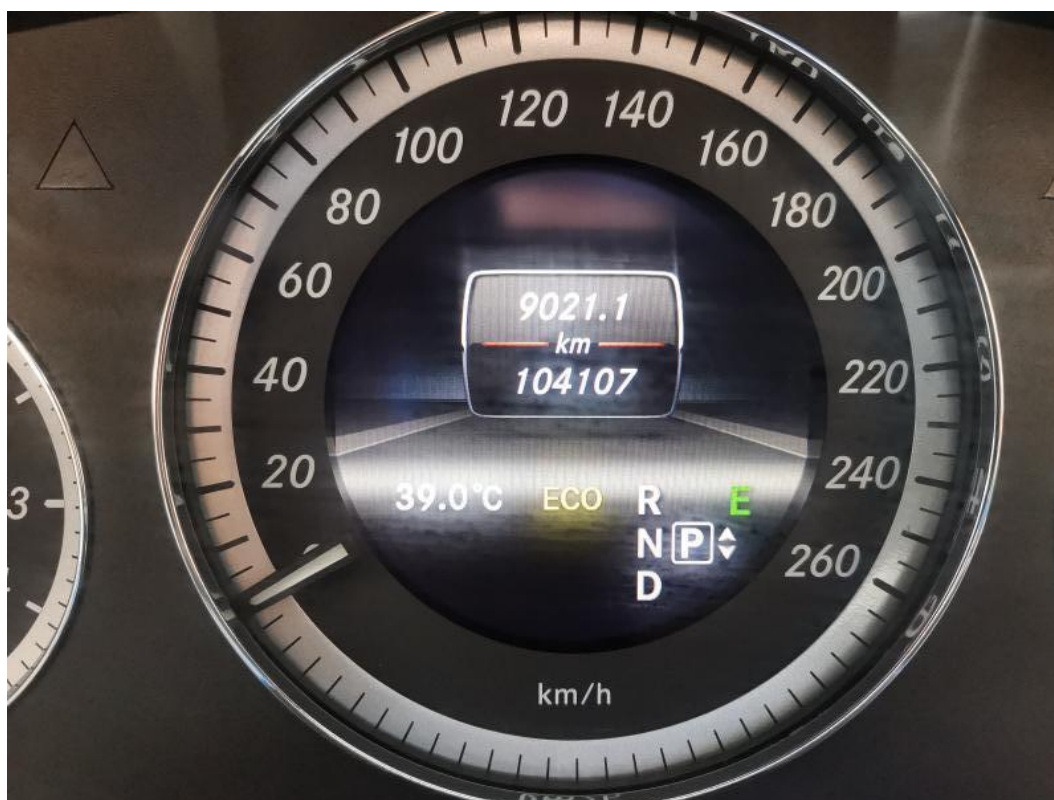
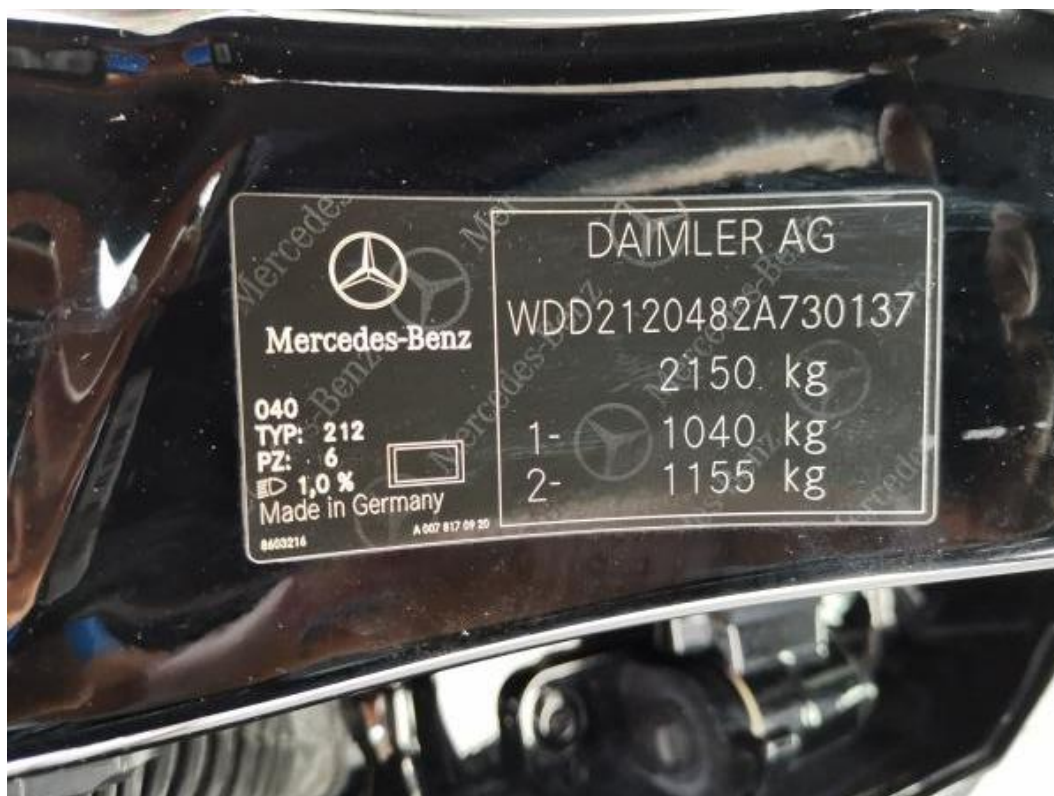
กระจกหน้ารถ หินกระเด็น บางส่วน

ห้องของ สกปรก.รอยขีดข่วน บางส่วน

การขับซี รอยย่น.รอยขีดข่วน มี

Headliner หย่อน Exist

Headliner รอยย่น SS
