U-Car Grading Report

รายงานผลการตรวจเช็คสภาพรถยนต์
ภายใต้การดูแลของสมาคมการประเมินสภาพรถยนต์ประเทศไทย

รุ่น	PORSCHE CAYMAN 2.9 PDK		
สี	White		
รุ่นปี	2011	เลขไมล์	71,939กม.
แบบ	เลขตัวถัง	WP0ZZZ98ZBU750915	
หมายเหตุ

ภายนอก	★★★★★
ภายใน	★★★★★
โครงสร้าง	สภาพดีเยี่ยม
เครื่องยนต์	สภาพดี
วันที่ตรวจสอบ	2019/5/30
สาขา	Visarn Autocar Co.,Ltd.
ที่อยู่

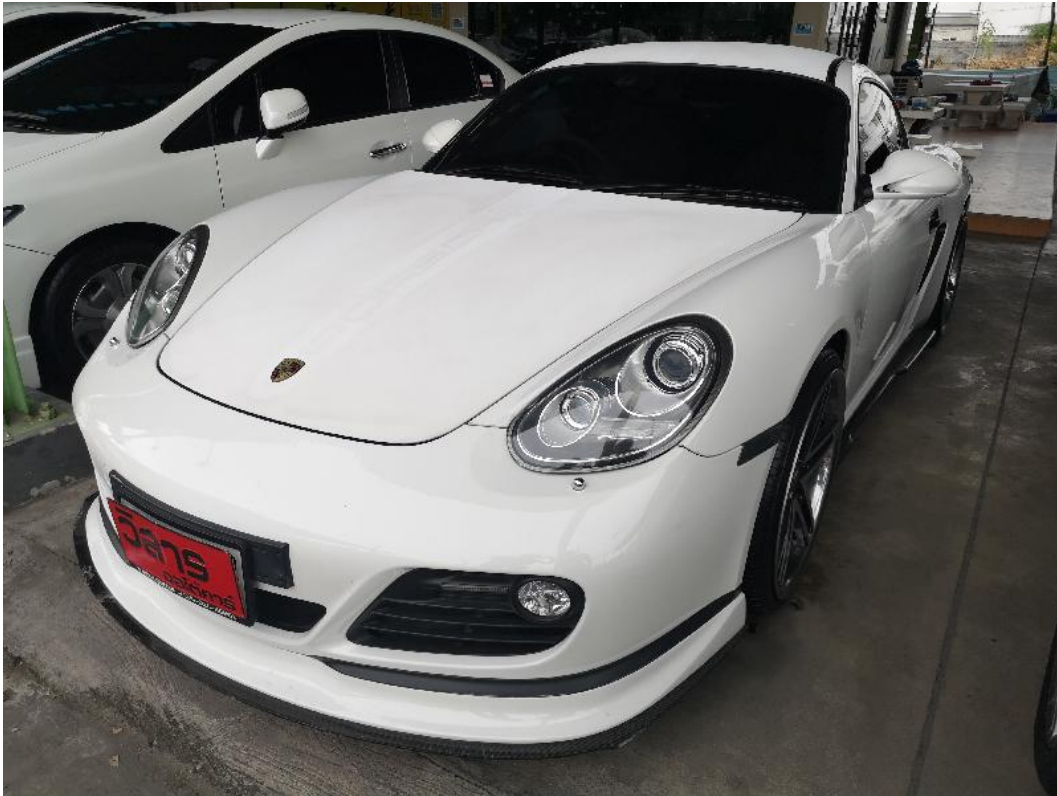
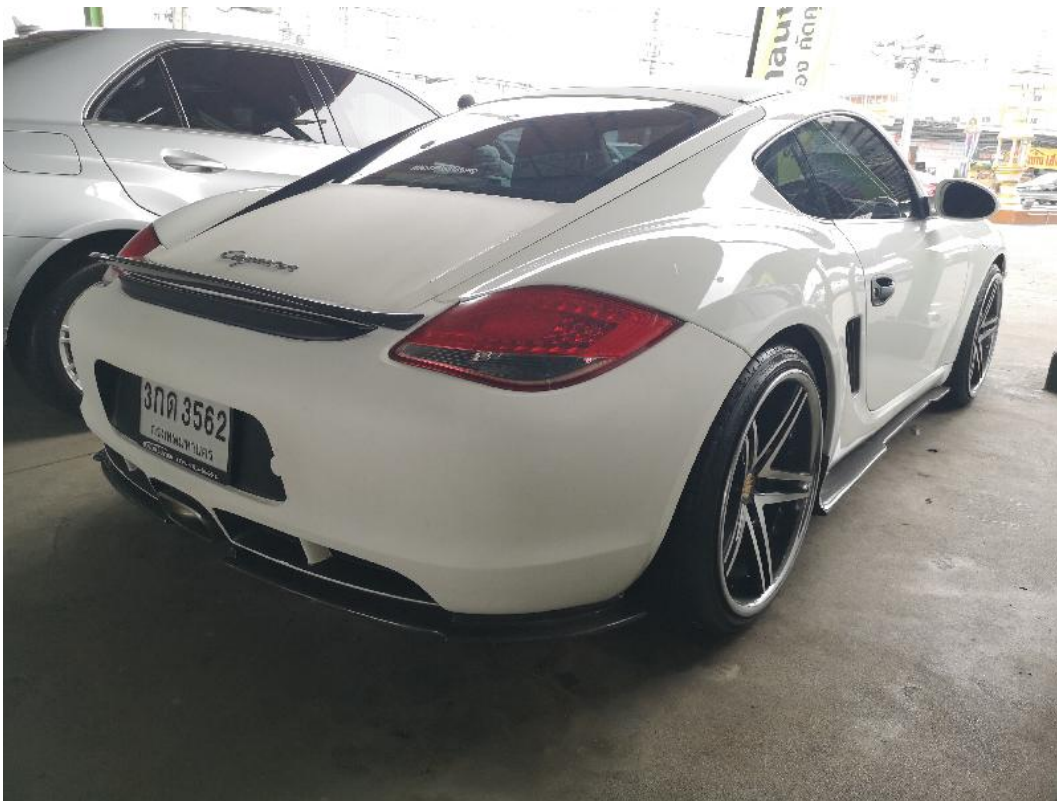
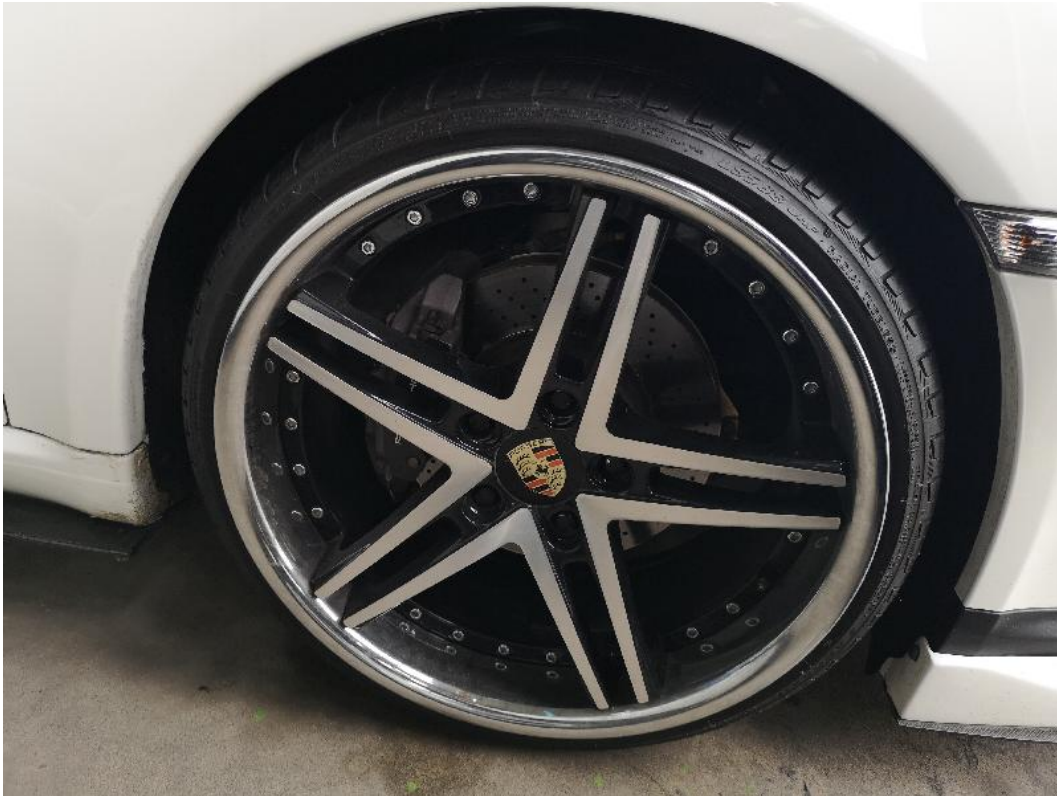
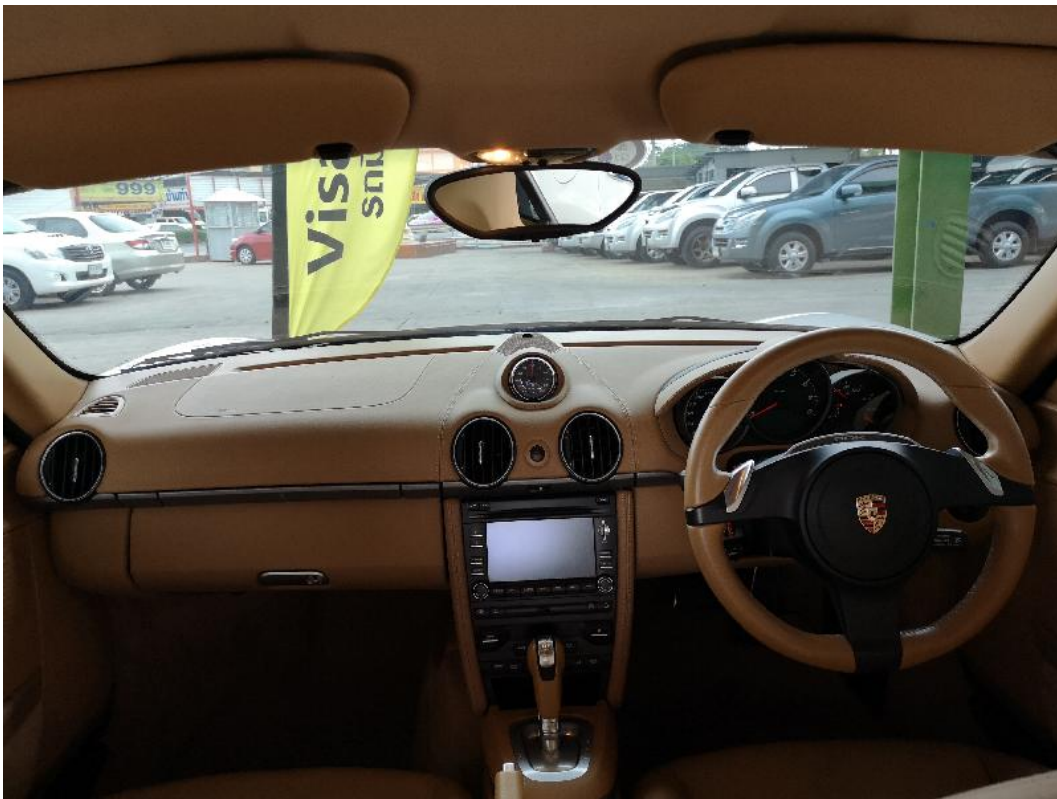
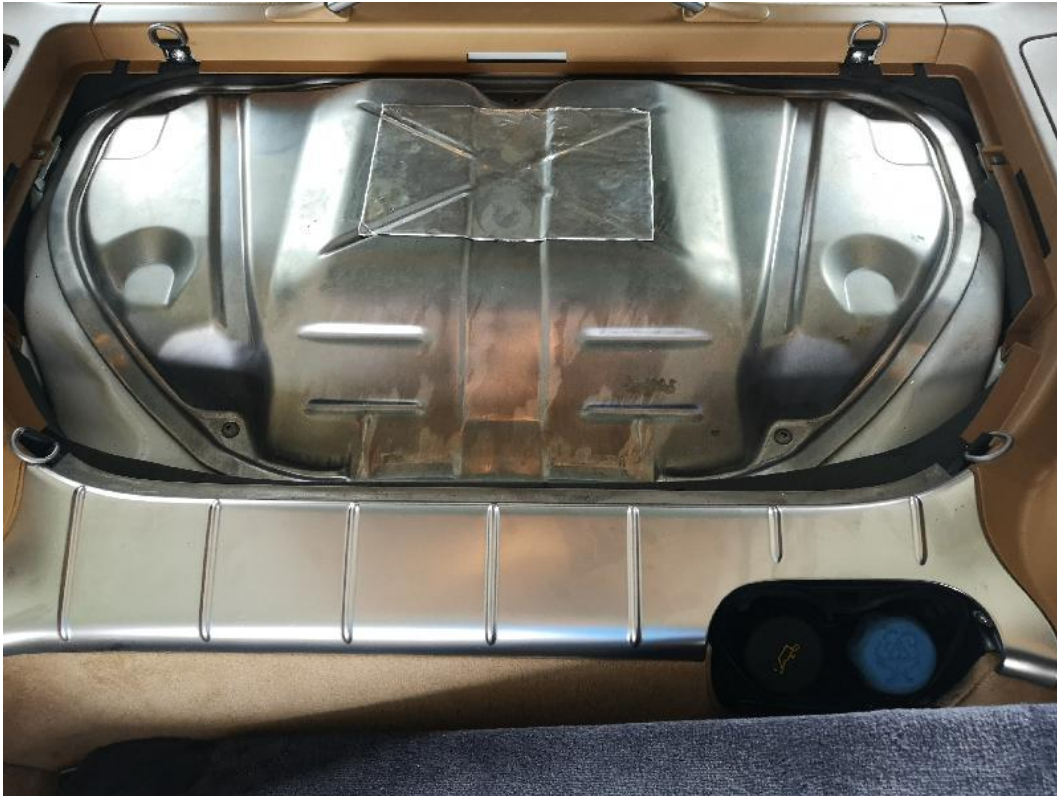
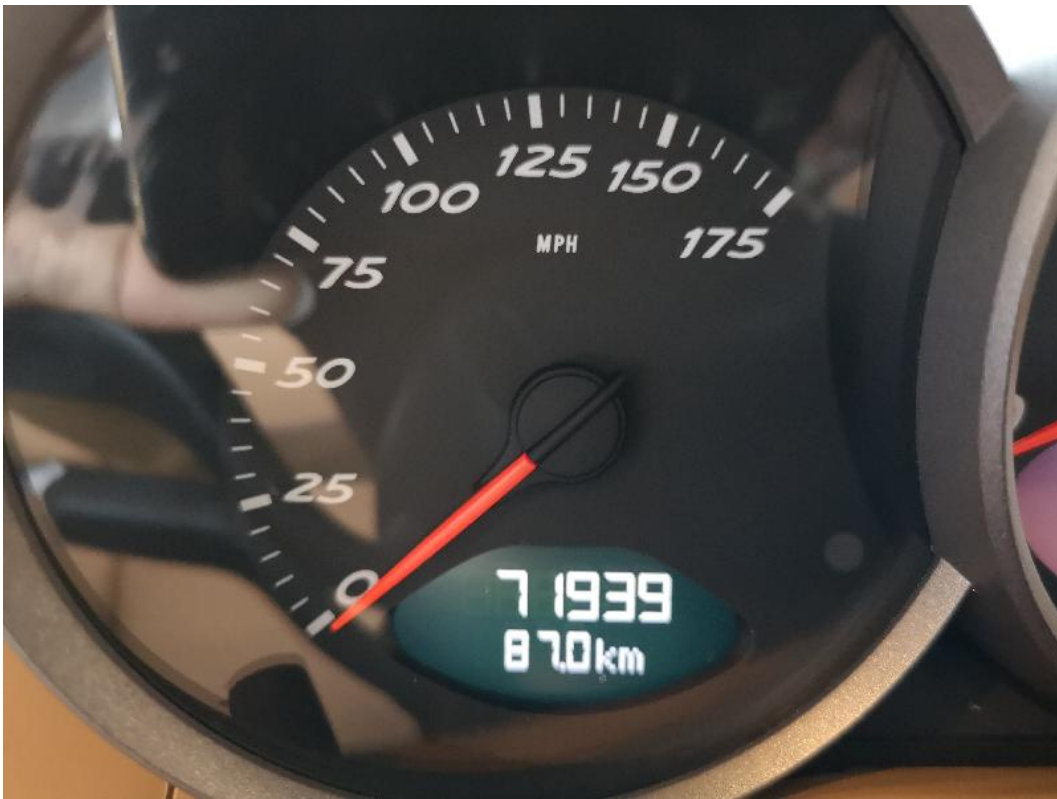
<p>Front left fender ★★★★★</p> <p>Front left tire, alloy wheel, wheel cover ร่องยางระดับ 5 ★★★★★</p> <p>Front left door ★★★★★</p> <p>Left side step / side spoiler ★★★★★</p> <p>Left back fender ★★★★★</p> <p>Left back tire, alloy wheel, wheel cover ร่องยางระดับ 5 ★★★★★</p> <p>Roof ★★★★★</p> <p>Back rear spoiler & under spoiler ★★★★★</p> <p>Dashboard ★★★★★</p> <p>Front left seat ★★★★★</p> <p>Front and back left door trim ★★★★★</p> <p>Rear seat ★★★★★</p>		<p>Bonnet / hood ★★★★★</p> <p>Front bumper ★★★★★</p> <p>Front right fender ★★★★★</p> <p>Front right tire, alloy wheel, wheel cover ร่องยางระดับ 5 ★★★★★</p> <p>Front right door ★★★★★</p> <p>Right side step / side spoiler ★★★★★</p> <p>Right back fender ★★★★★</p> <p>Right front tire, alloy wheel, wheel cover ร่องยางระดับ 5 ★★★★★</p> <p>Trunk lid / boot lid ★★★★★</p> <p>Back rear bumper ★★★★★</p> <p>Steering wheel ★★★★★</p> <p>Front right seat ★★★★★</p> <p>Front and back right door trim ★★★★★</p> <p>Console ★★★★★</p> <p>Luggage room ★★★★★</p>	<p>[หน้าต่าง] กระจกหน้ารถ หินกระเด็น บางส่วน</p> <p>[ภายใน] Headliner คราบ SS</p>
