# U-Car Grading Report

หนังสือรับรอง โดย GOO INSPECTION

| รุ่น | MAZDA BT-50 PRO | | |
| รุ่นปี | 2017 | เลขไมล์ | 30,976กม. |

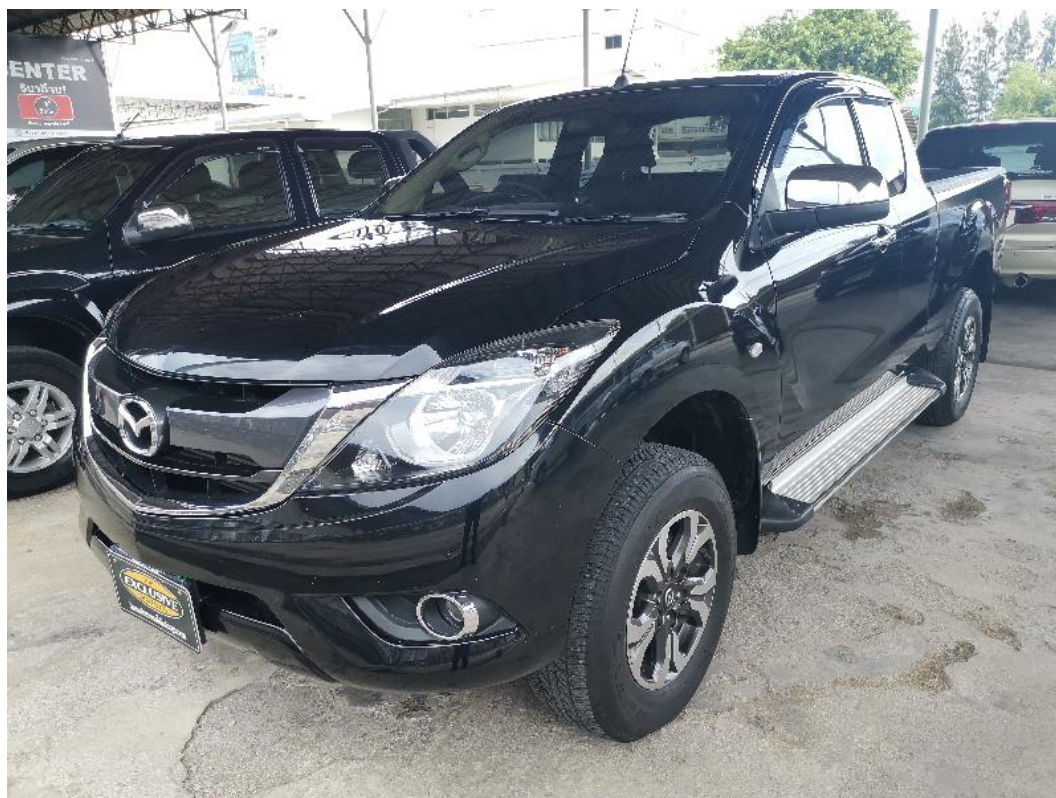
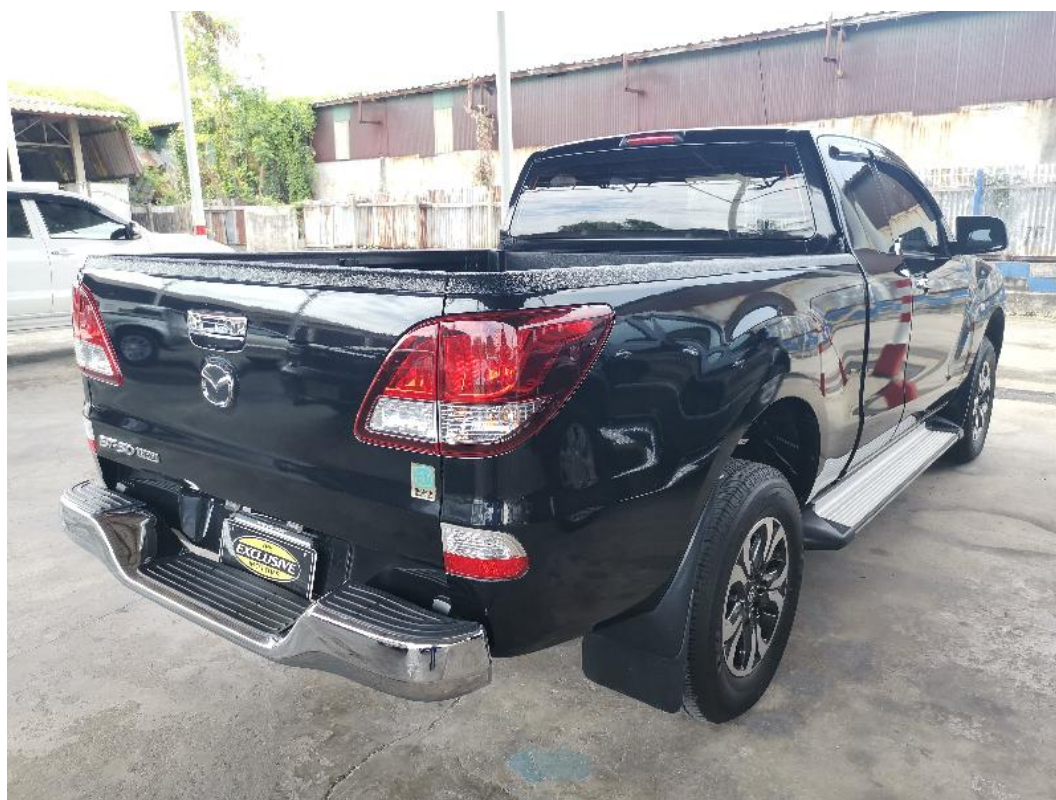
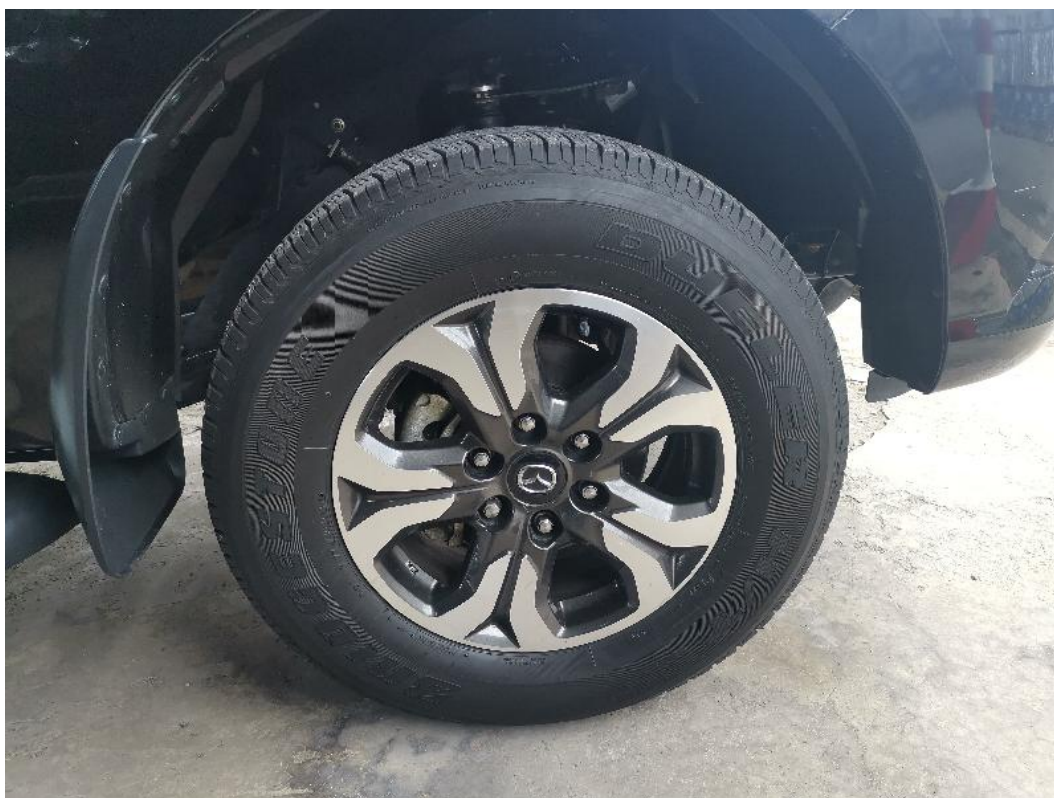
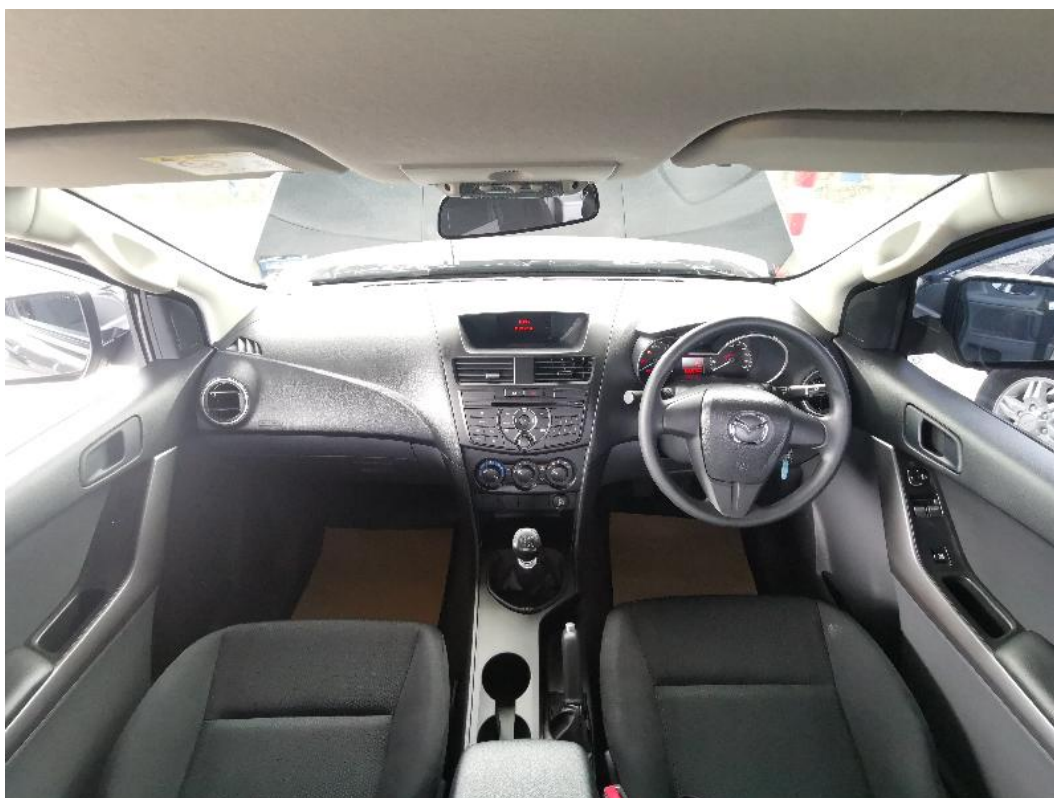
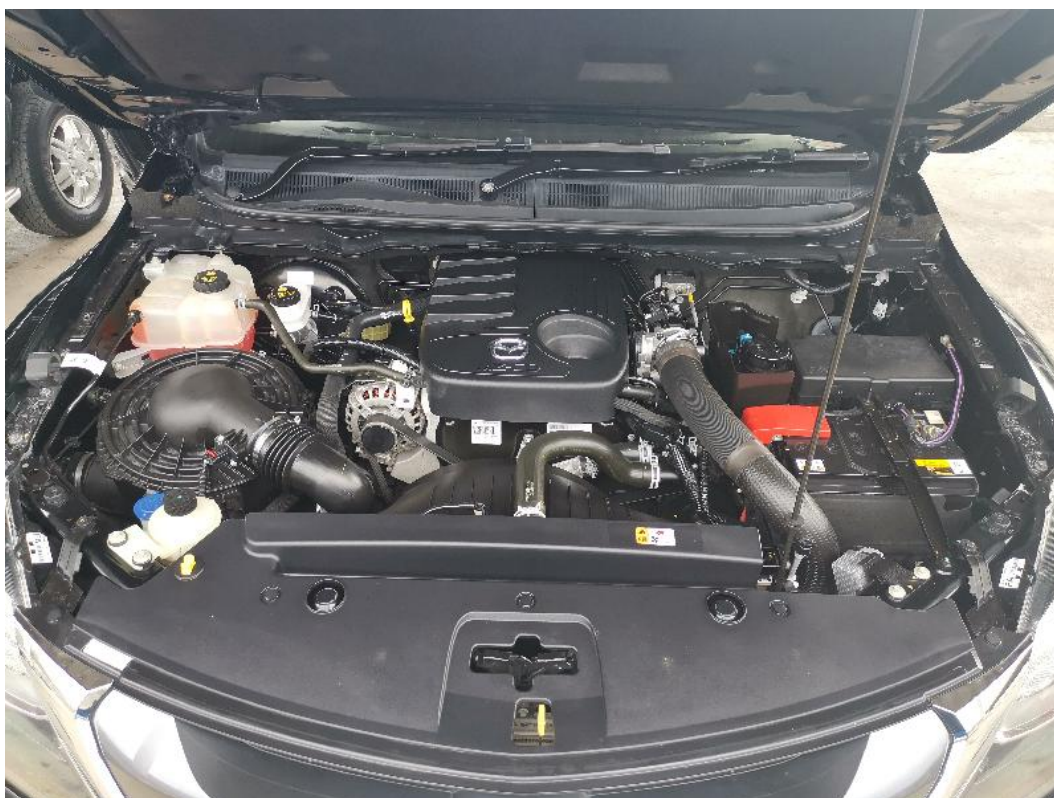
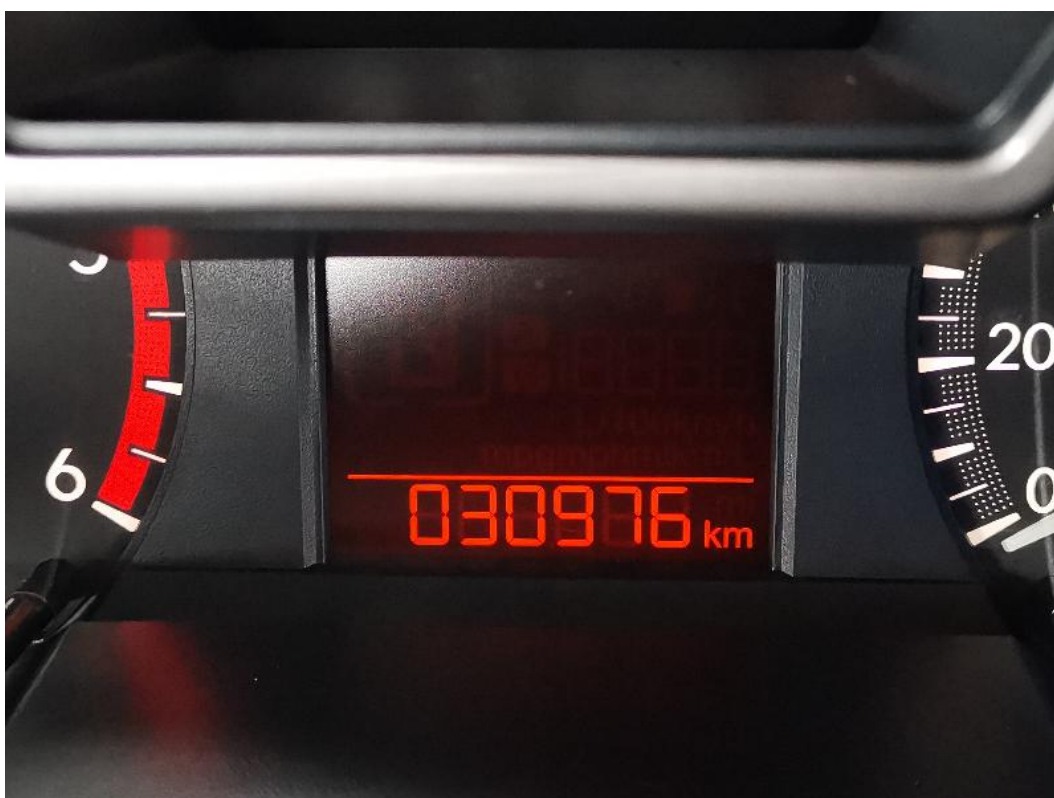
[ภายใต้]  
whole of underneath สนิม บางส่วน

[หน้าต่าง]  
กระจกหน้ารถ หินกระเด็น บางส่วน

[เบา]  
Left head light หมอก ชุ่นมัว บางส่วน  
Right head light หมอก ชุ่นมัว บางส่วน

[ภายใน]  
การขับซี รอยย่น,รอยขีดข่วน มี  
ที่เขี่ยบุหรี่,ที่วางเครื่องดื่ม รอยย่น,รอยขีดข่วน มี  
พื้นพรม คราบ S  
ตกแต่งอื่นๆ รอยขีดข่วน บางส่วน  
พื้นพรม รอยย่น M  
Headliner คราบ SS  
Headliner รอยย่น S

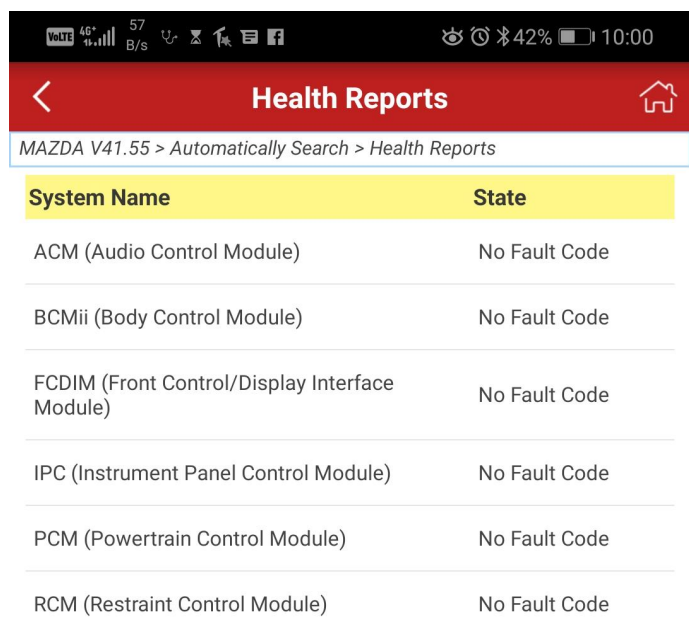
การวินิจฉัย CP 1

| System Name | State |
| ACM (Audio Control Module) | No Fault Code |
| BCMii (Body Control Module) | No Fault Code |
| FCDIM (Front Control/Display Interface Module) | No Fault Code |
| IPC (Instrument Panel Control Module) | No Fault Code |
| PCM (Powertrain Control Module) | No Fault Code |
| RCM (Restraint Control Module) | No Fault Code |
