U-Car Grading Report

รุ่น	TOYOTA ALTIS 1.8E		
สี	White	หมายเลขทะเบียน (Plate number)	1กอ1309
รุ่นปี	2013	เลขไมล์	124,549กม.
แบบ	เลขตัวถัง	MR053REE204141040

เครื่องยนต์	สภาพดี
วันที่ตรวจสอบ	2021/9/2
สาขา	Moopa Kingdom Group
ที่อยู่

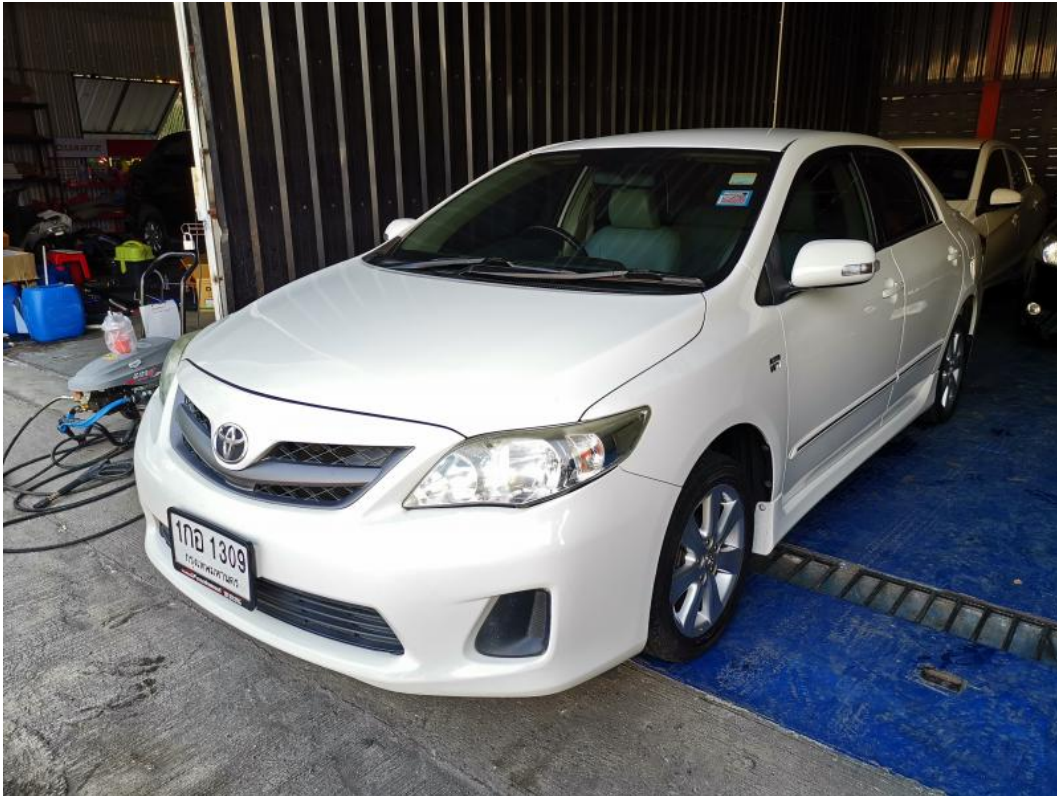
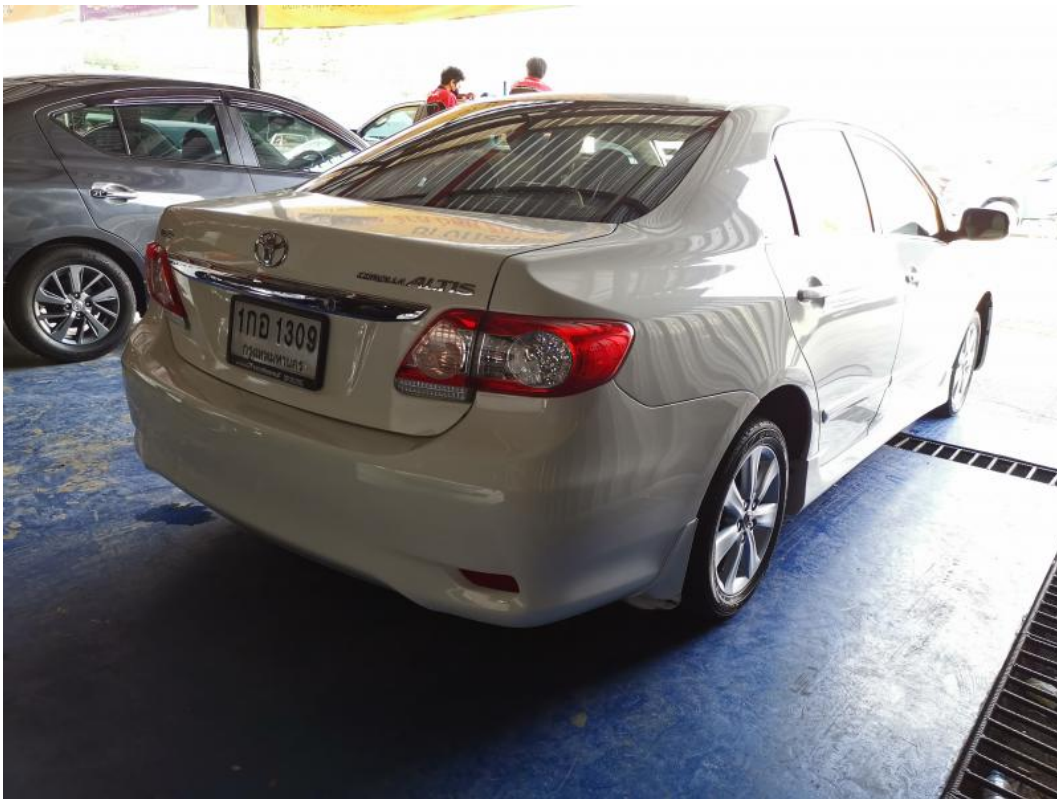
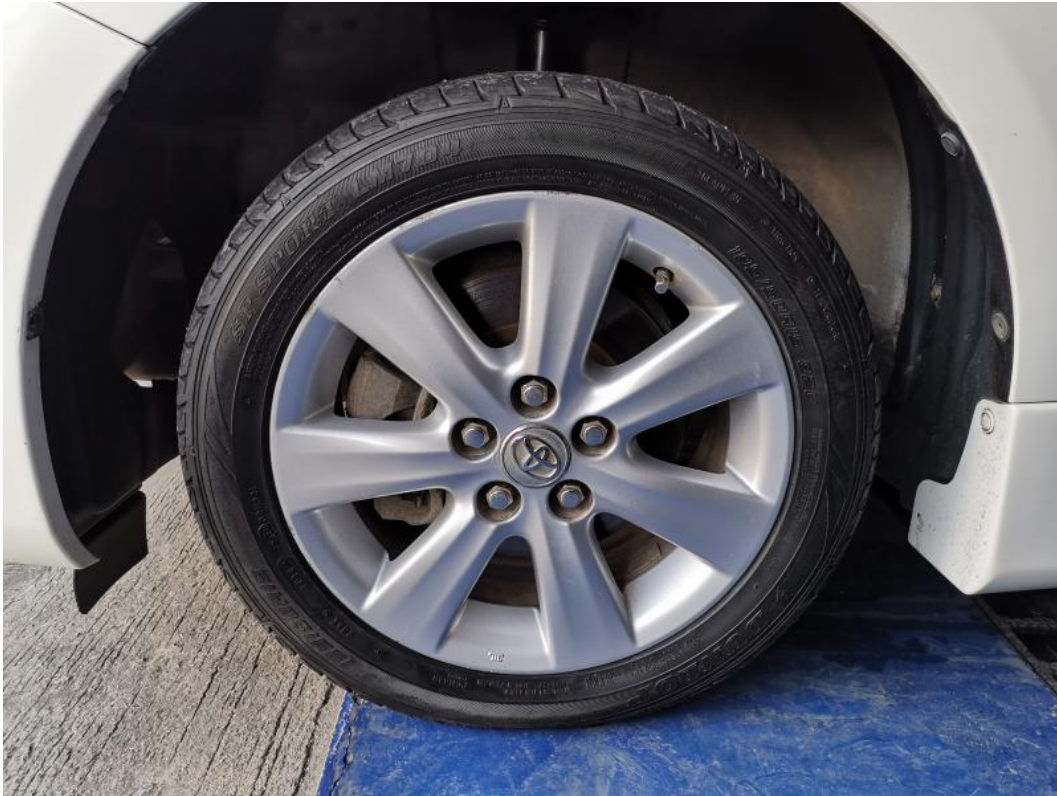
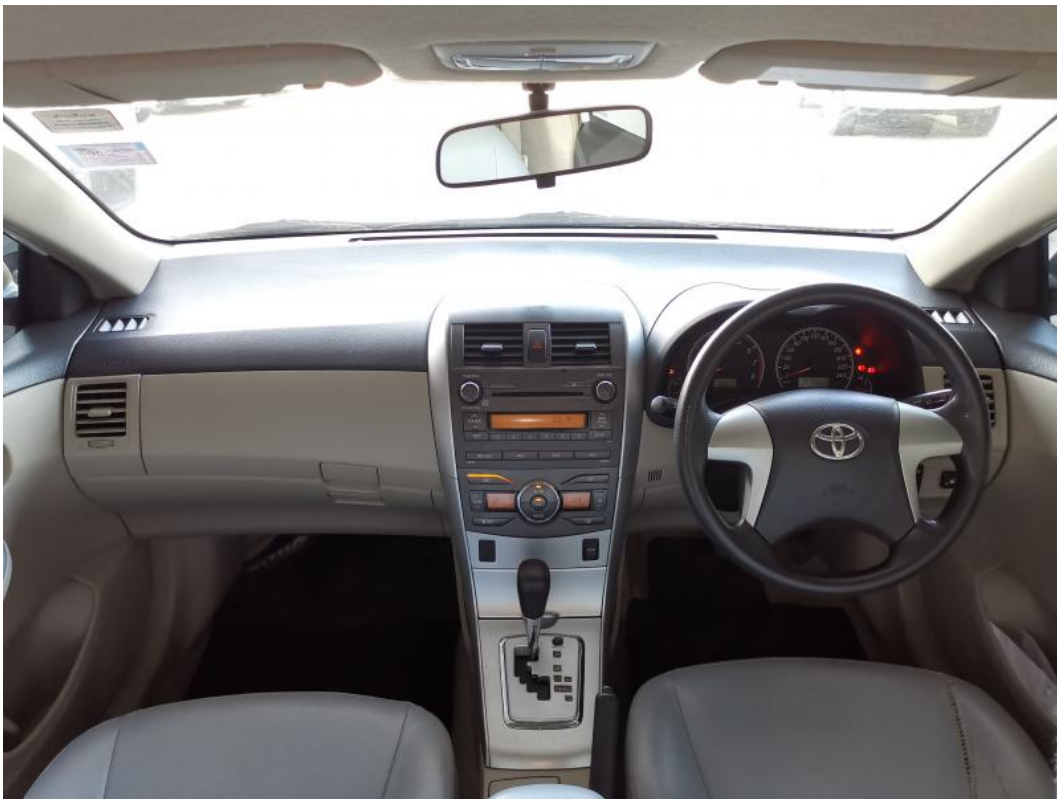
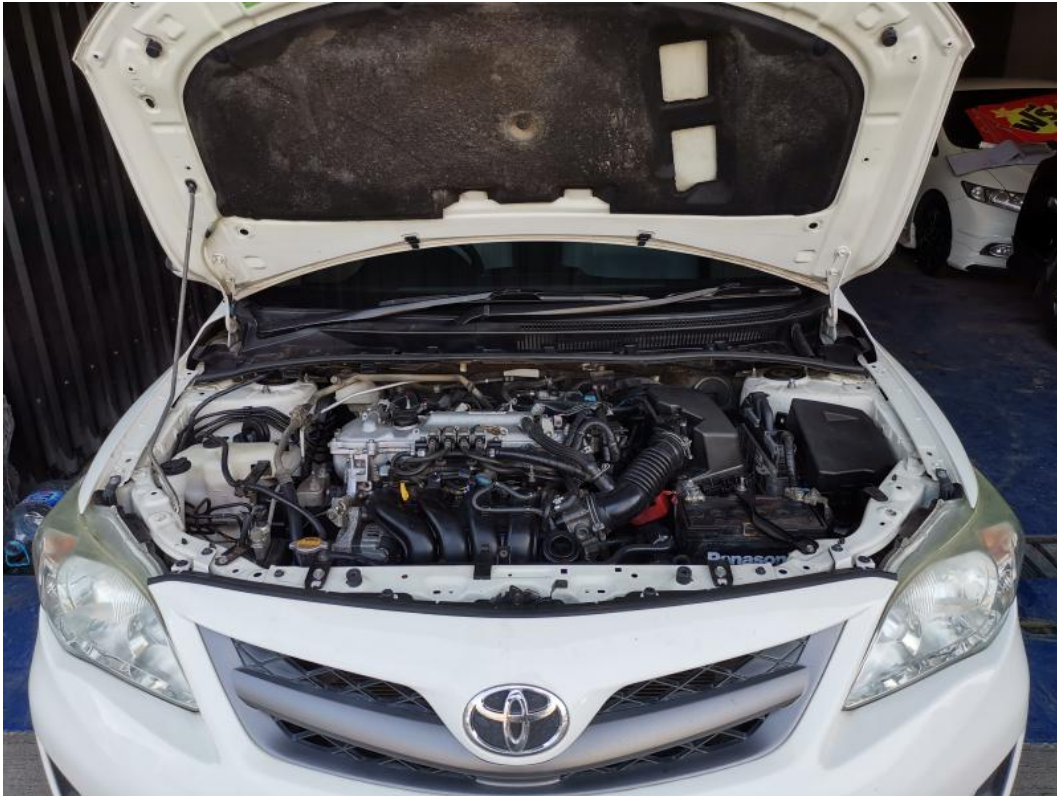
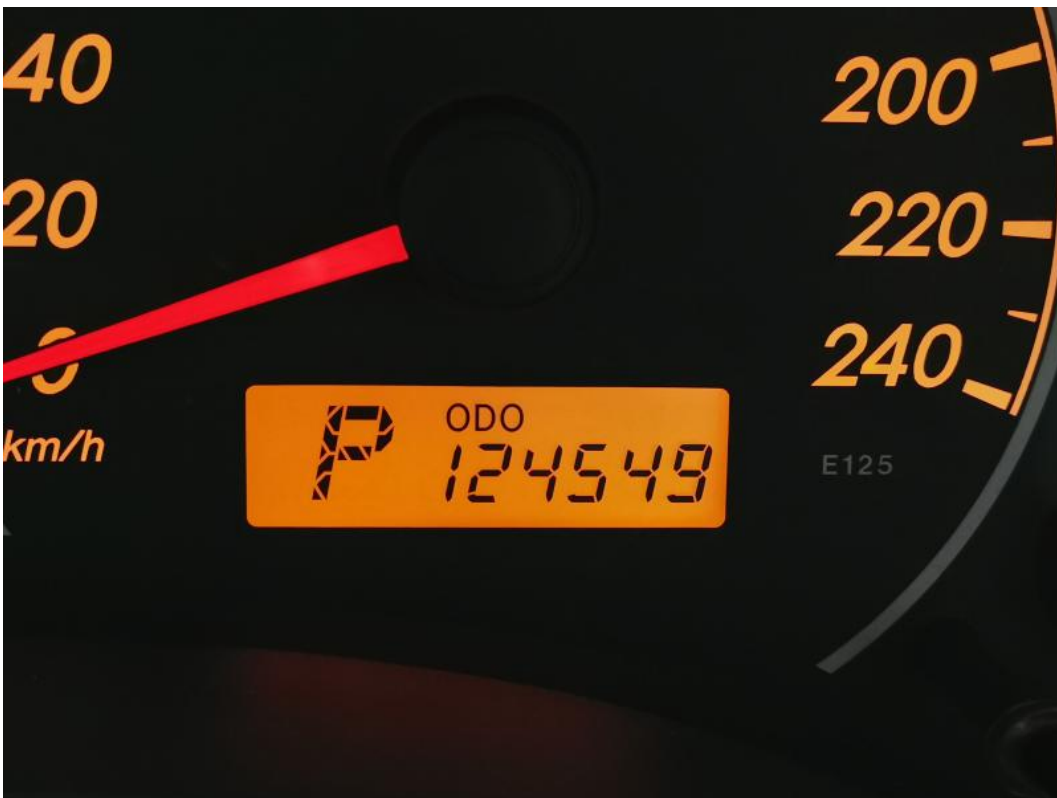
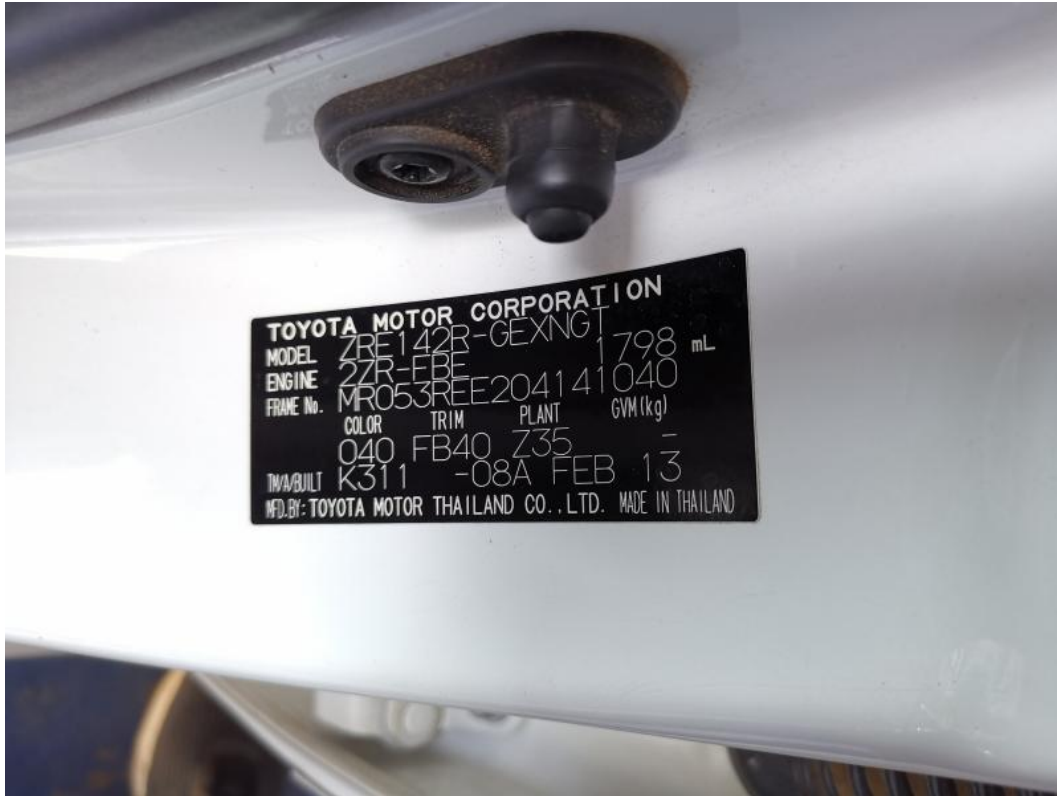
<p>Front left fender ★★★★★</p> <p>Front left tire, alloy wheel, wheel cover ร่องยางระดับ 3 ★★★★★</p> <p>Front left door ★★★★★</p> <p>Left side step / side spoiler ★★★★★</p> <p>Rear left door ★★★★★</p> <p>Left back tire, alloy wheel, wheel cover ร่องยางระดับ 3 ★★★★★</p> <p>Left back fender ★★★★★</p> <p>Roof ★★★★★</p> <p>Dashboard ★★★★★</p> <p>Front left seat ★★★★★</p> <p>Front and back left door trim ★★★★★</p> <p>Rear seat ★★★★★</p>		<p>Bonnet / hood ★★★★★</p> <p>Front bumper ★★★★★</p> <p>Front right fender ★★★★★</p> <p>Front right tire, alloy wheel, wheel cover ร่องยางระดับ 3 ★★★★★</p> <p>Front right door ★★★★★</p> <p>Right side step / side spoiler ★★★★★</p> <p>Rear right door ★★★★★</p> <p>Right back tire, alloy wheel, wheel cover ร่องยางระดับ 3 ★★★★★</p> <p>Right back fender ★★★★★</p> <p>Trunk lid / boot lid ★★★★★</p> <p>Back rear spoiler & under spoiler ★★★★★</p> <p>Back rear bumper ★★★★★</p> <p>Steering wheel ★★★★★</p> <p>Front right seat ★★★★★</p> <p>Front and back right door trim ★★★★★</p> <p>Console ★★★★★</p> <p>Luggage room ★★★★★</p>	<p>install LPG gas [หน้าต่าง] กระจกหน้ารถ หินกระเด็น บางส่วน</p> <p>[ภายใน] การขับที่ รอยย่น,รอยขีดข่วน มี ตกแต่งอื่นๆ รอยขีดข่วน บางส่วน Headliner รอยย่น SS</p> <p style="text-align: center;">QR สำหรับรายงานการวินิจฉัย CP</p> <div style="display: flex; justify-content: space-around;"> </div> <p style="text-align: center;">http://npo-jaaa.or.jp/en/download/</p>
