# U-Car Grading Report

| รุ่น | HONDA BRIO AMAZE 1.2 | | |
| สี | White | หมายเลขทะเบียน<br>(Plate number) | กษ1230 |
| รุ่นปี | 2017 | เลขไมล์ | 89,801กม. |

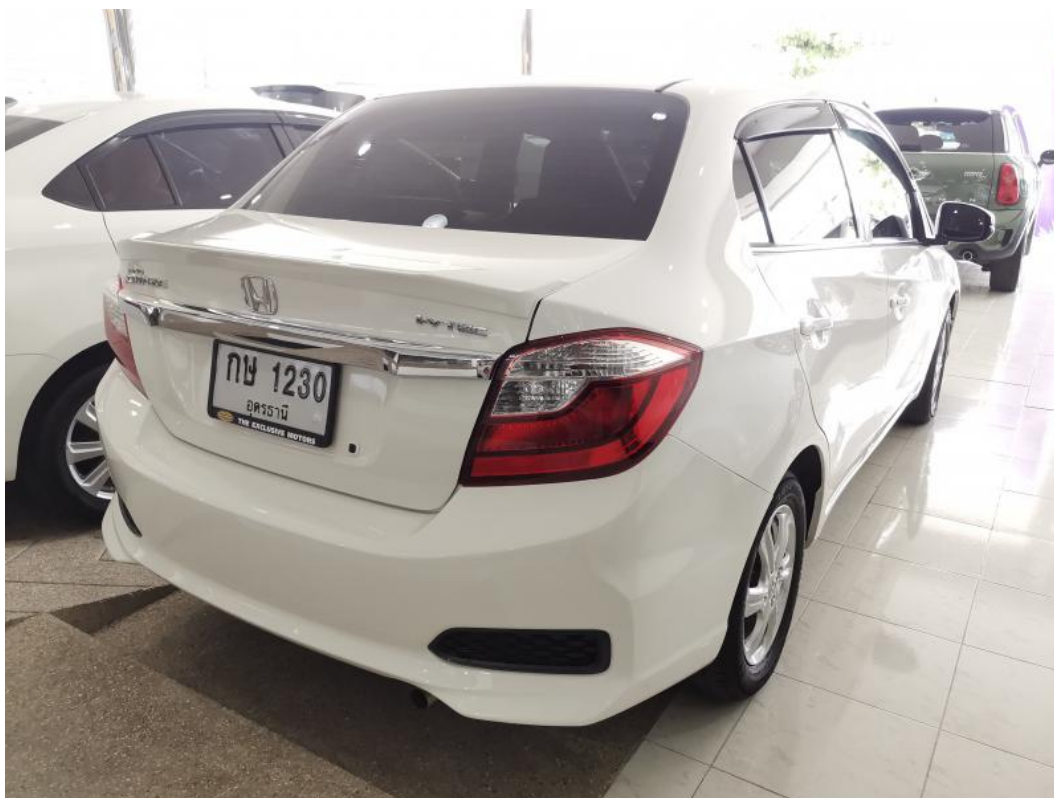
การวินิจฉัย CP 2

Health Report

| System Name | State |
|---|---|
| PGM-FI/Diesel(Engine System) | No Fault Code |
| AT(Automatic Transmission) | No Fault Code |
| ABS(Anti-Lock Braking System) | No Fault Code |
| SRS(Supplemental Inflatable Restraint System) | No Fault Code |
| EPS(Electric Power Steering) | Find Fault Code 1 |

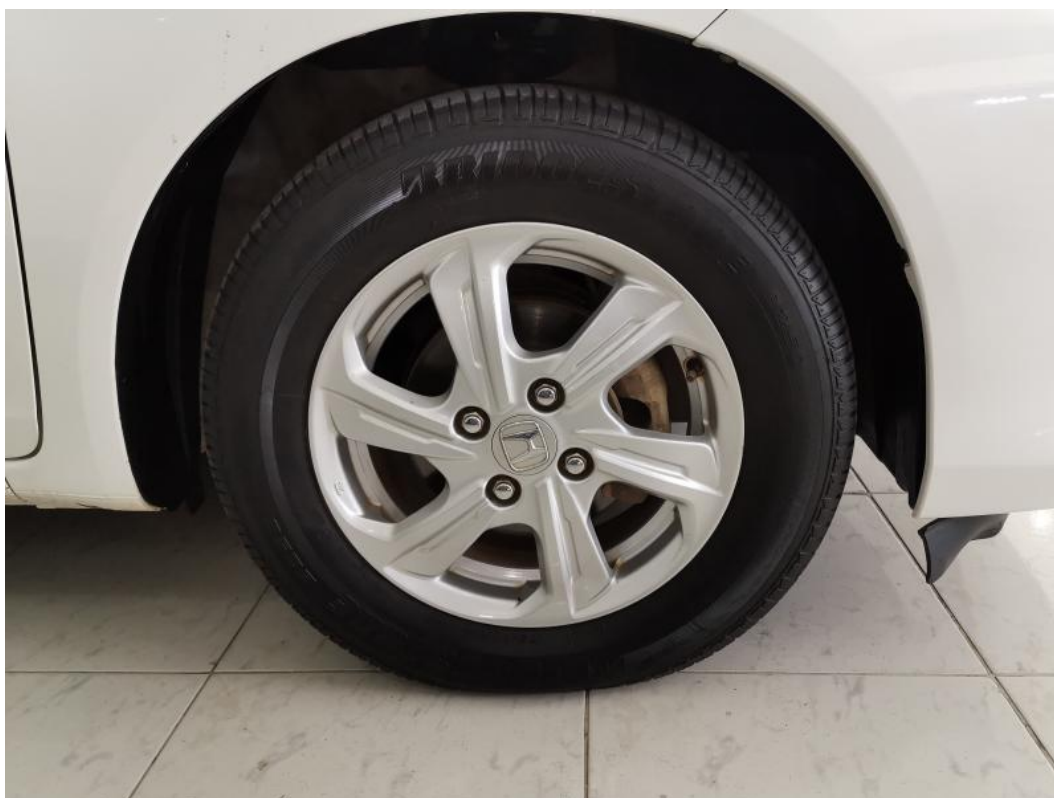
Diagnostic Trouble Code

| DTC | Description | State | Query |
| 12-01 | Low/High VBU Voltage (Regular Diagnosis) | Current | 🔍 |
