U-Car Grading Report

U-car Grading Report

รุ่น	TOYOTA COROLLA ALTIS 1.6E CNG		
สี	Silver	หมายเลขทะเบียน (Plate number)	2กซ5292
รุ่นปี	2013	เลขไมล์	139,444กม.
แบบ	เลขตัวถัง	MR053ZEE106233243

วันที่ตรวจสอบ 2019/11/22

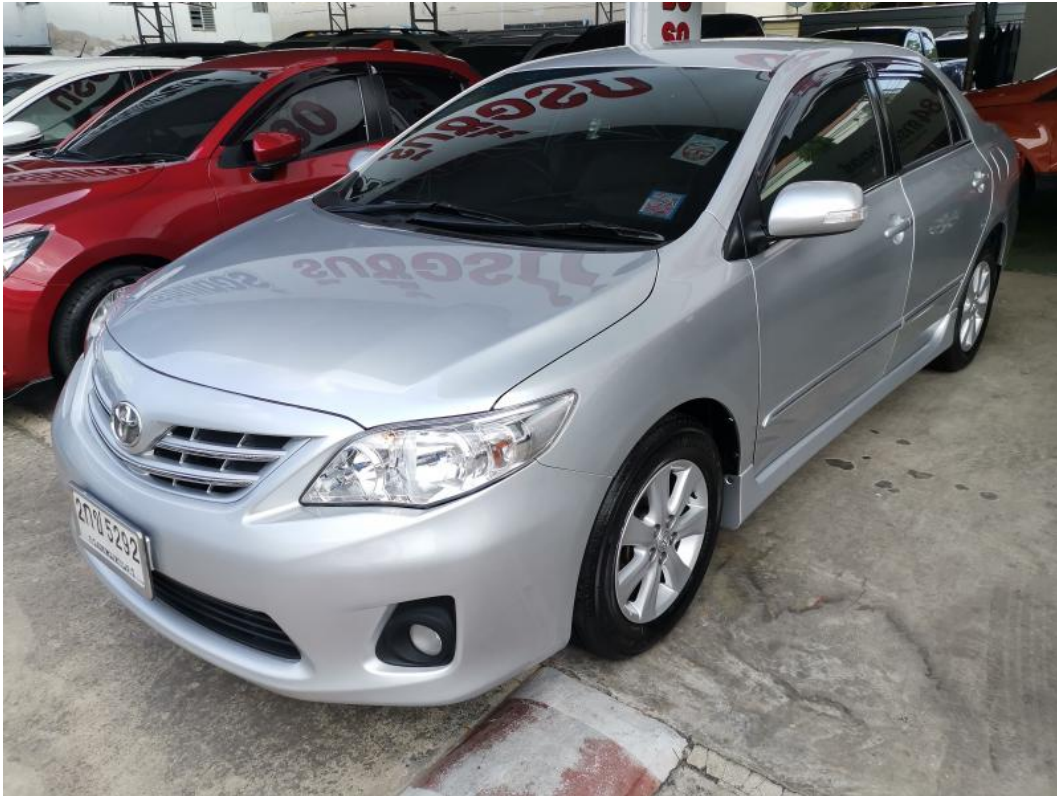
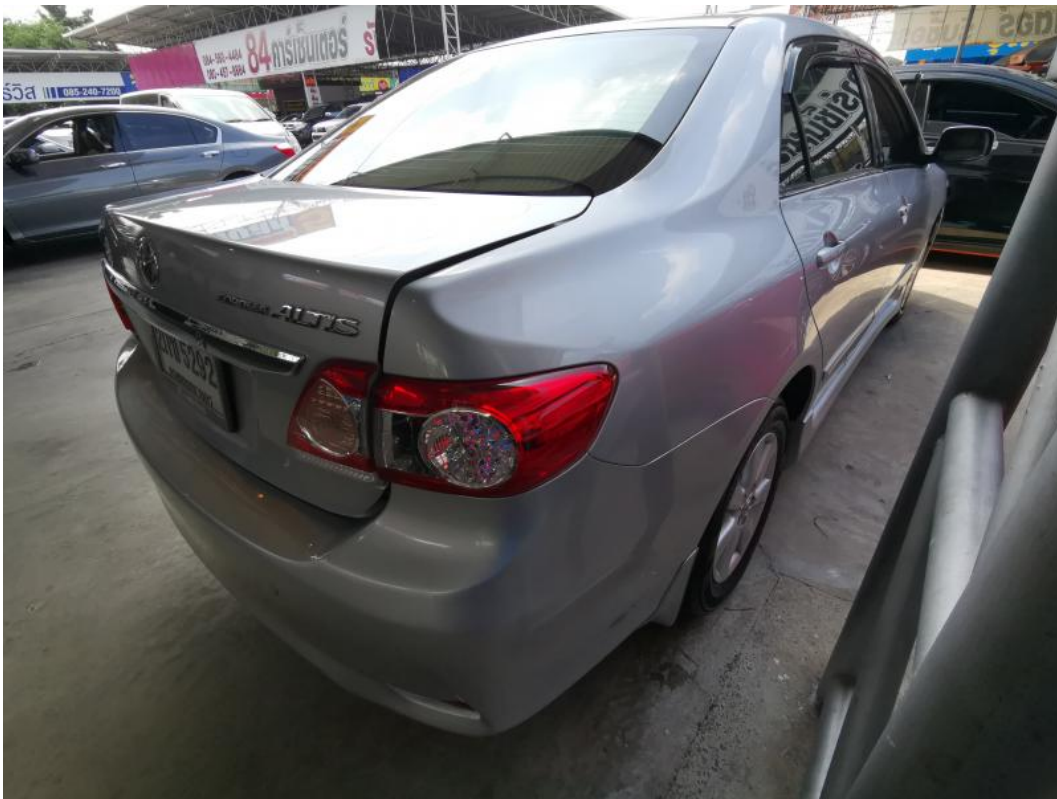
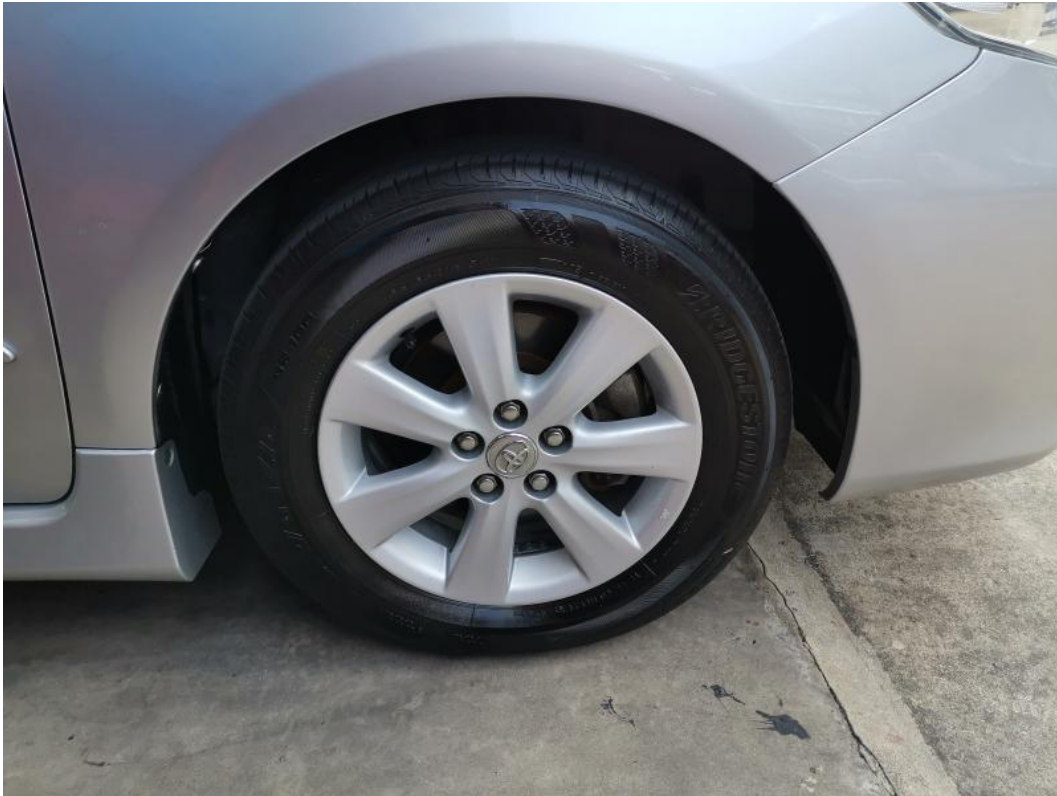
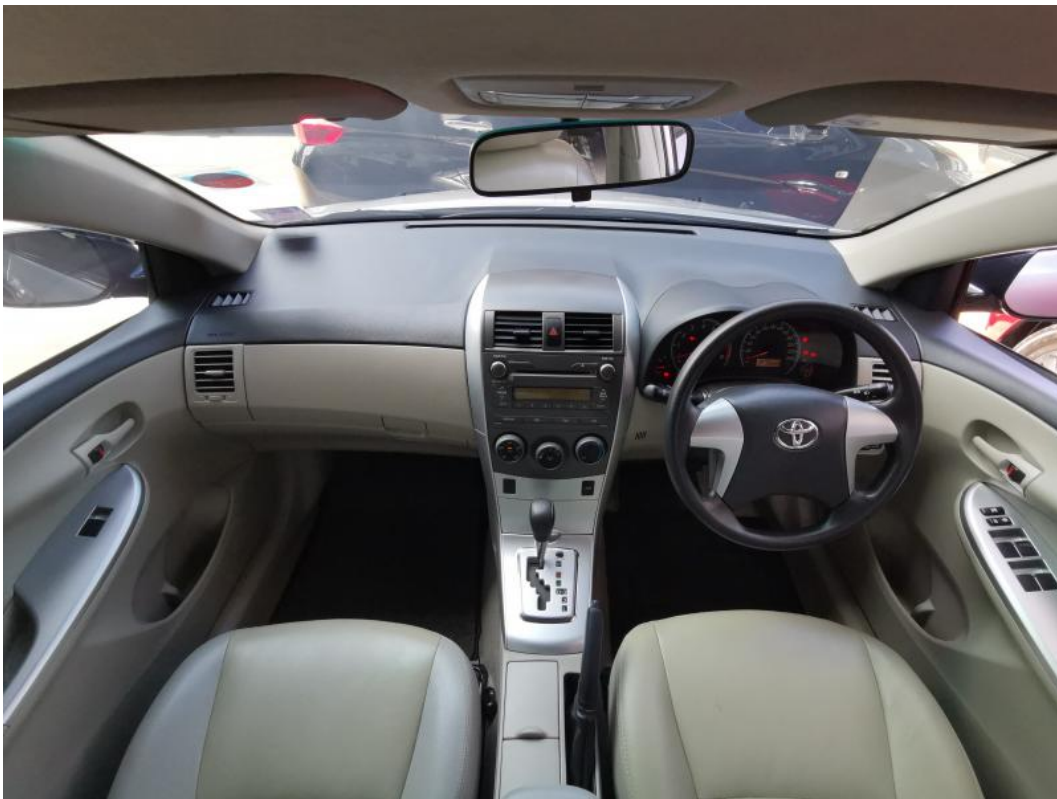
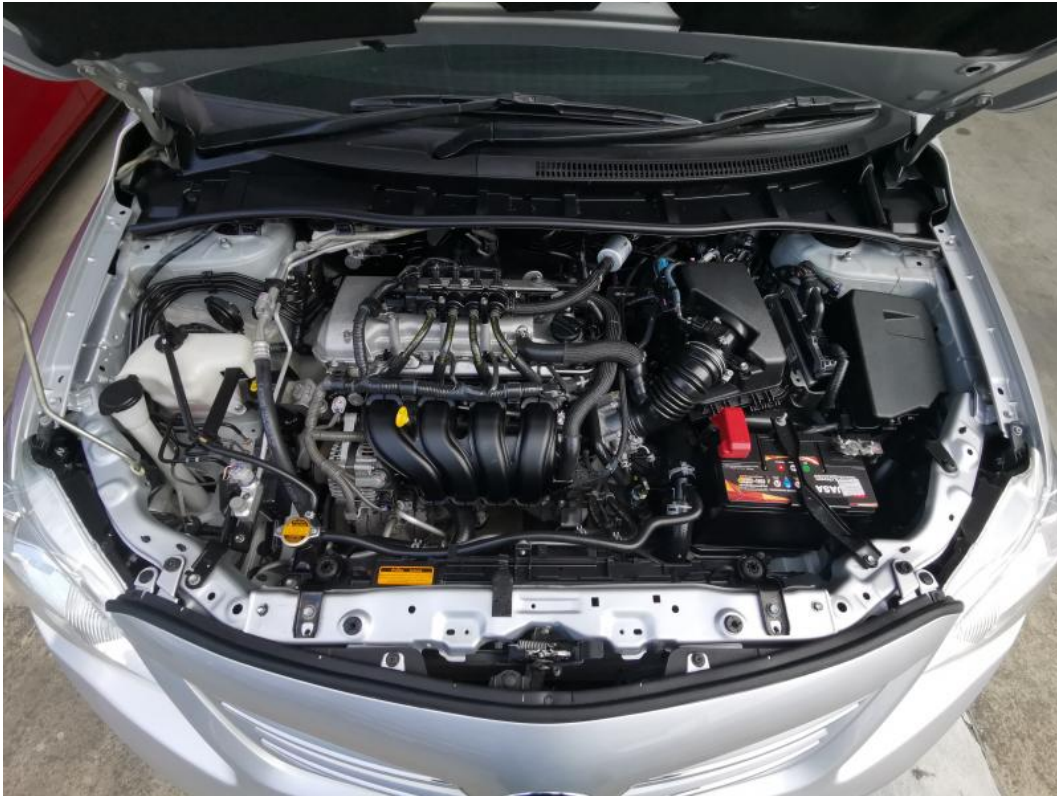
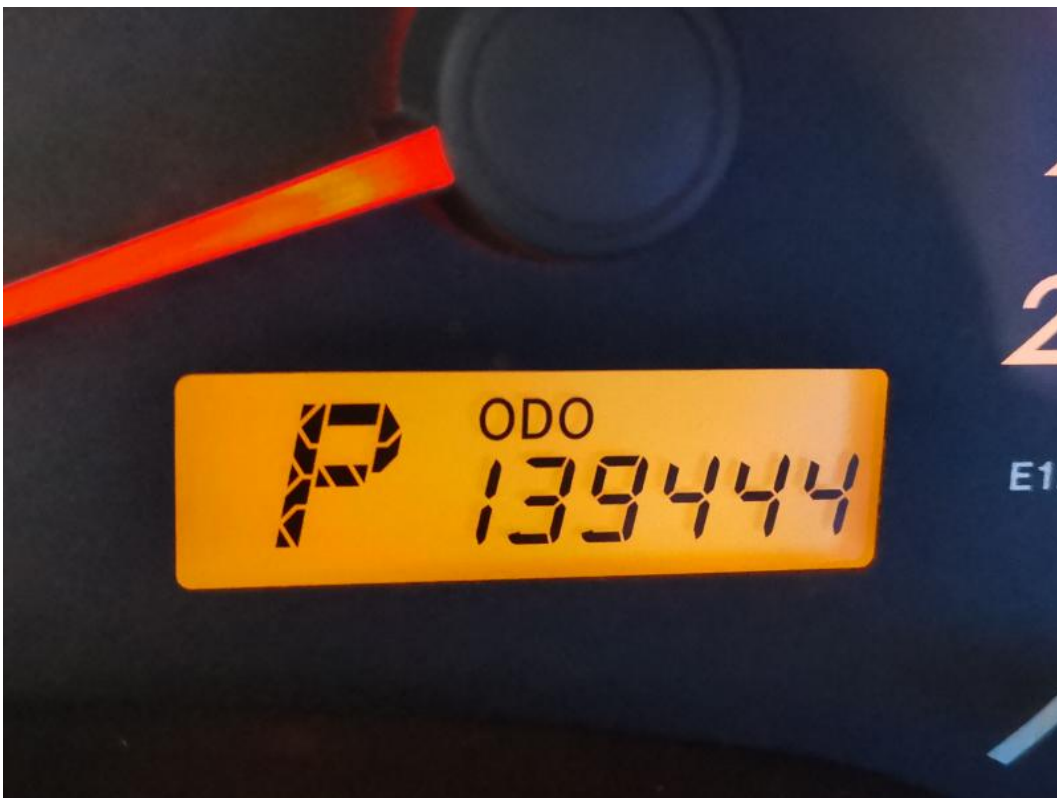
<p>Front left fender ★★★★★</p> <p>Front left tire, alloy wheel, wheel cover ร่องยางระดับ 7 ★★★★★</p> <p>Front left door ★★★★★</p> <p>Left side step / side spoiler ★★★★★</p> <p>Rear left door ★★★★★</p> <p>Left back tire, alloy wheel, wheel cover ร่องยางระดับ 3 ★★★★★</p> <p>Left back fender ★★★★★</p> <p>Roof ★★★★★</p> <p>Dashboard ★★★★★</p> <p>Front left seat ★★★★★</p> <p>Front and back left door trim ★★★★★</p> <p>Rear seat ★★★★★</p>		<p>Bonnet / hood ★★★★★</p> <p>Front bumper ★★★★★</p> <p>Front right tire, alloy wheel, wheel cover ร่องยางระดับ 7 ★★★★★</p> <p>Right side step / side spoiler ★★★★★</p> <p>Rear right door ★★★★★</p> <p>Right front tire, alloy wheel, wheel cover ร่องยางระดับ 3 ★★★★★</p> <p>Right back fender ★★★★★</p> <p>Trunk lid / boot lid ★★★★★</p> <p>Back rear spoiler & under spoiler ★★★★★</p> <p>Steering wheel ★★★★★</p> <p>Front right seat ★★★★★</p> <p>Front and back right door trim ★★★★★</p> <p>Console ★★★★★</p> <p>Luggage room ★★★★★</p>	<p>Front right fender ★★★★★</p> <p>Front right door ★★★★★</p> <p>Rear right door ★★★★★</p> <p>Right back bumper ★★★★★</p>	<p>[บันทึก] Radiator core support ความเสียหาย มี</p> <p>[หน้าต่าง] กระจกหน้ารถ หินกระเด็น บางส่วน</p> <p>[ภายใน] ตกแต่งอื่นๆ รอยขีดข่วน บางส่วน</p>
