# U-Car Grading Report

รายงานผลการตรวจเช็คสภาพรถยนต์  
ภายใต้การดูแลของสมาคมการประเมินสภาพรถยนต์ประเทศไทย

รุ่น	HONDA CITY 1.5		
สี	สีขาว	หมายเลขทะเบียน (Plate number)	2กฉ7768
รุ่นปี	2013	เลขไมล์	100,016กม.
แบบ	เลขตัวถัง	MRHGM2640CP336129

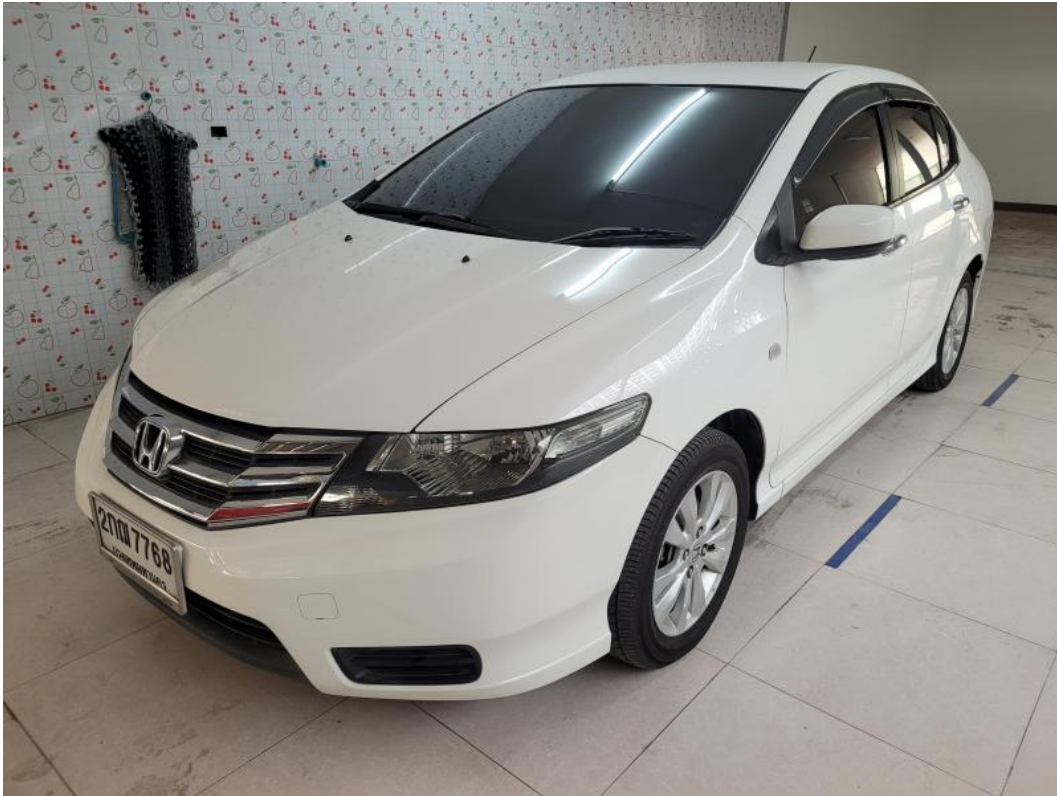
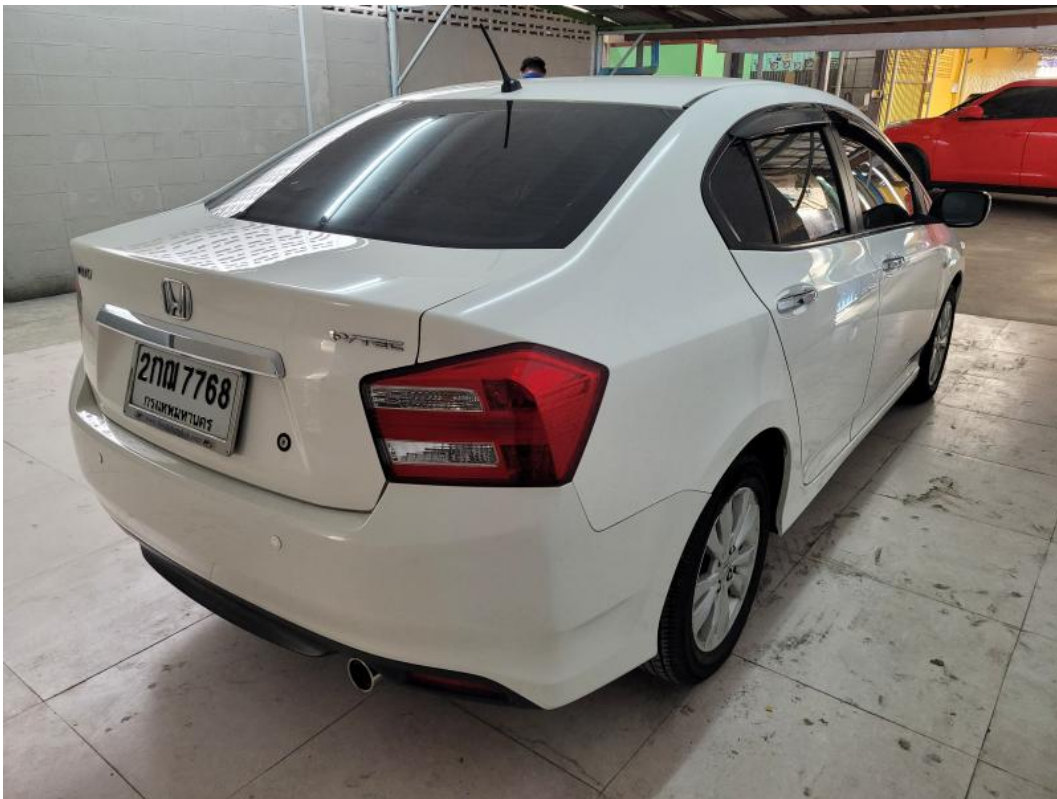
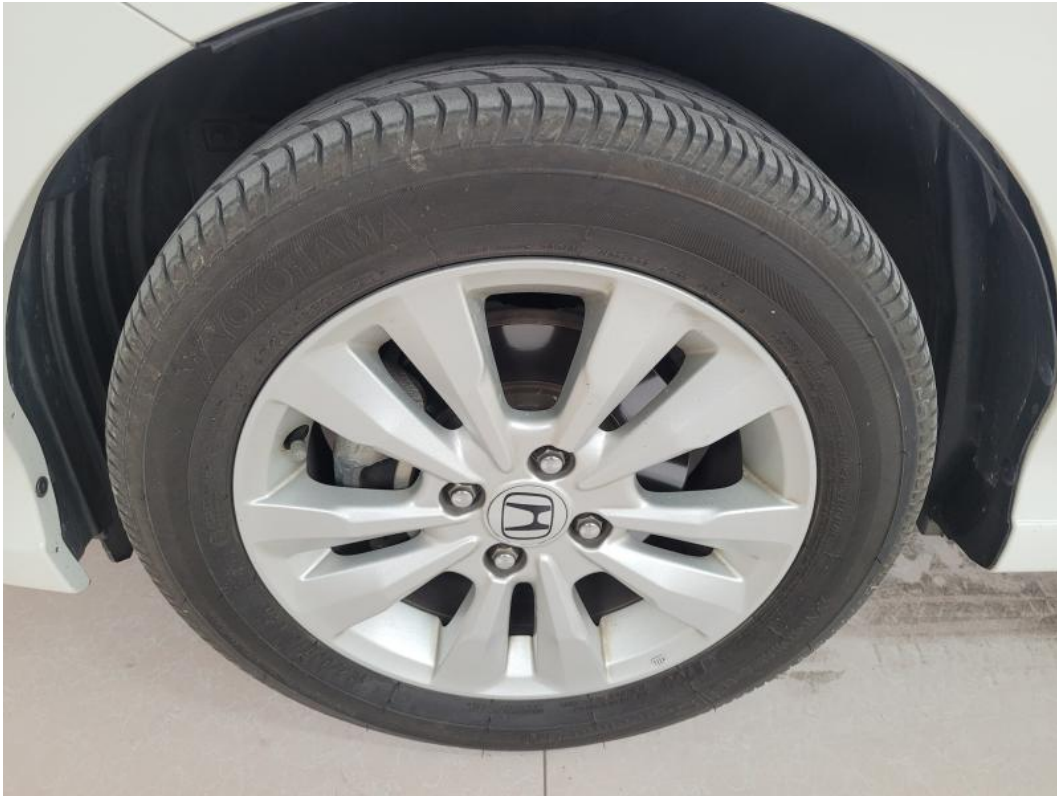
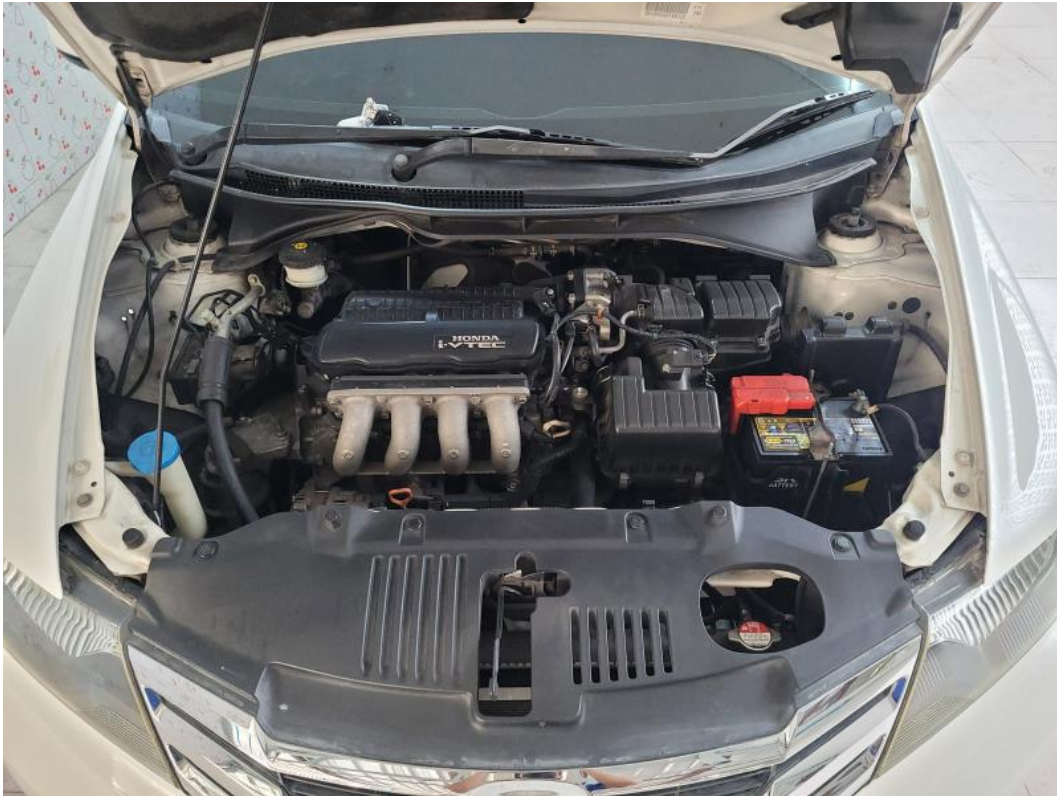
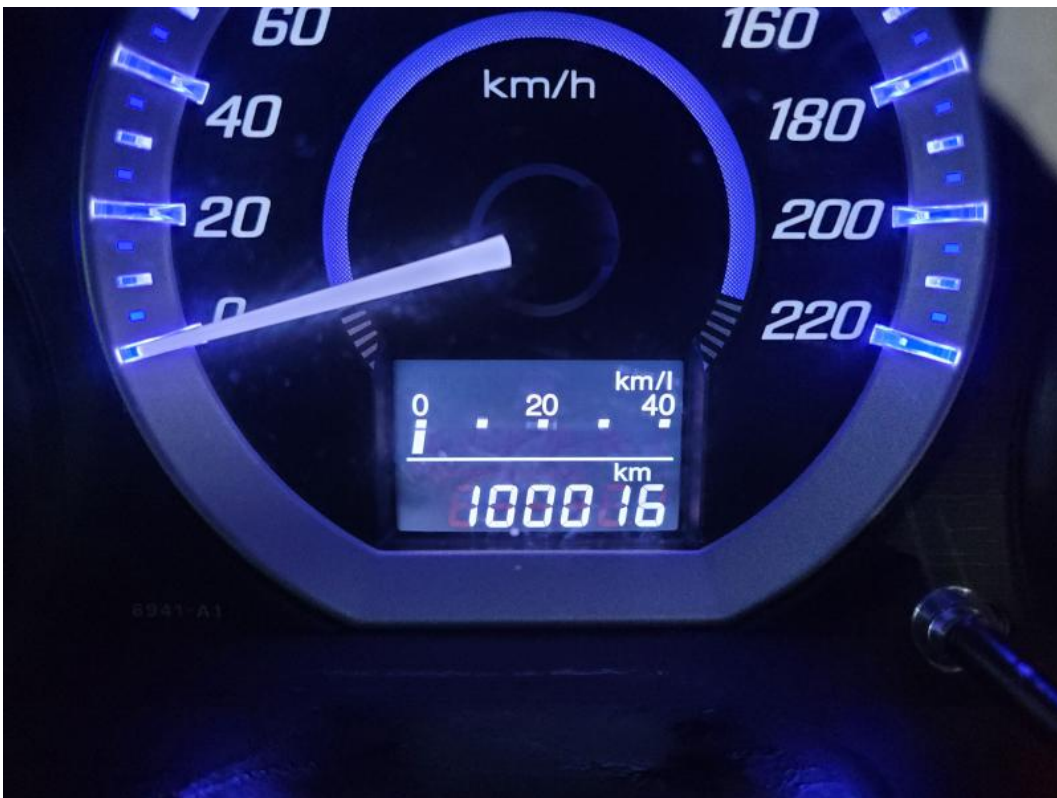
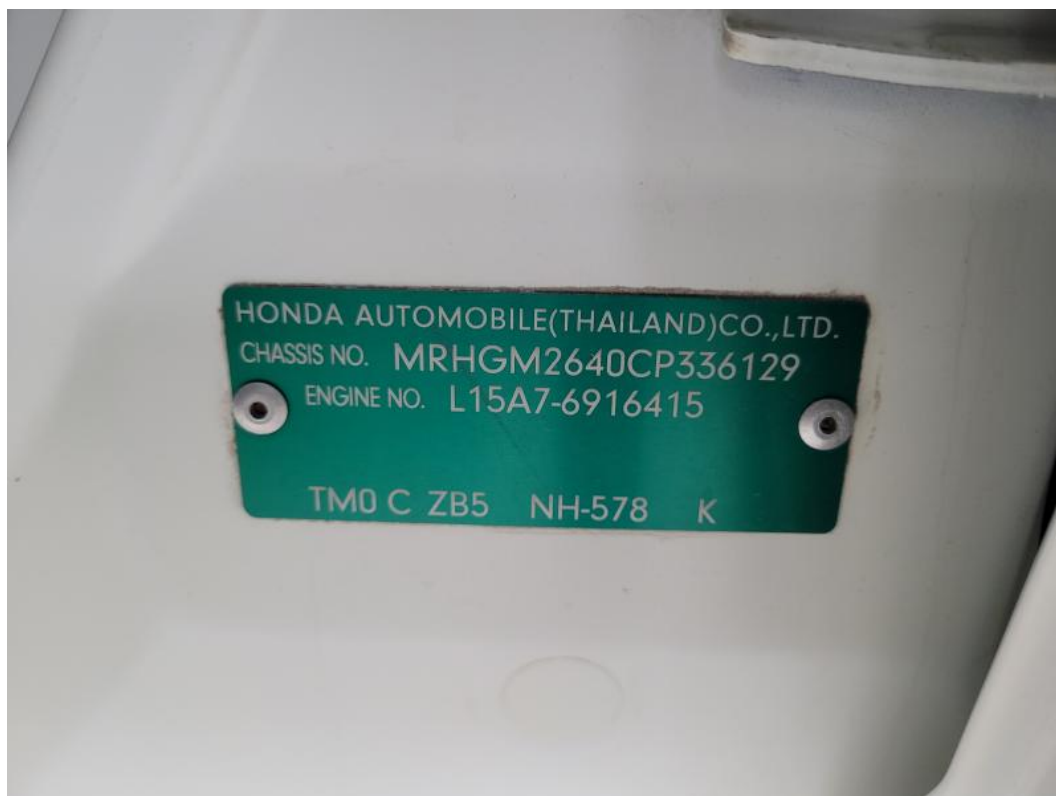
Exterior : Roof Rail (Left & Right Side : Dent S)  
[บันทึก]  
กระจกข้างซ้าย ไฟมรอยขีดข่วน บางส่วน  
คานหมอนน้ำ ความเสียหาย มี

[หน้าต่าง]  
กระจกหน้ารถ หินกะเทาะ บางส่วน

[ภายใน]  
แผงพลาสติกอื่นๆ รอยขีดข่วน บางส่วน
