# U-Car Grading Report

# U-car Grading Report

รุ่น	TOYOTA COROLLA ALTIS 1.6		
สี	เทา	หมายเลขทะเบียน (Plate number)	7กญ5088
รุ่นปี	2018	เลขไมล์	177,721กม.
แบบ	เลขตัวถัง	MR053REH504580280

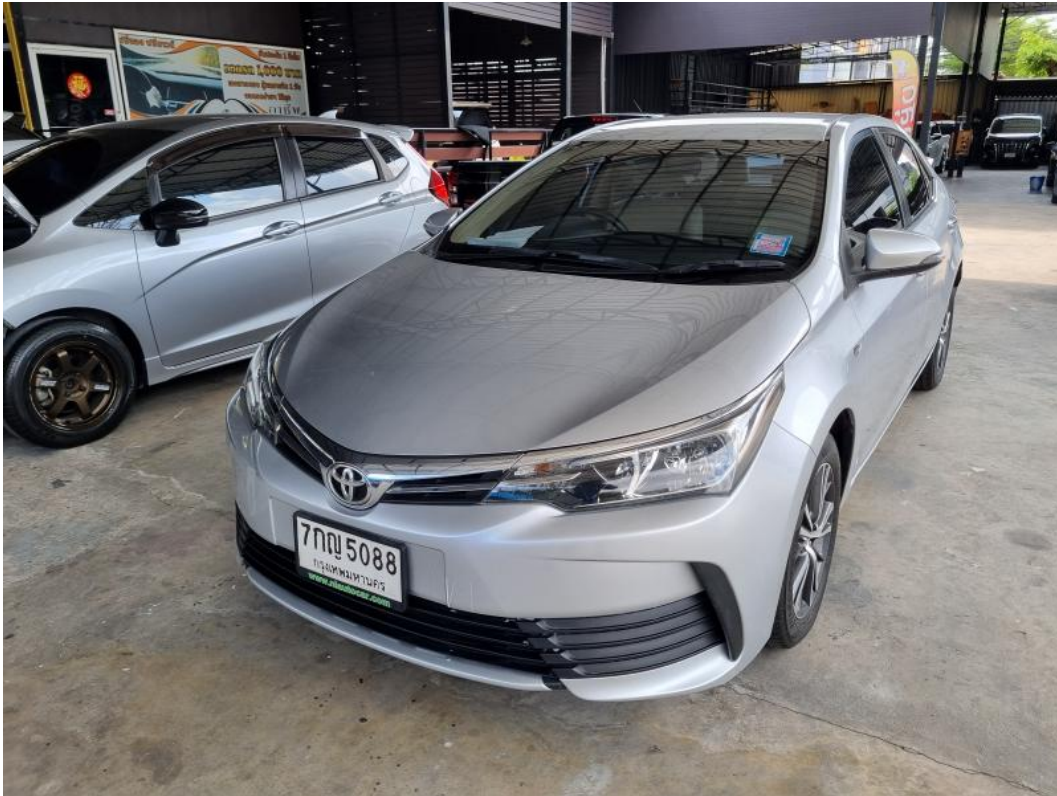
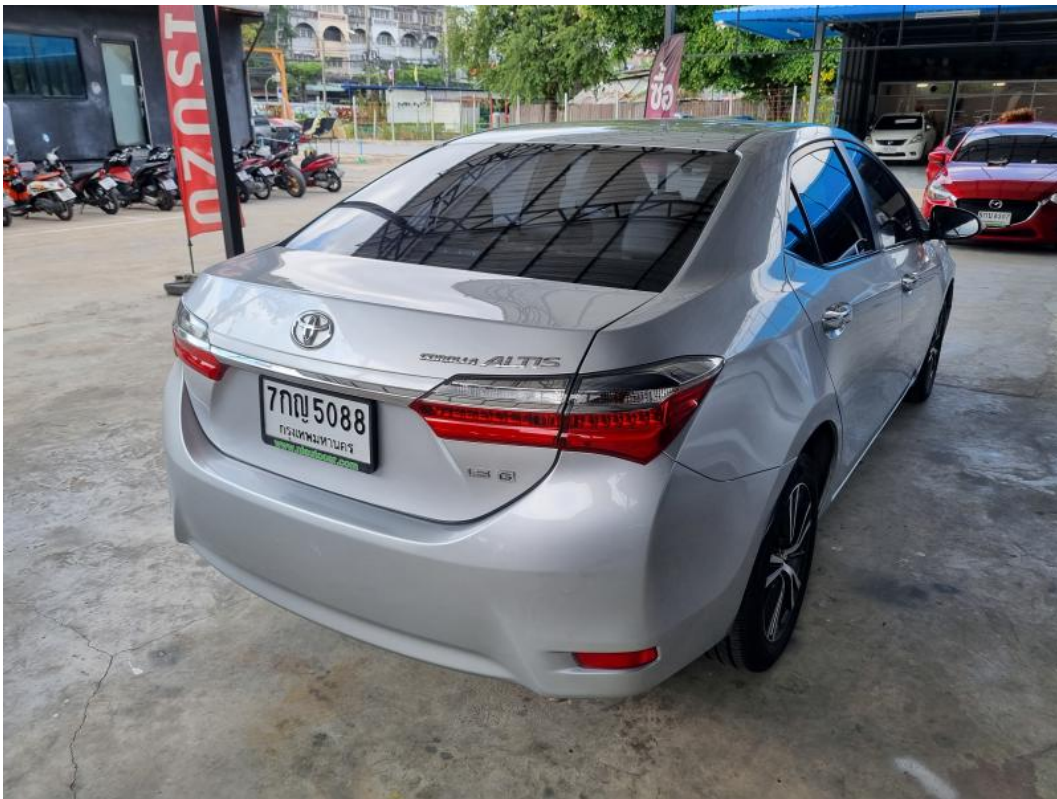
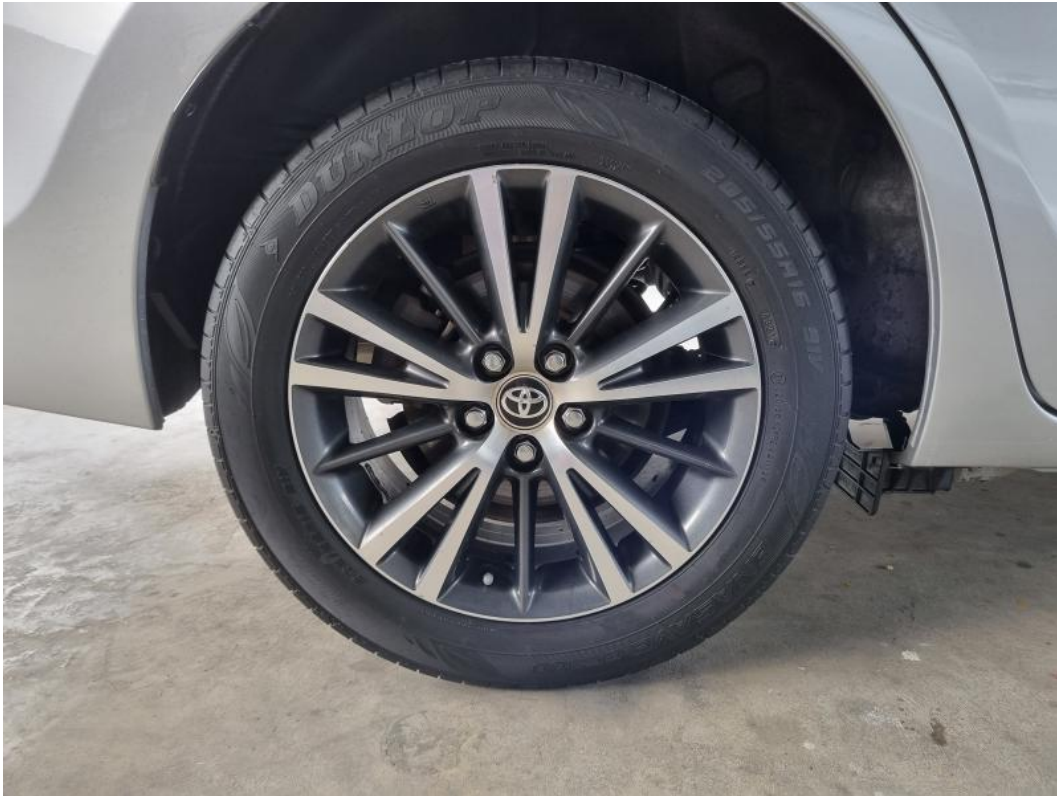
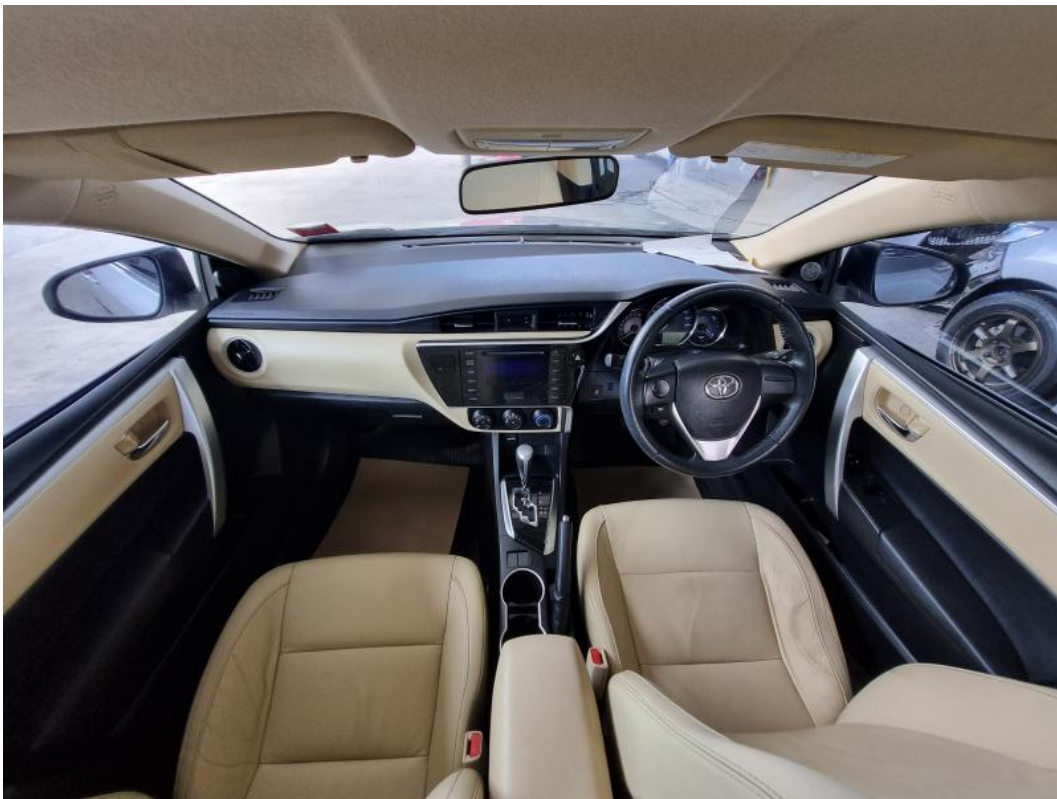
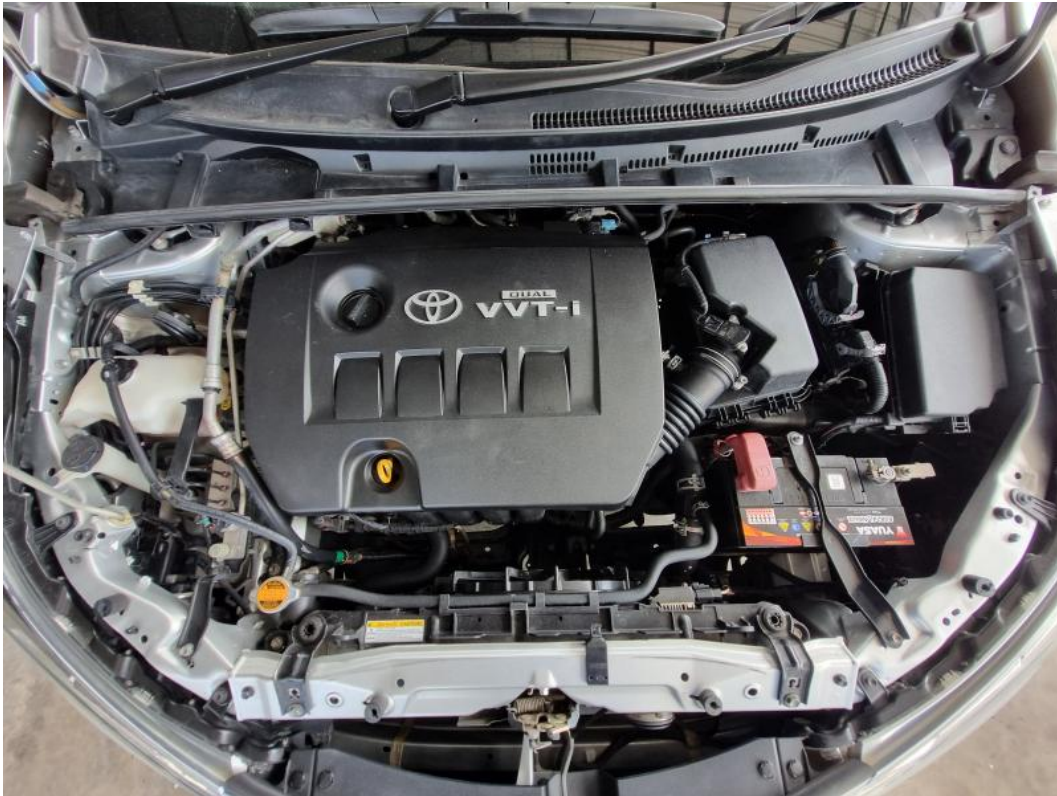
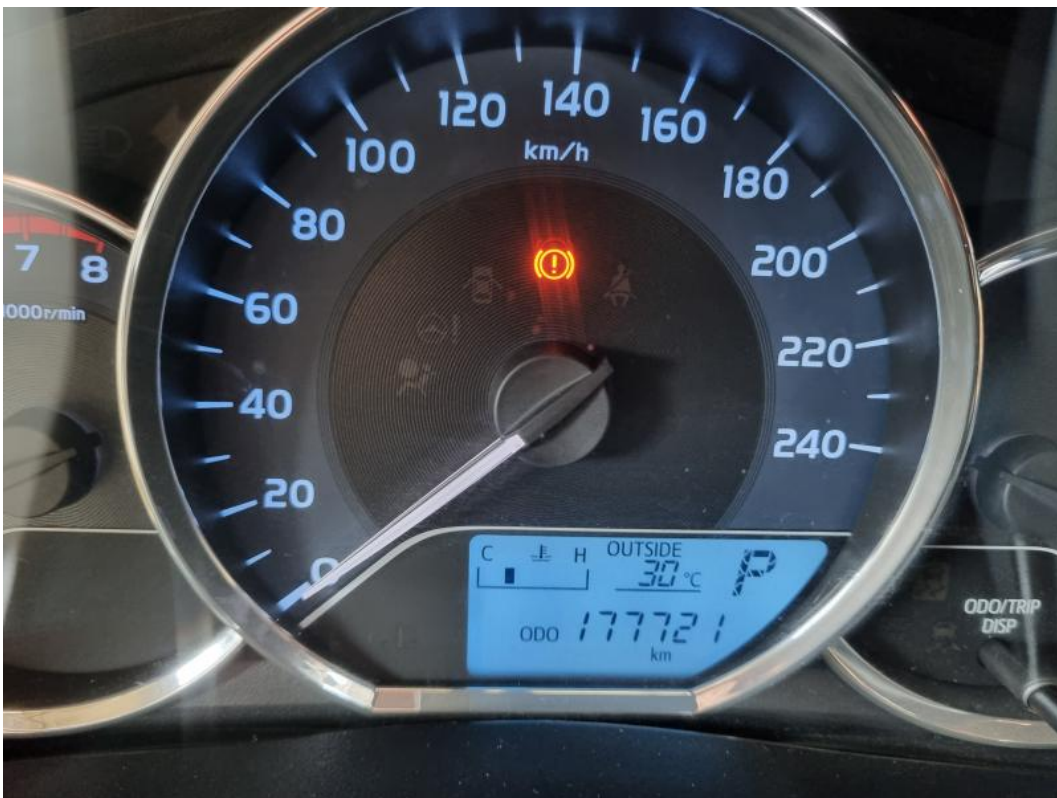
ประตูหน้า (ฝั่งขวา) เปลี่ยน  
บังโคลนหน้า(ฝั่งขวา) เปลี่ยน  
ประตูหลังฝั่งขวา เปลี่ยน

[สถานที่ประวัติการซ่อม]  
กระโหลกบังโคลน (ฝั่งขวา) ความเสียหาย

[หน้าต่าง]  
กระจกหน้ารถ แตก เล็ก

[ภายใน]  
ห้องเก็บสัมภาระ สกปรก.รอยขีดข่วน บางส่วน  
หัวเกียร์ รอยย่น/ถลอก มี  
แผงพลาสติกอื่นๆ รอยขีดข่วน บางส่วน  
ผ้าหลังคา รอยย่น เล็กน้อย  
แผงพลาสติกอื่นๆ รอยย่น เล็กน้อย
