U-Car Grading Report

รายงานผลการตรวจเช็คสภาพรถยนต์
ภายใต้การดูแลของสมาคมการประเมินสภาพรถยนต์ประเทศไทย

รุ่น	ISUZU D-MAX 2.5 CAB4 HILANDER		
สี	สีดำ	หมายเลขทะเบียน (Plate number)	ขช9579
รุ่นปี	2012	เลขไมล์	156,601กม.
แบบ	เลขตัวถัง	MP1TFR86JCT124464

เครื่องยนต์	สภาพดี
วันที่ตรวจสอบ	2022/5/24
สาขา	84 Car center
ที่อยู่

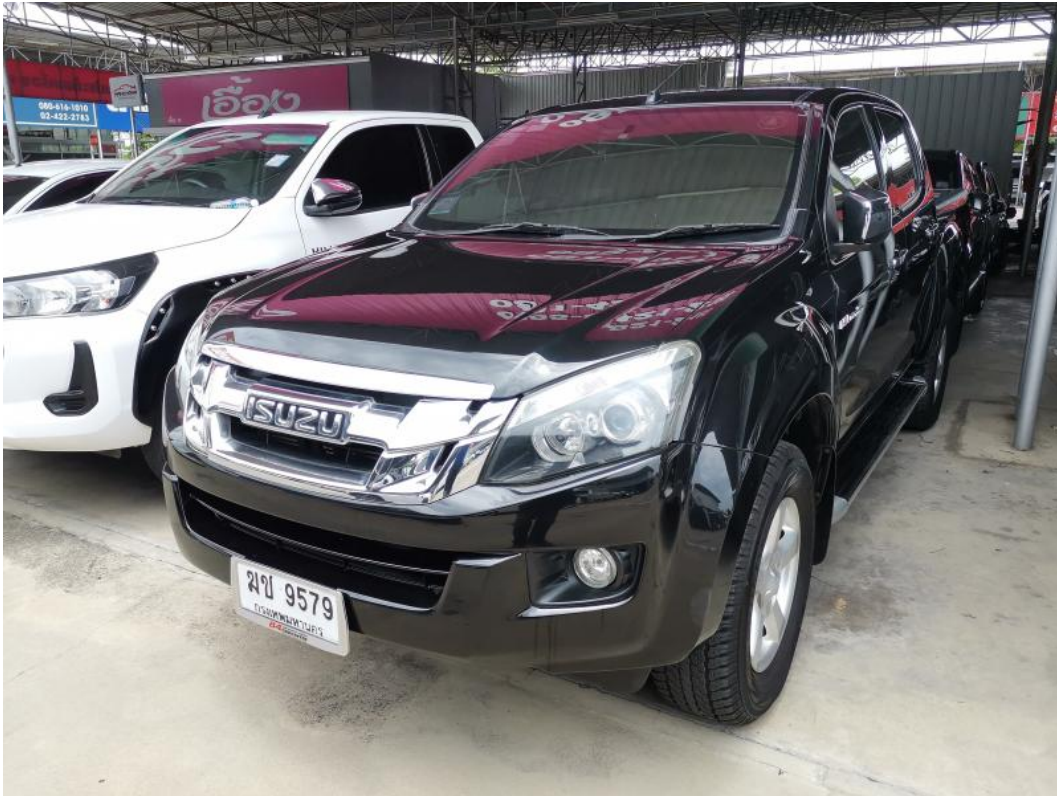
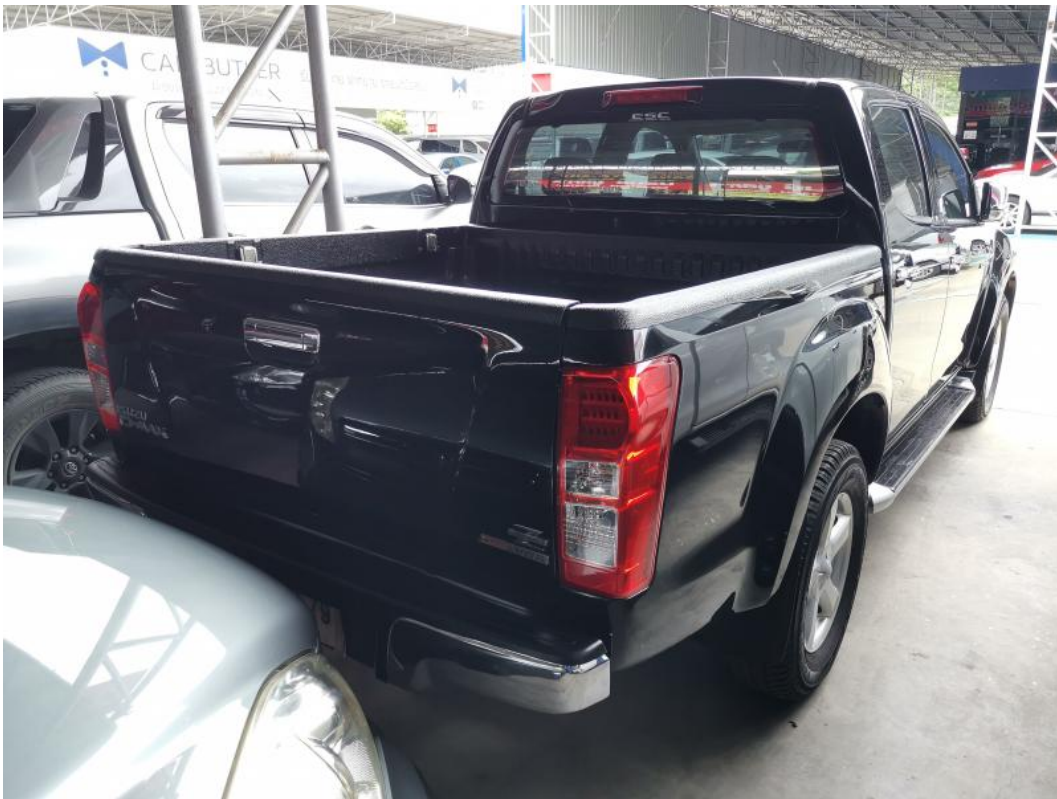
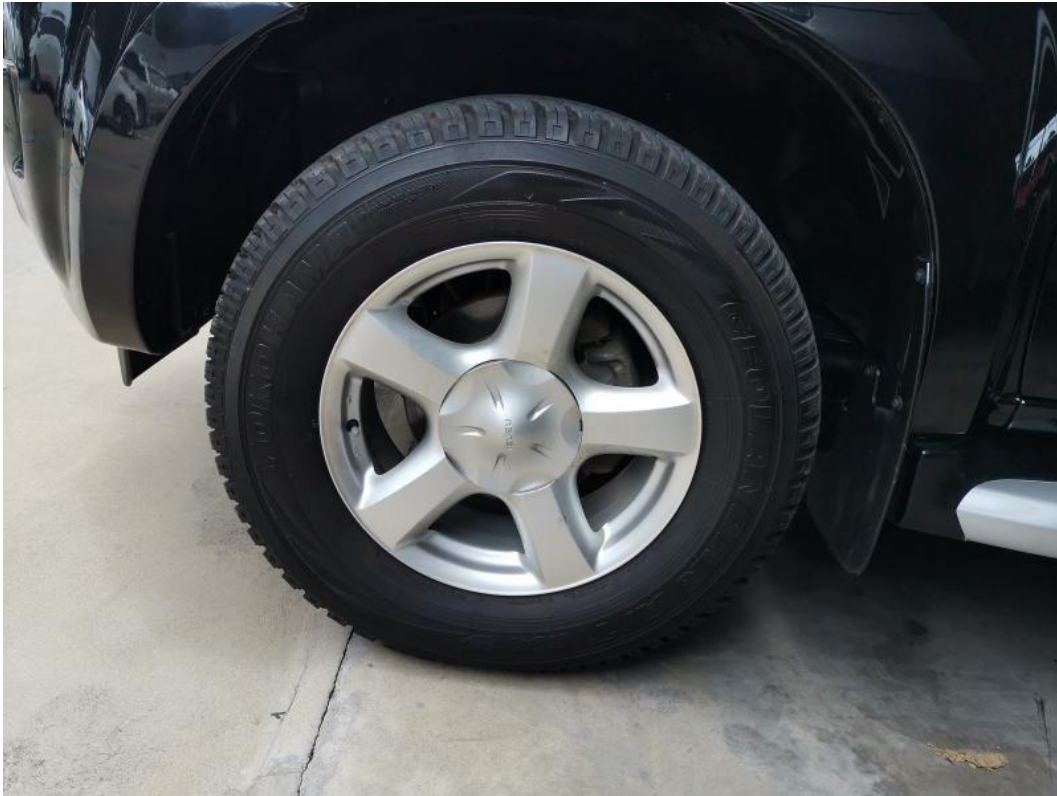
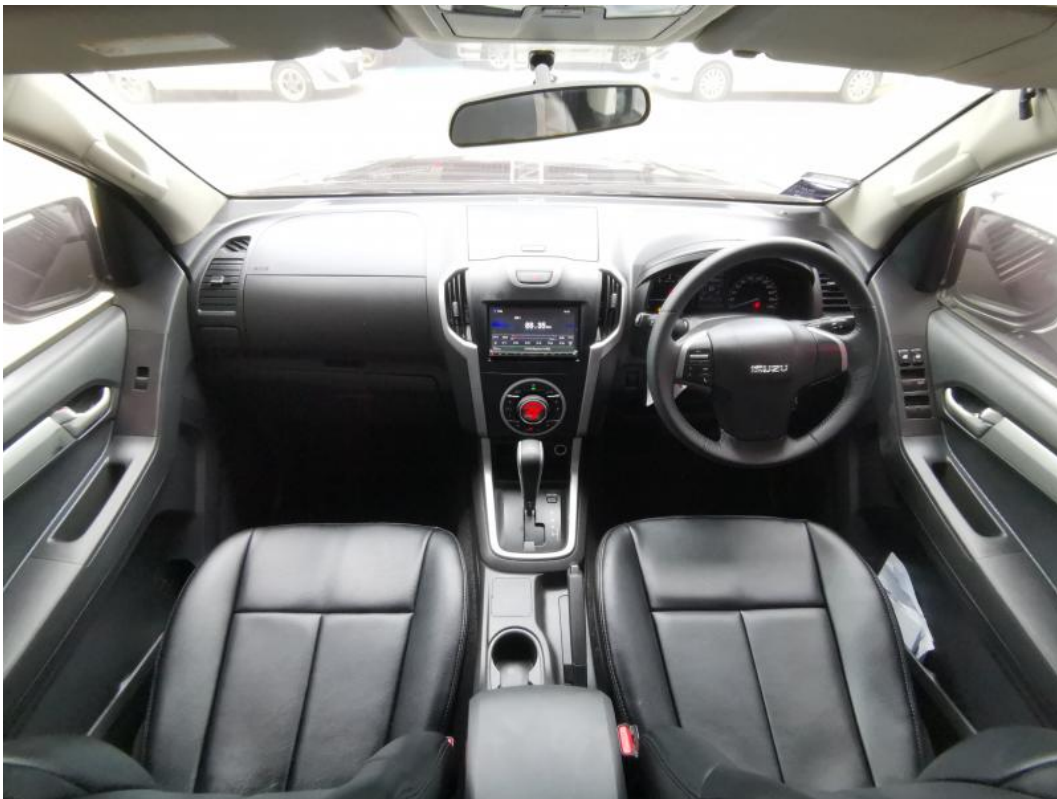
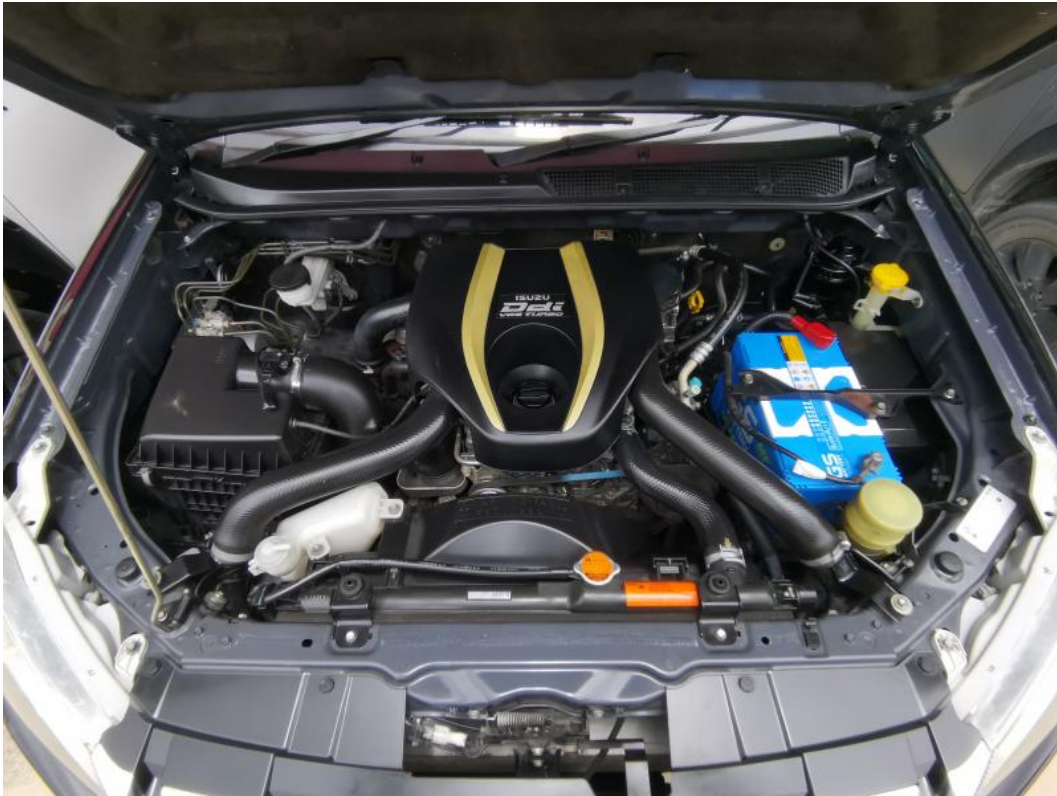
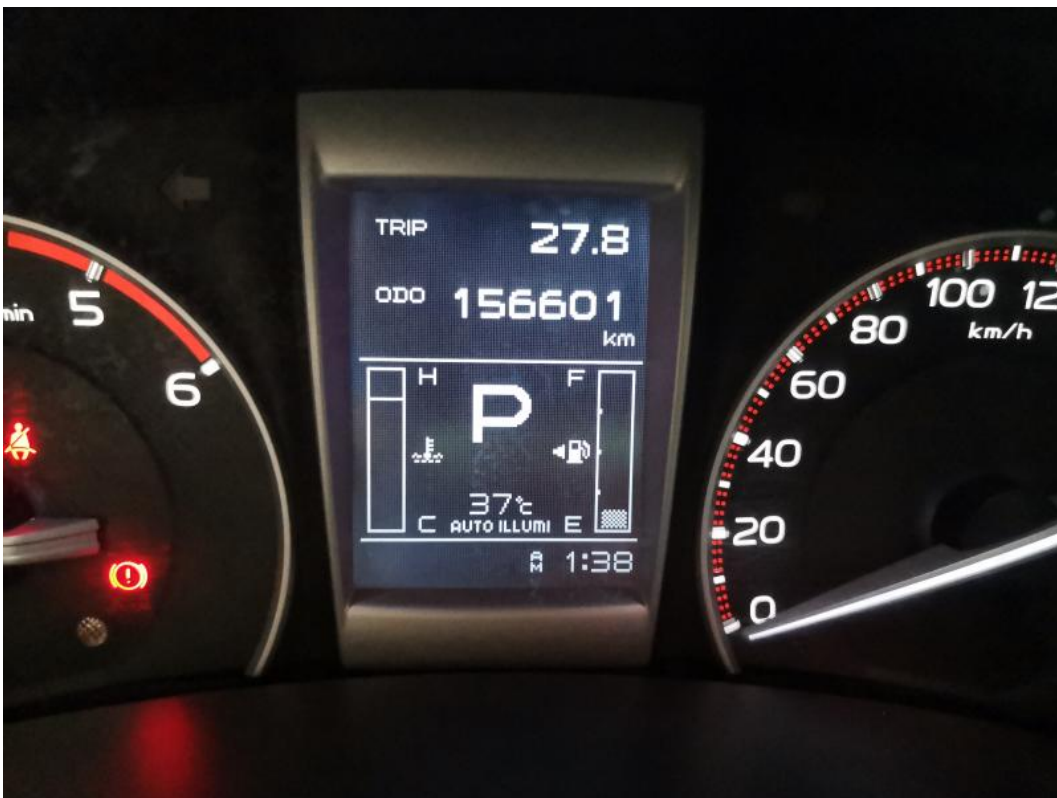
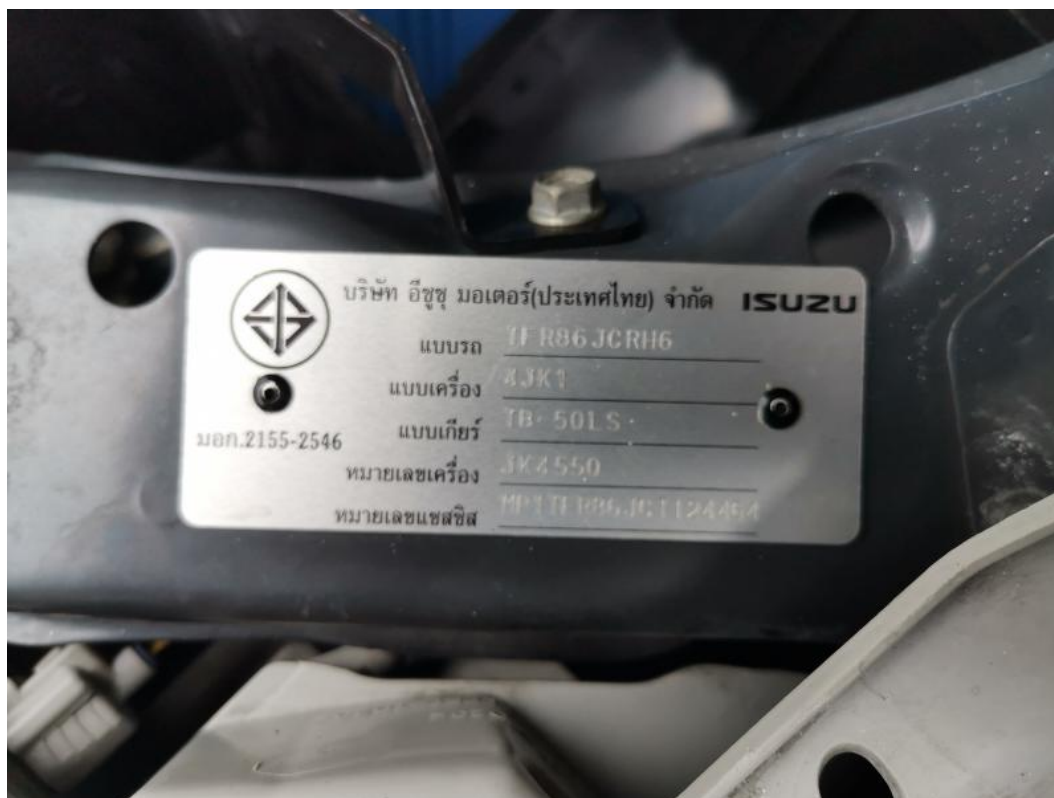
[บันทึก]
Set buck panel ทำเครื่องหมายจากงานโลหะ มี

[หน้าต่าง]
กระจกหน้ารถ หินกระเด็น บางส่วน

[ภายใน]
การขับที่ รอยย่น, รอยขีดข่วน มี
ตกแต่จอื่นๆ รอยขีดข่วน บางส่วน
Headliner คราบ S
Headliner รอยย่น S
ตกแต่จอื่นๆ รอยย่น SS
