# U-Car Grading Report

รุ่น	ISUZU D-MAX 2.5 S SPACECAB		
สี	Silver	หมายเลขทะเบียน (Plate number)	1ฒท1877
รุ่นปี	2015	เลขไมล์	114,828กม.
แบบ	เลขตัวถัง	MP1TFR86JFG038092	
หมายเหตุ	ทำสีใหม่ด้วยสีเดิม

# หมายเหตุเกี่ยวกับสภาพของรถยนต์

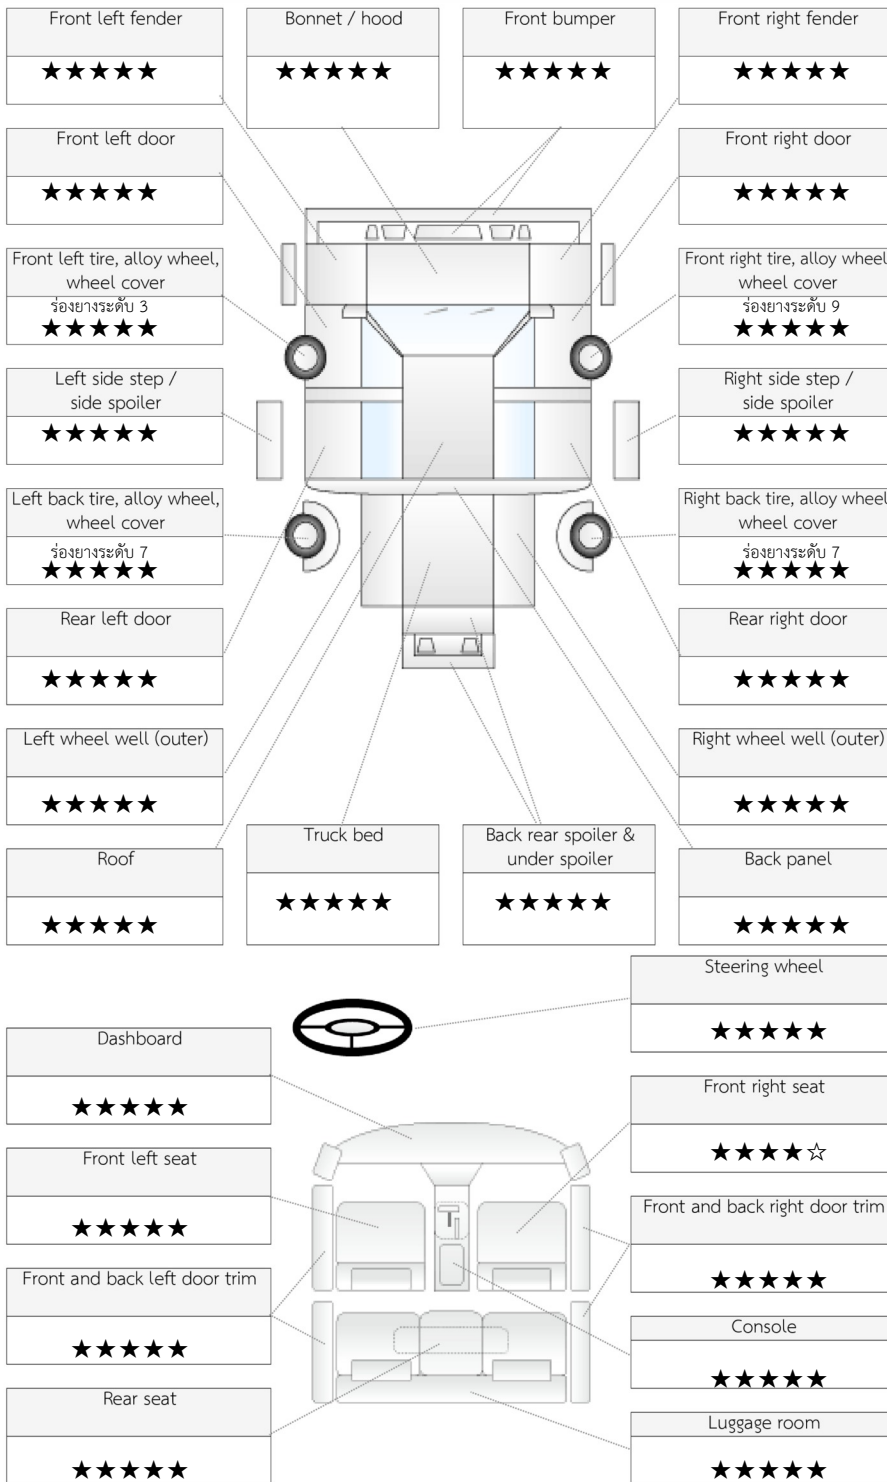
[บันทึก]  
ทำสีใหม่ด้วยสีเดิม  
Radiator core support ฟันสี มี  
Set buck panel ถลอก หรือDent มีขนาดเล็กมากเล็กน้อย

[ภายใต้]  
Front Engine Sub frame(Bolt on) Dent มี

[ภายใน]  
การจับที่ รอยย่น,รอยขีดข่วน มี  
พื้นพรม ใหม่ S  
ตกแต่งอื่นๆ รอยขีดข่วน บางส่วน  
Headliner รอยย่น SS  
ตกแต่งอื่นๆ รอยย่น SS

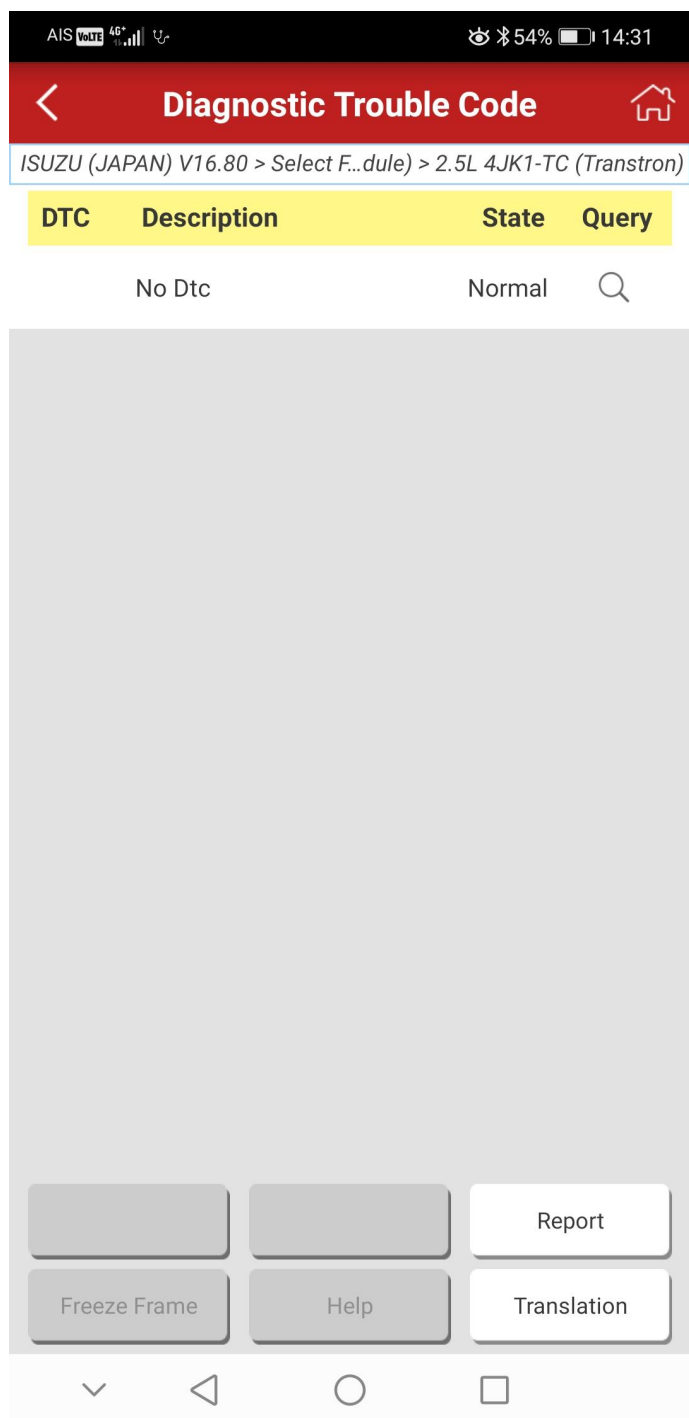
The screenshot shows a mobile application interface for diagnostic trouble codes. At the top, the status bar displays 'AIS VoLTE 4G+', signal strength, 54% battery, and the time 14:31. Below the status bar is a red header with a back arrow, the title 'Diagnostic Trouble Code', and a home icon. Underneath the header, the breadcrumb path reads 'ISUZU (JAPAN) V16.80 > Select F...dule > 2.5L 4JK1-TC (Transtron)'. A table with a yellow header contains the following data:

DTC	Description	State	Query
No Dtc		Normal	🔍
