U-Car Grading Report

รายงานผลการตรวจเช็คสภาพรถยนต์
ภายใต้การดูแลของสมาคมการประเมินสภาพรถยนต์ประเทศไทย

| รุ่น | MAZDA MAZDA 2 1.3 | | |

วันที่ตรวจสอบ 2019/12/3

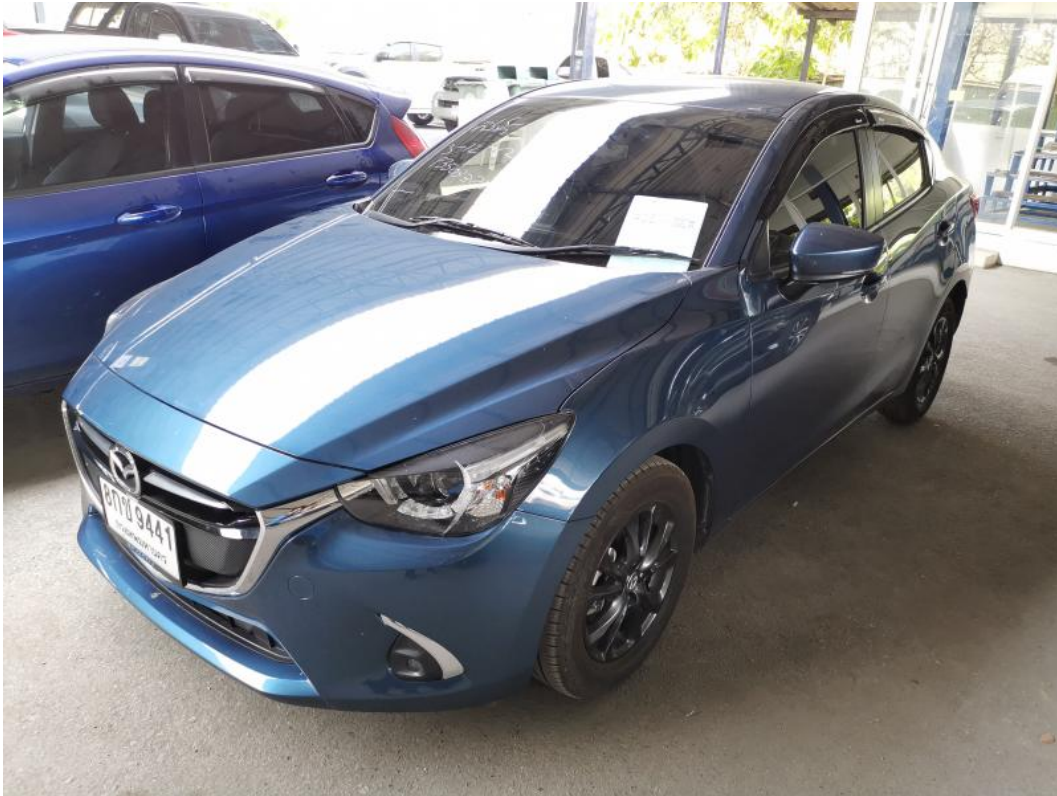
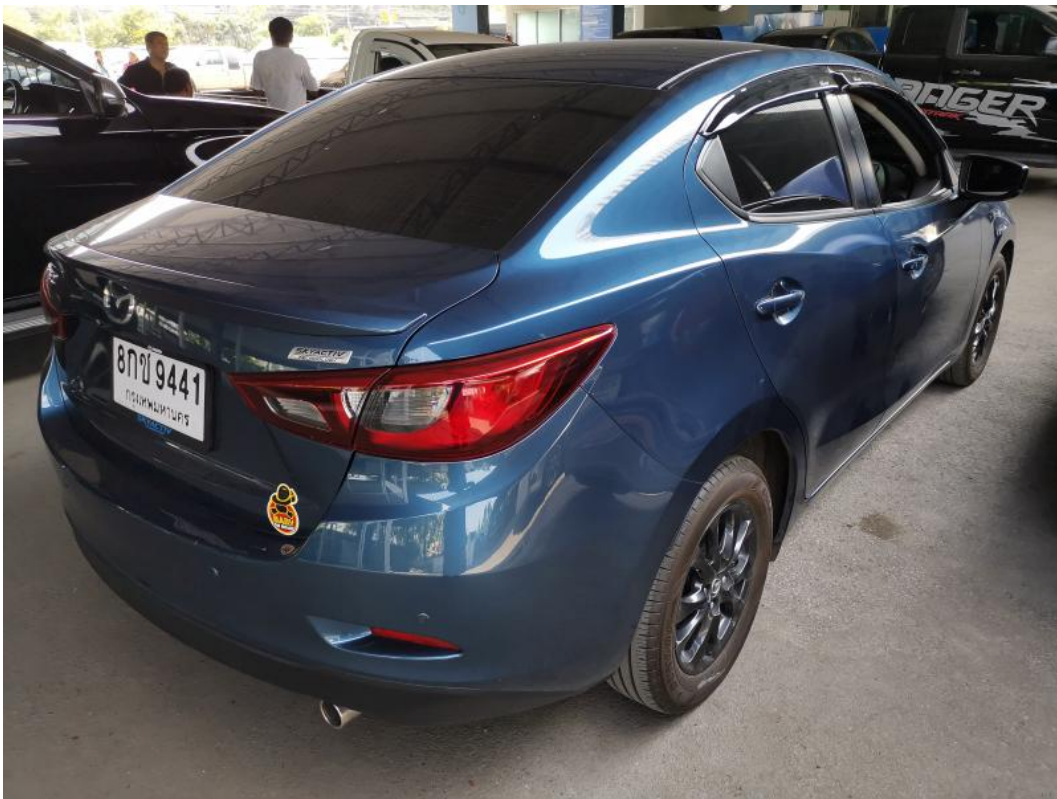
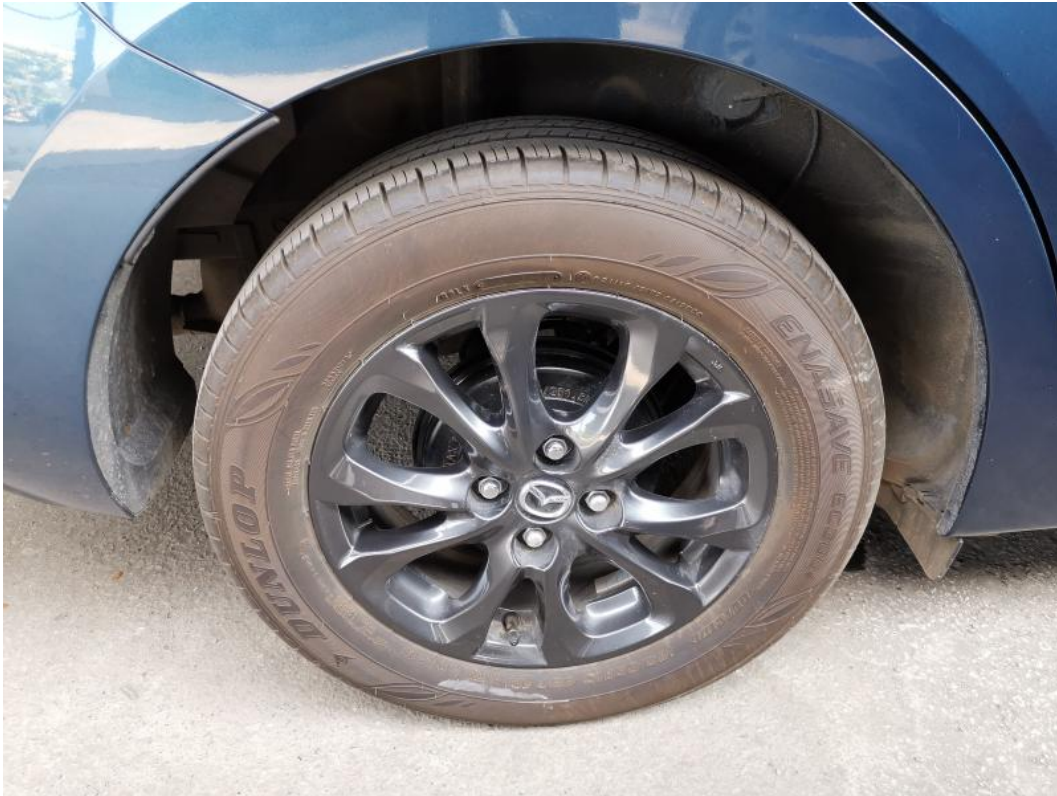
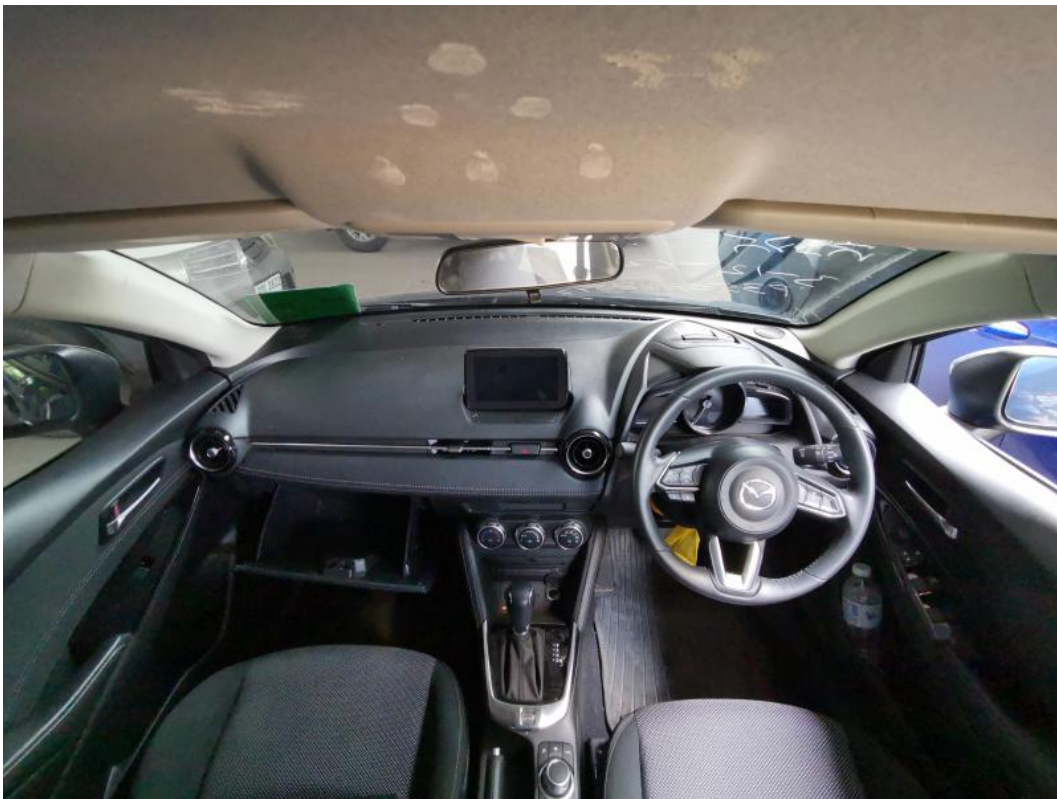
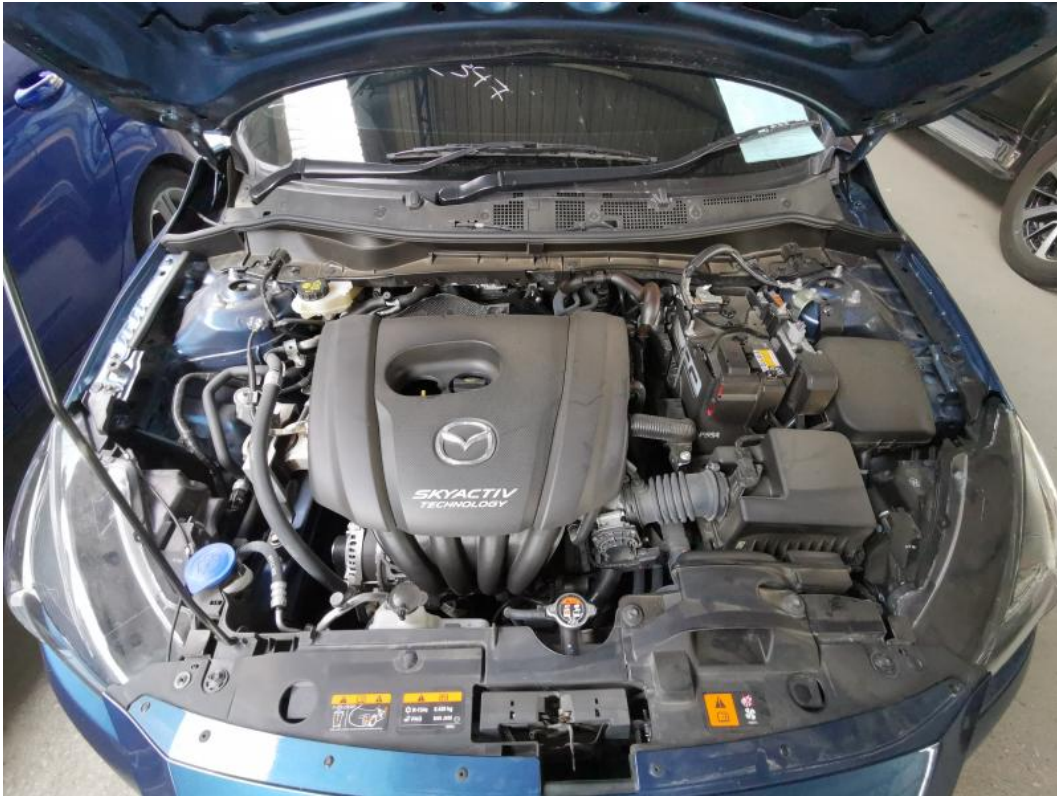
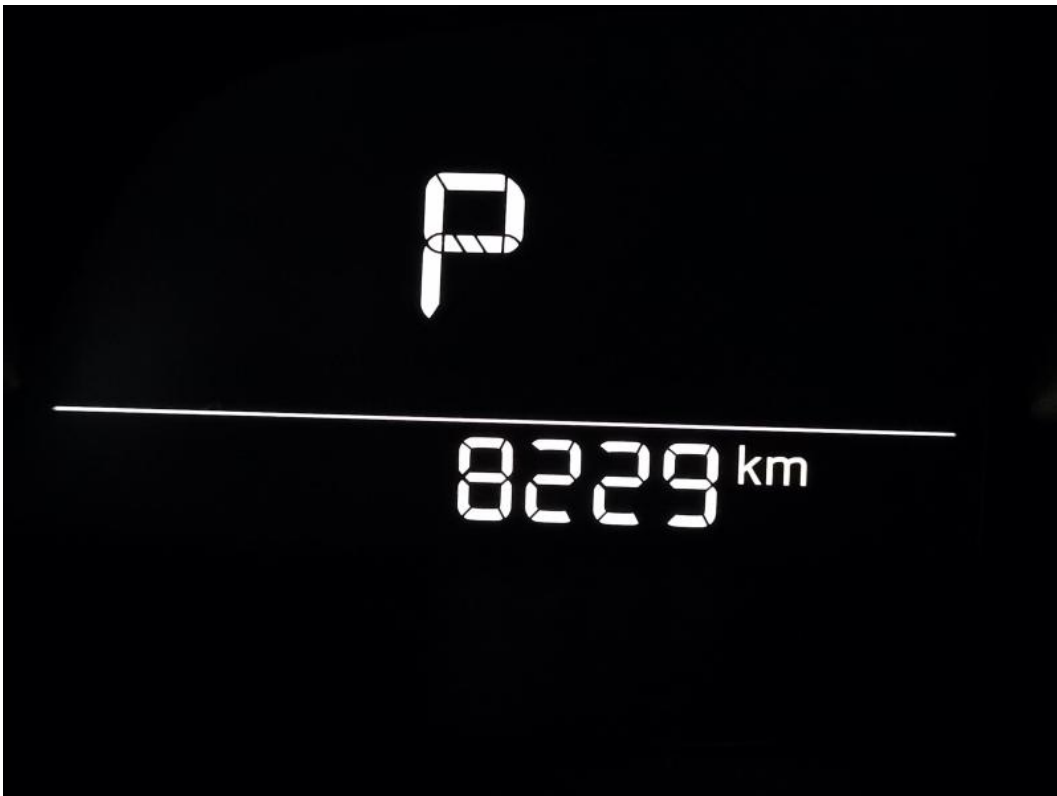
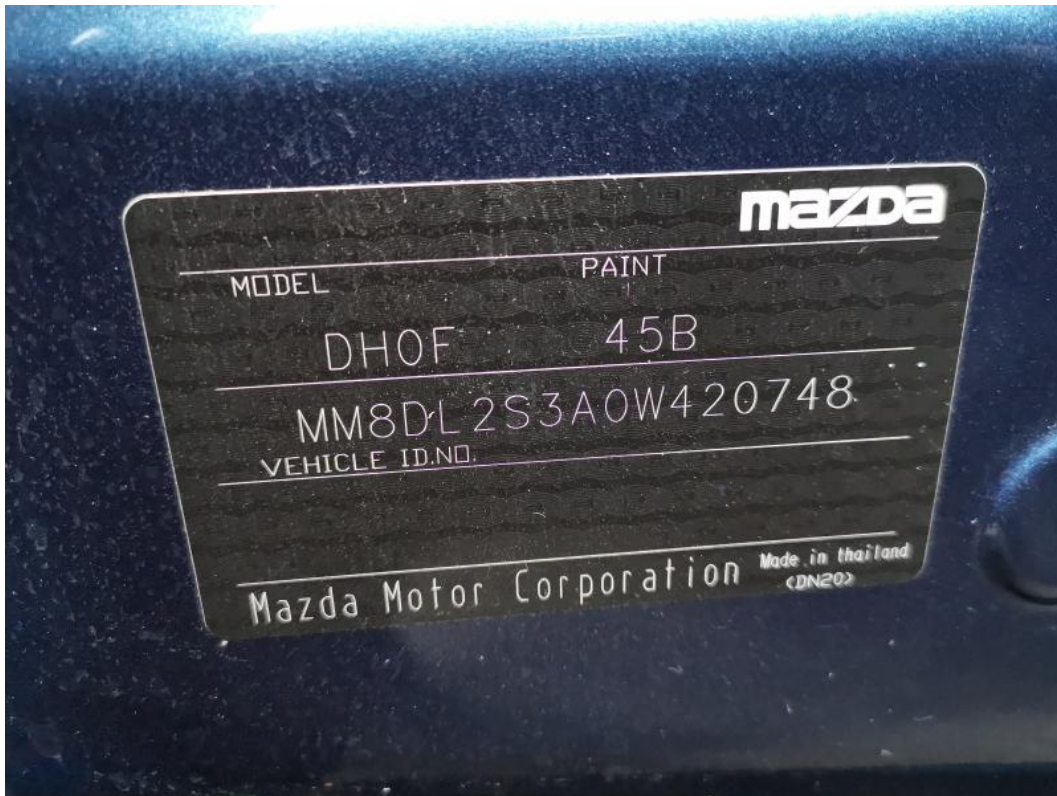
| <p>Front left fender</p> <p>★★★★★</p> | <p>Bonnet / hood</p> <p>★★★★★</p> | <p>Front bumper</p> <p>★★★★★</p> | <p>Front right fender</p> <p>★★★★★</p> | <p>[หน้าต่าง] กระจกหน้ารถ หินกระเด็น บางส่วน</p> <p>[ภายใน] ตกแต่งอื่นๆ รอยขีดข่วน บางส่วน Headliner คราบ S</p> | | |
