U-Car Grading Report

รุ่น	NISSAN TEANA 250 XV		
สี	Purple	หมายเลขทะเบียน (Plate number)	ภูร5520
รุ่นปี	2010	เลขไมล์	126,596กม.
แบบ	เลขตัวถัง	MNTBBUJ32Z0004188

วันที่ตรวจสอบ 2020/7/24

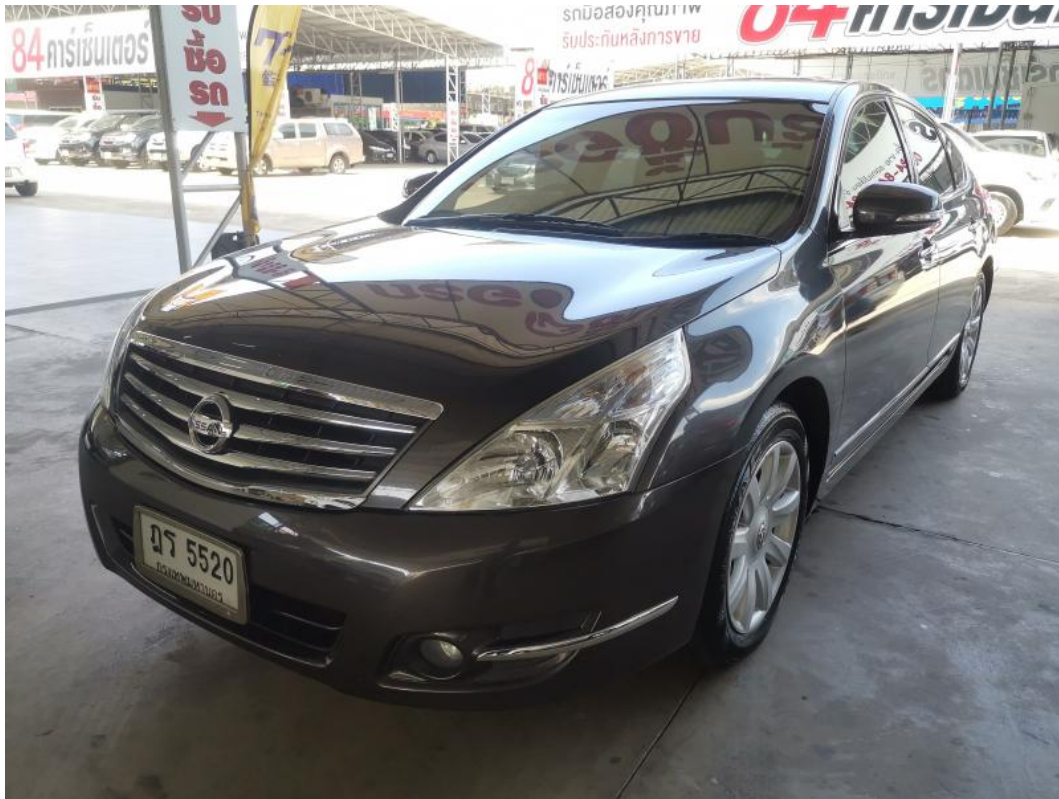
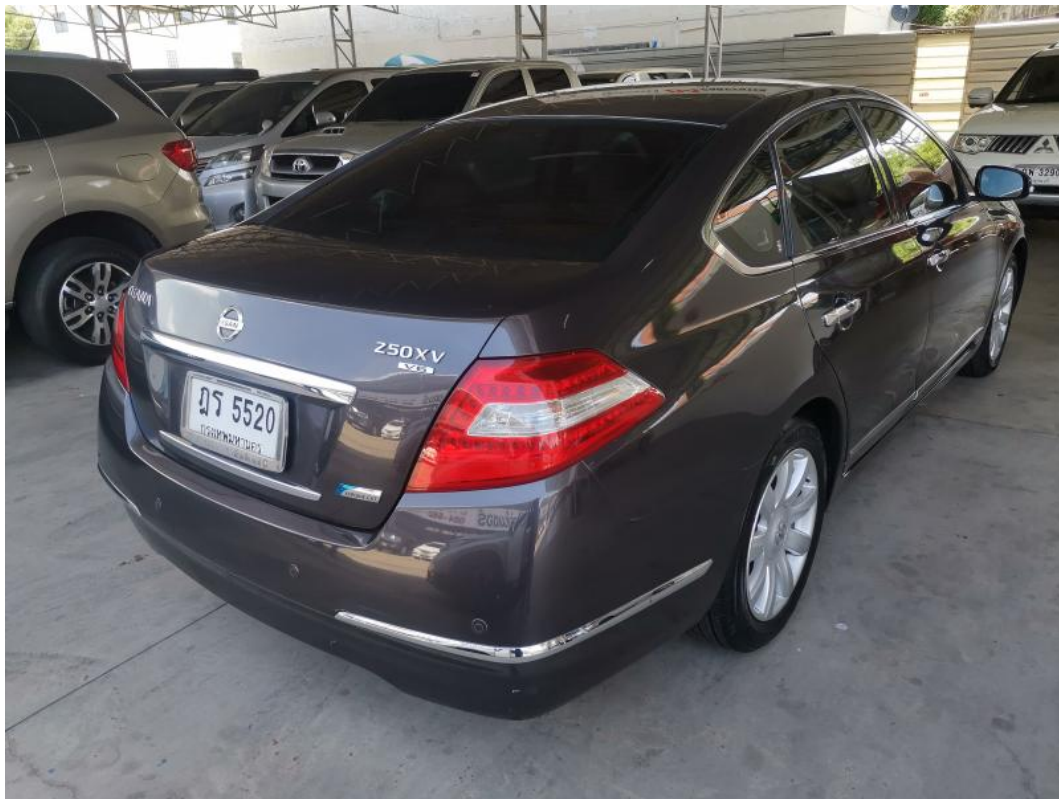
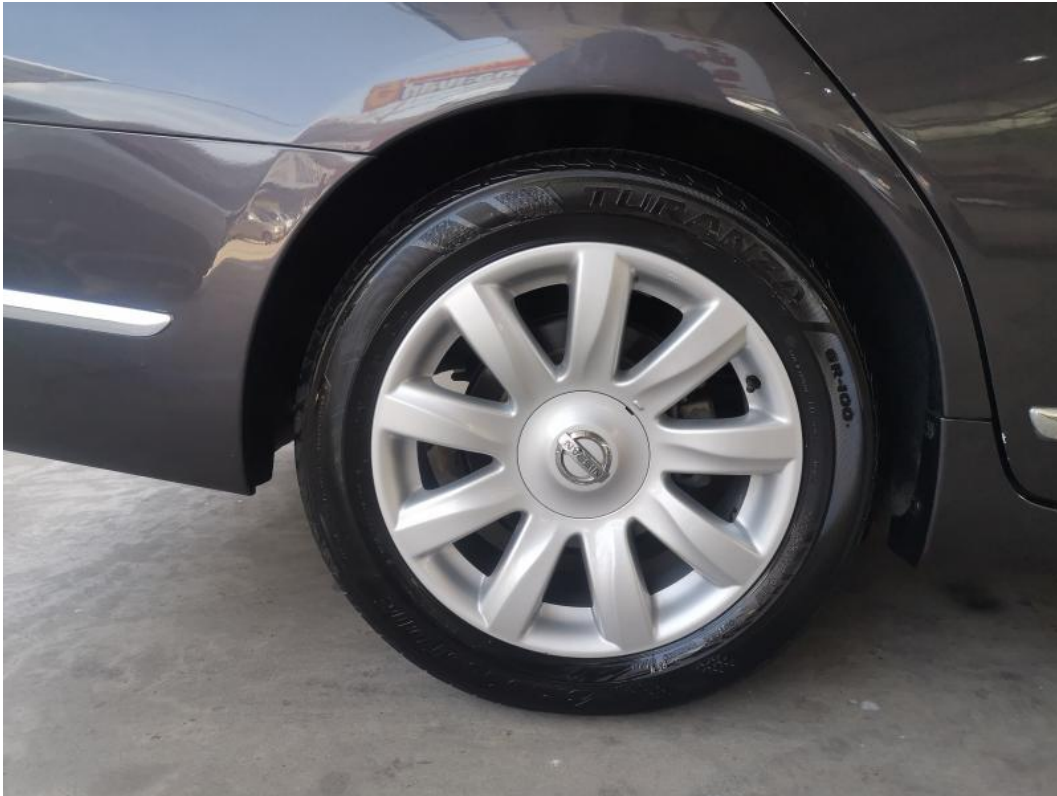
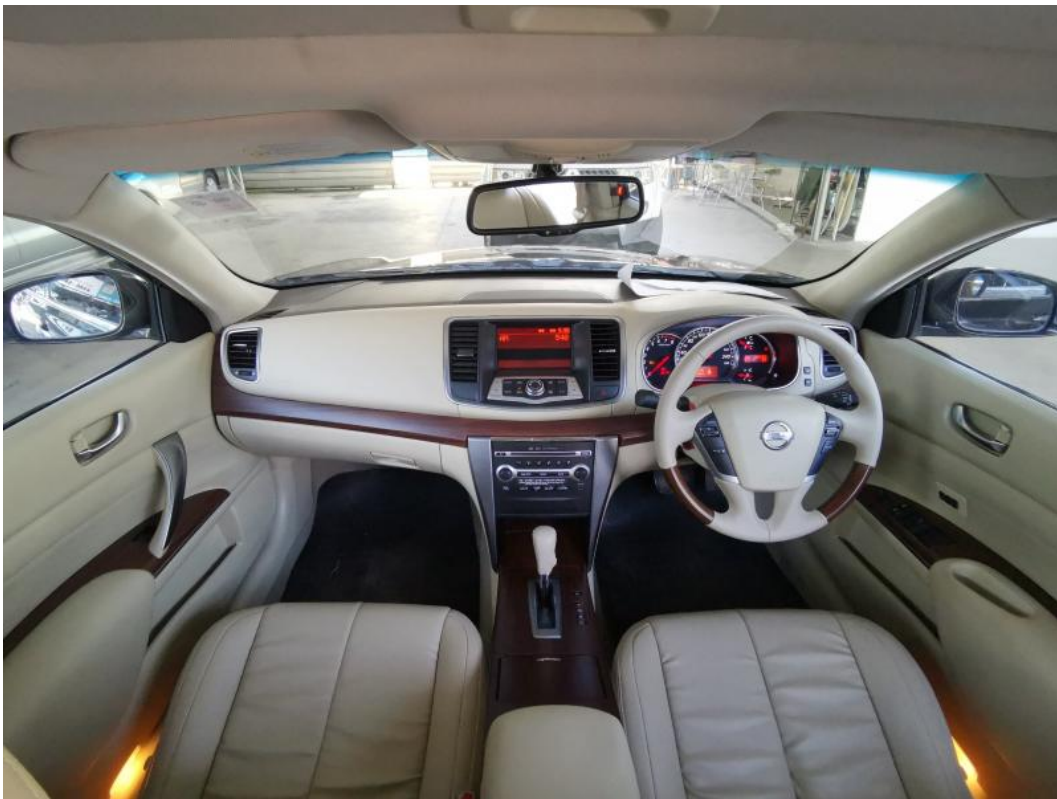
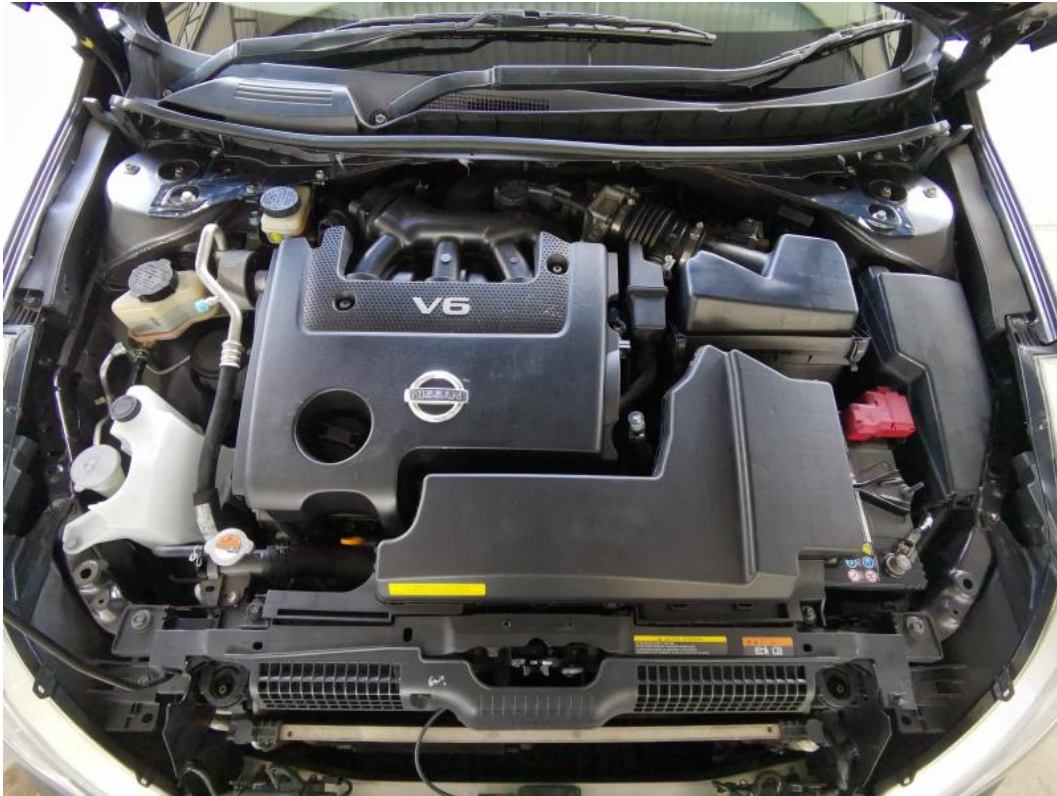
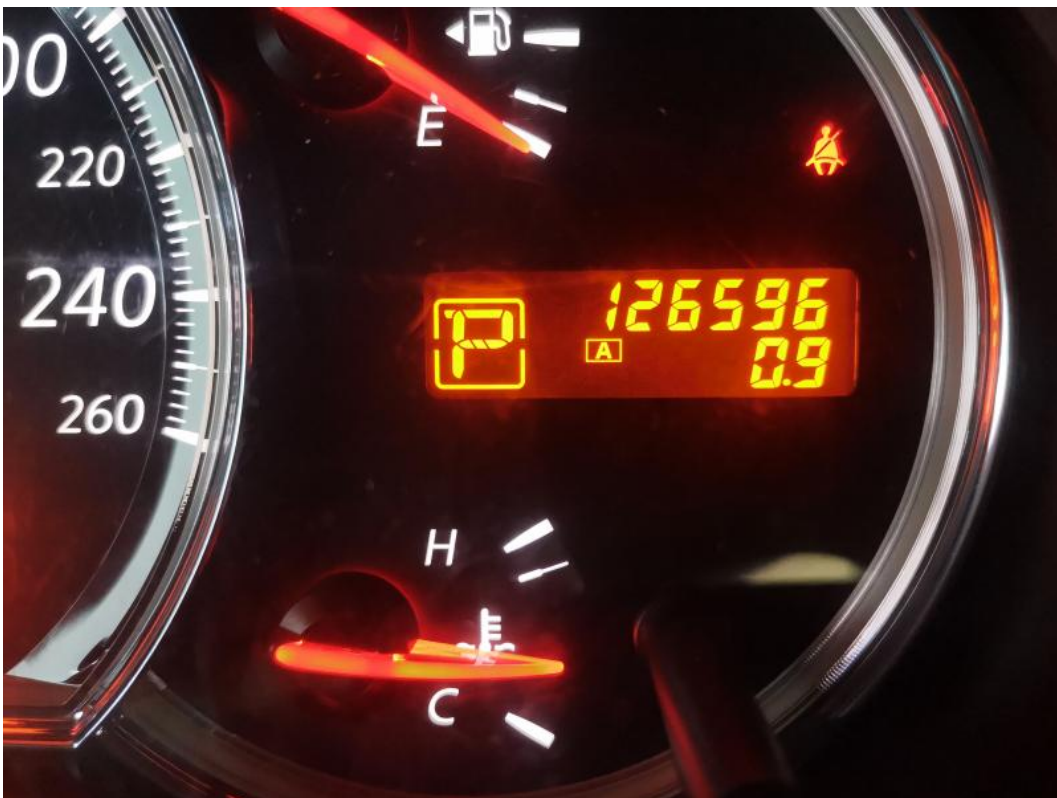
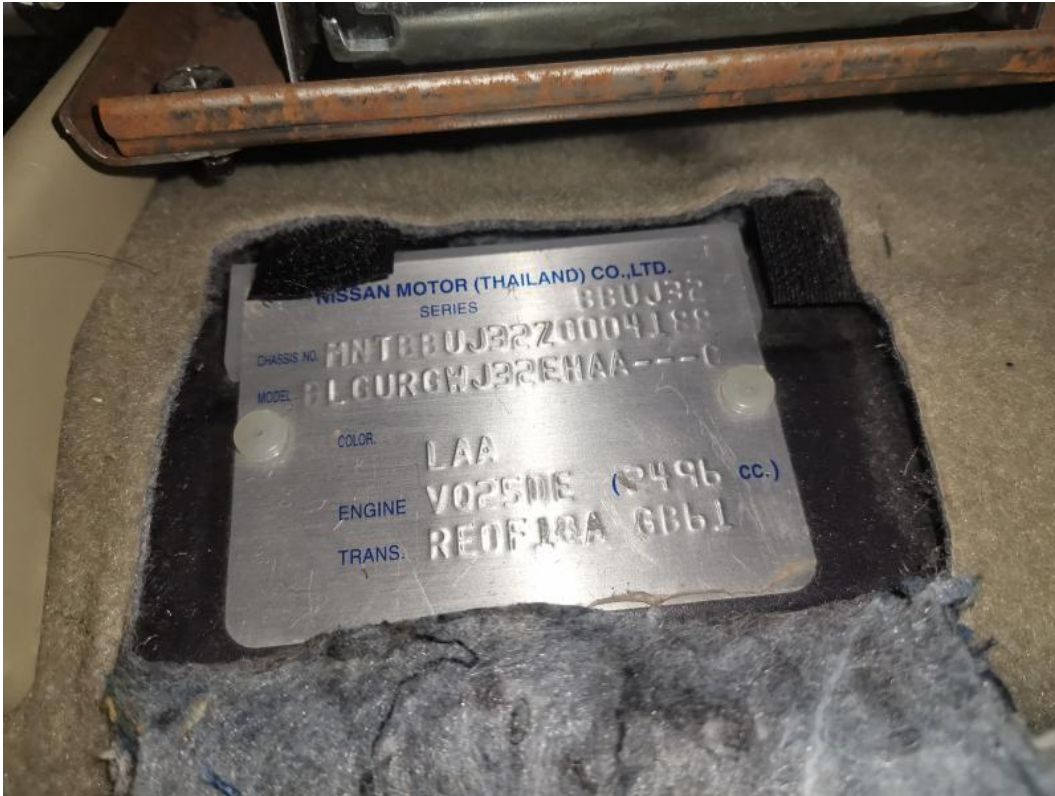
[บันทึก]
Radiator core support ฟันสี มี
Radiator core support เปลี่ยน มี

[ภายใน]
ราวที่นั่ง สนิม มี
ห้องของ สกปรก.รอยขีดข่วน บางส่วน
การจับที่ รอยย่น.รอยขีดข่วน มี
ตกแต่จอื่นๆ รอยขีดข่วน บางส่วน
Headliner รอยย่น SS
ตกแต่จอื่นๆ รอยย่น SS
