# U-Car Grading Report

หนังสือรับรอง โดย GOO INSPECTION

| รุ่น | NISSAN MARCH | | |
| รุ่นปี | 2018 | เลขไมล์ | 11,196กม. |

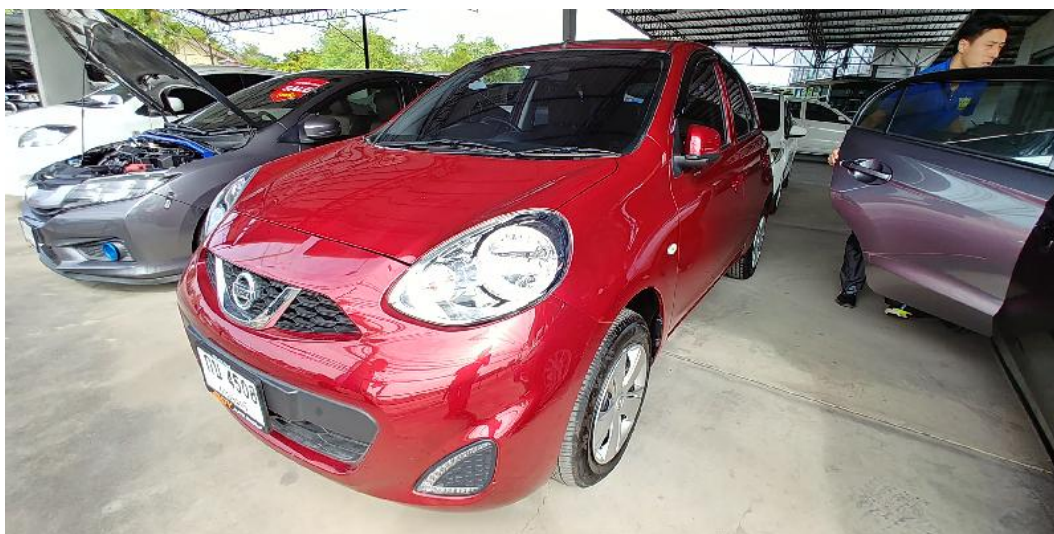
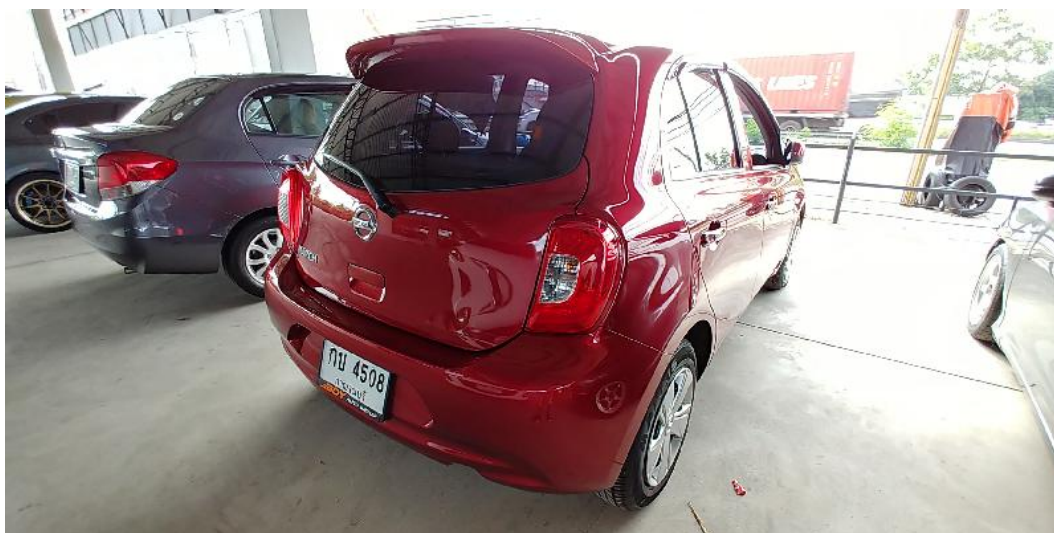
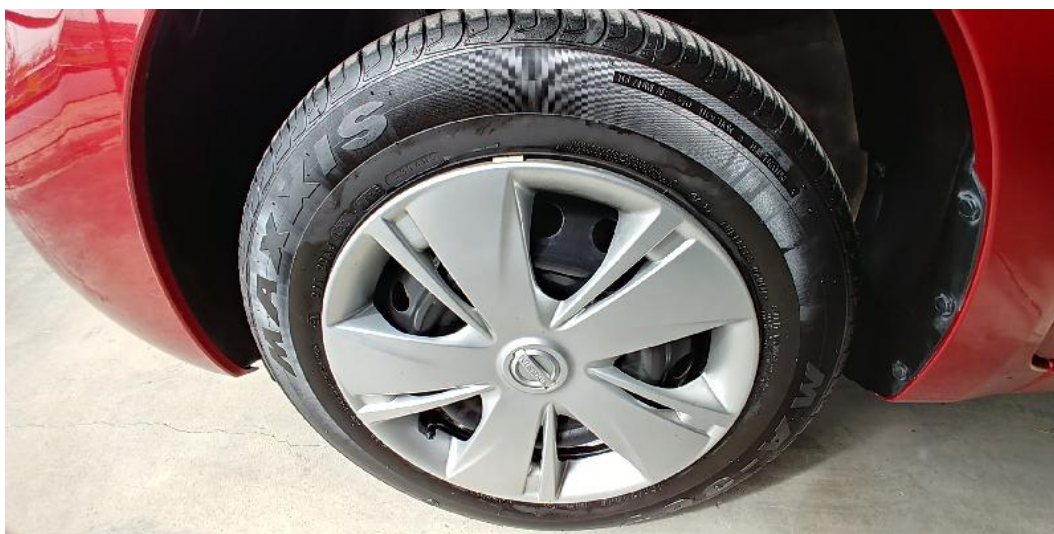
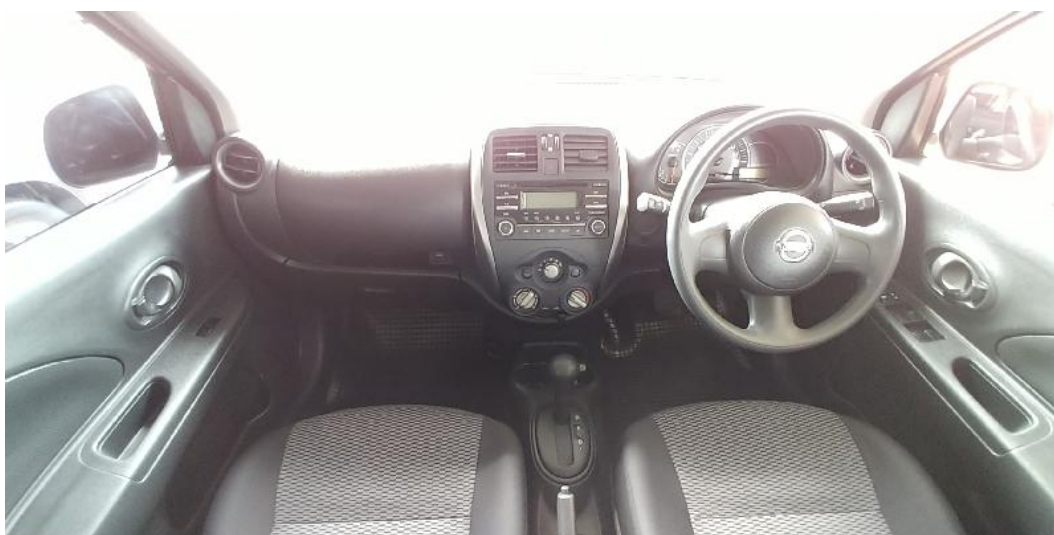
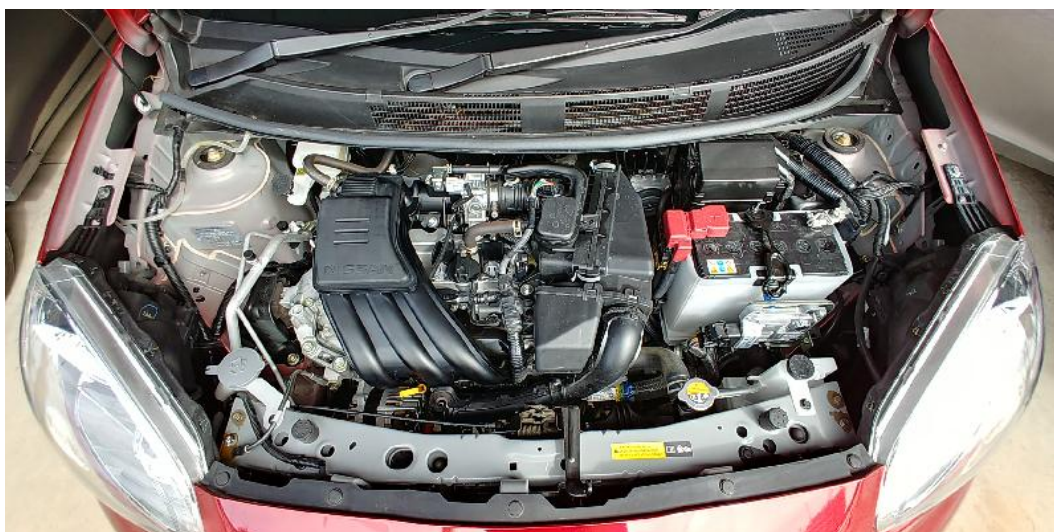
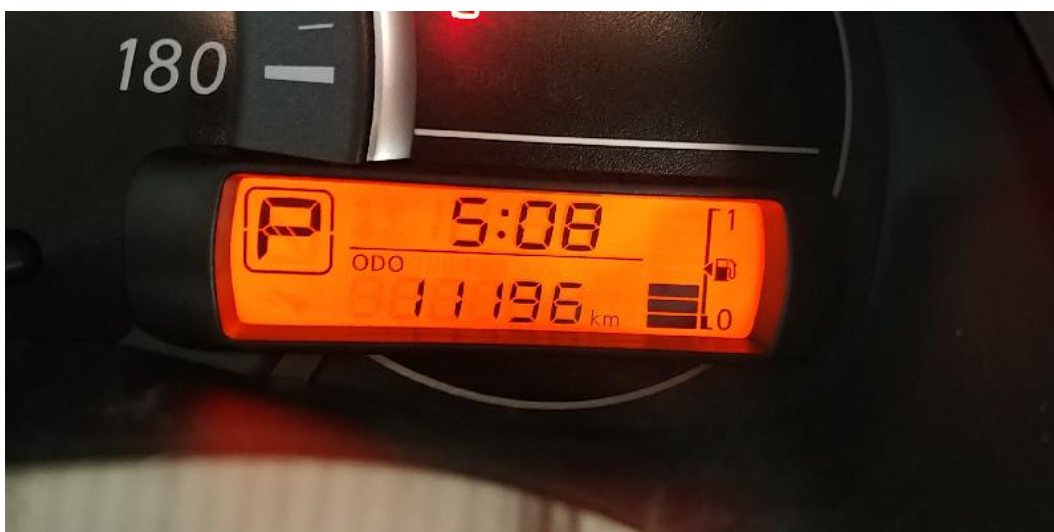
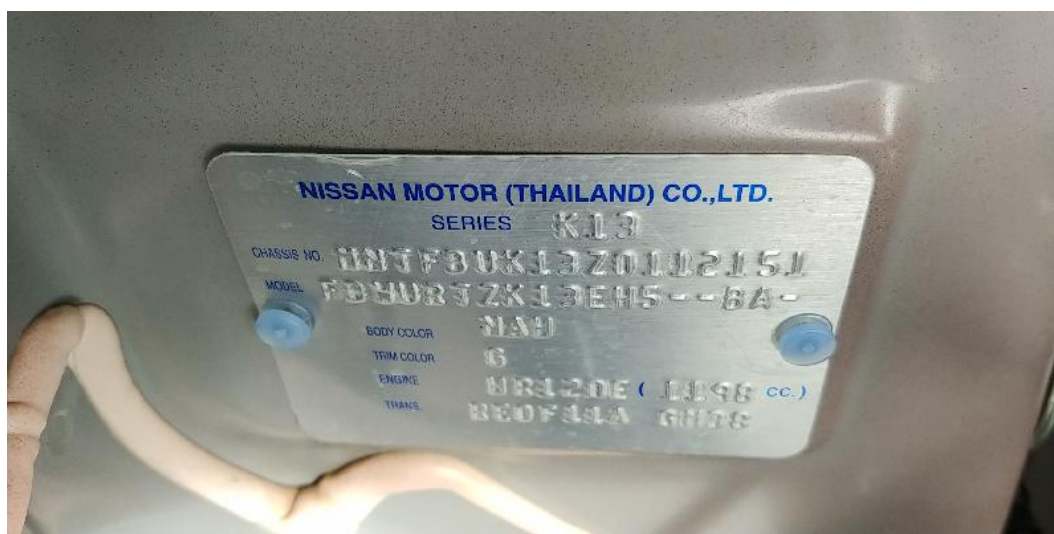
การวินิจฉัย CP 1

| Health Report | |
| ECM (Engine Control Module) | No Fault Code |
| ABS (Anti-lock Braking System) | No Fault Code |
| IC (Instrument cluster) | No Fault Code |
| BCM (Body Control Module) | No Fault Code |
| SRS (Supplemental Inflatable Restraint System) | No Fault Code |
| TCM (Transmission Control Module) | No Fault Code |
| EPS (Electronic Power Steering) | No Fault Code |
| IPDM E/R(Intelligent Power Distribution Mudule E/R) | No Fault Code |
