# U-Car Grading Report

| รุ่น | HONDA CIVIC 1.8 | | |
| รุ่นปี | 2013 | เลขไมล์ | 152,663กม. |

| วันที่ตรวจสอบ | 2021/7/12 |

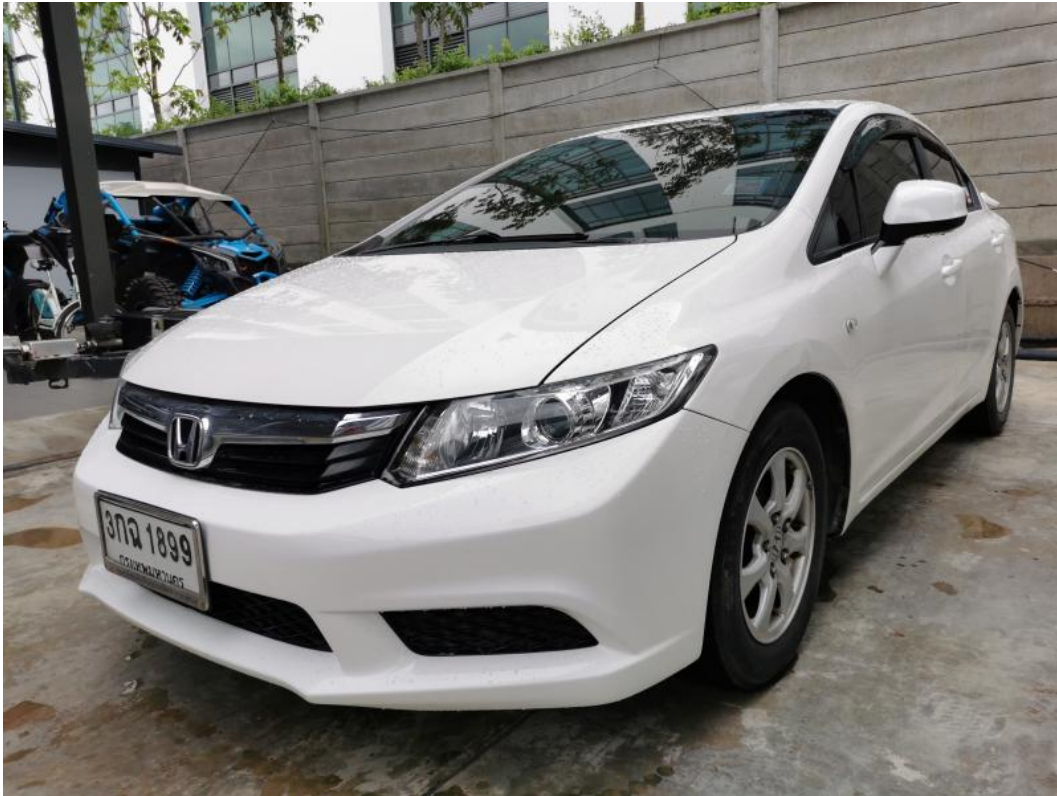
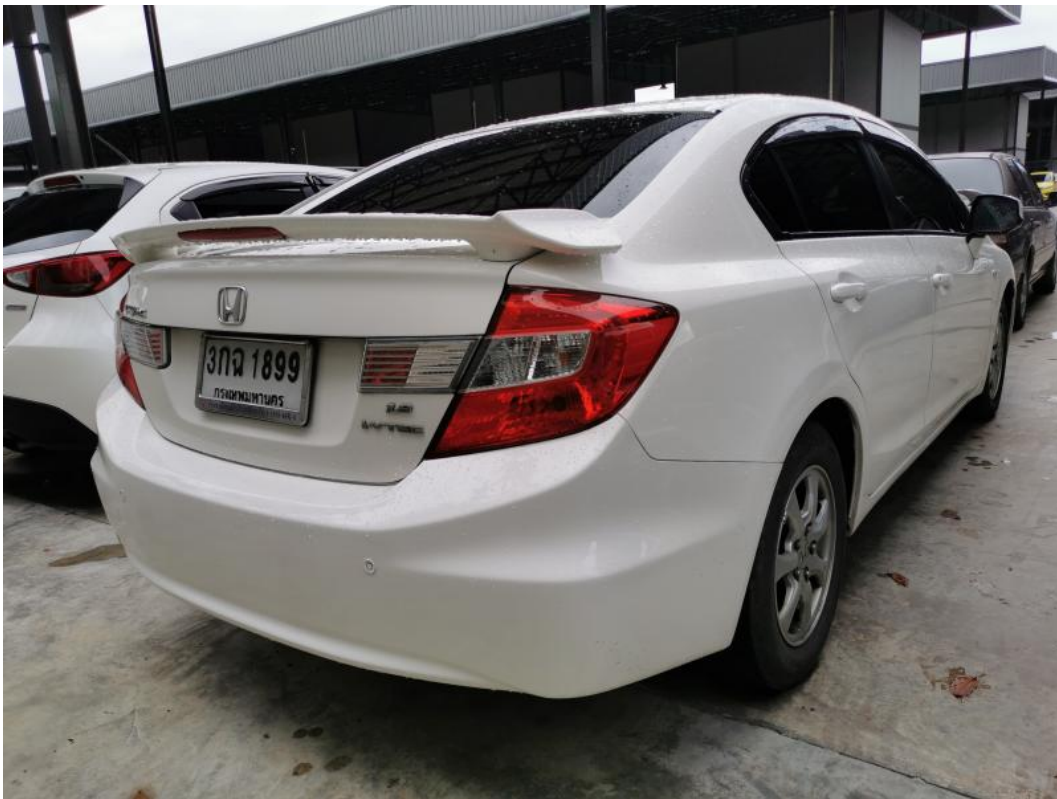
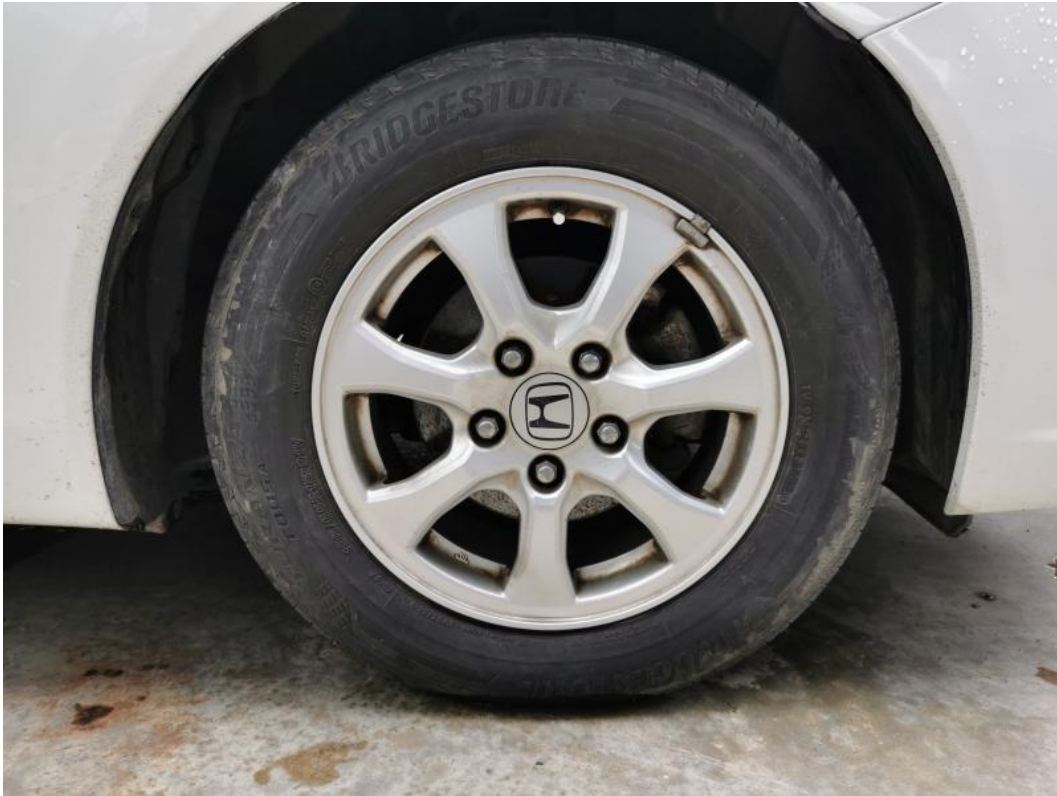
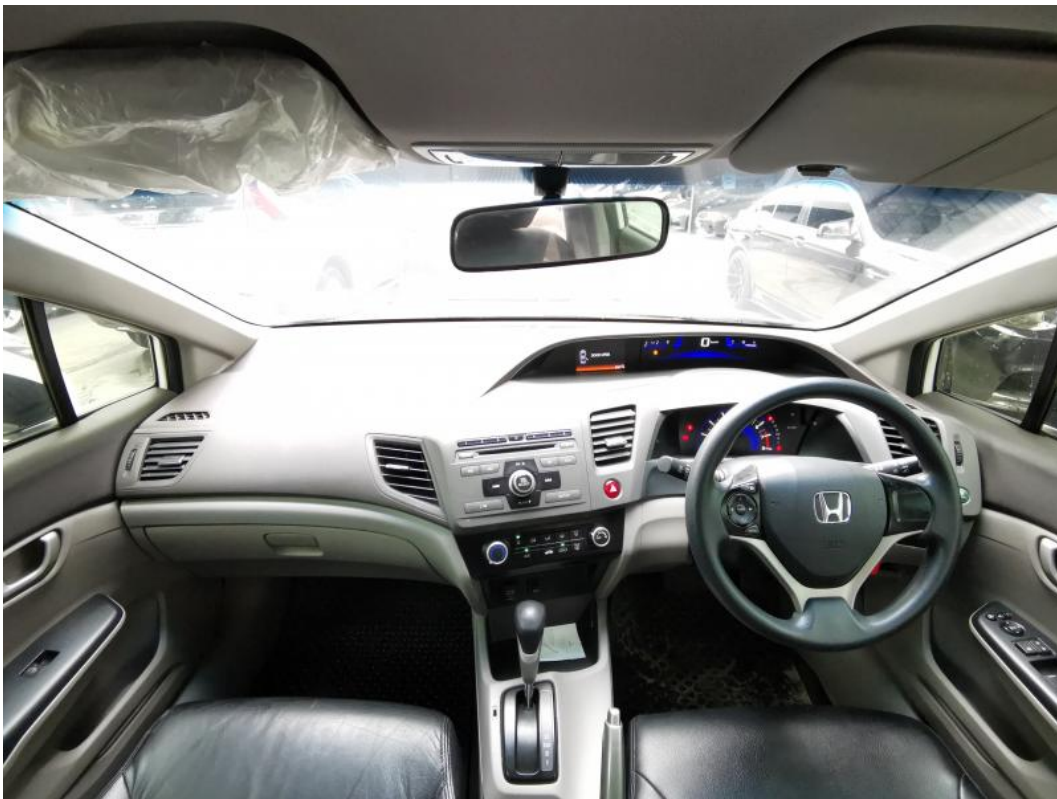
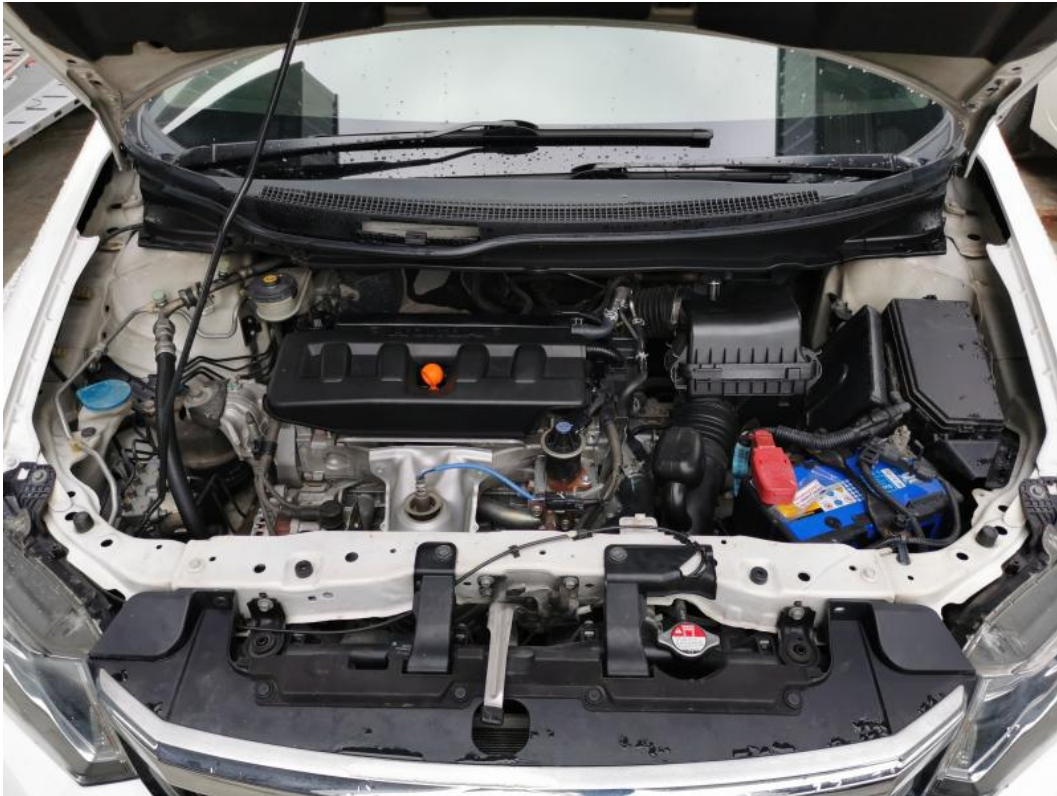
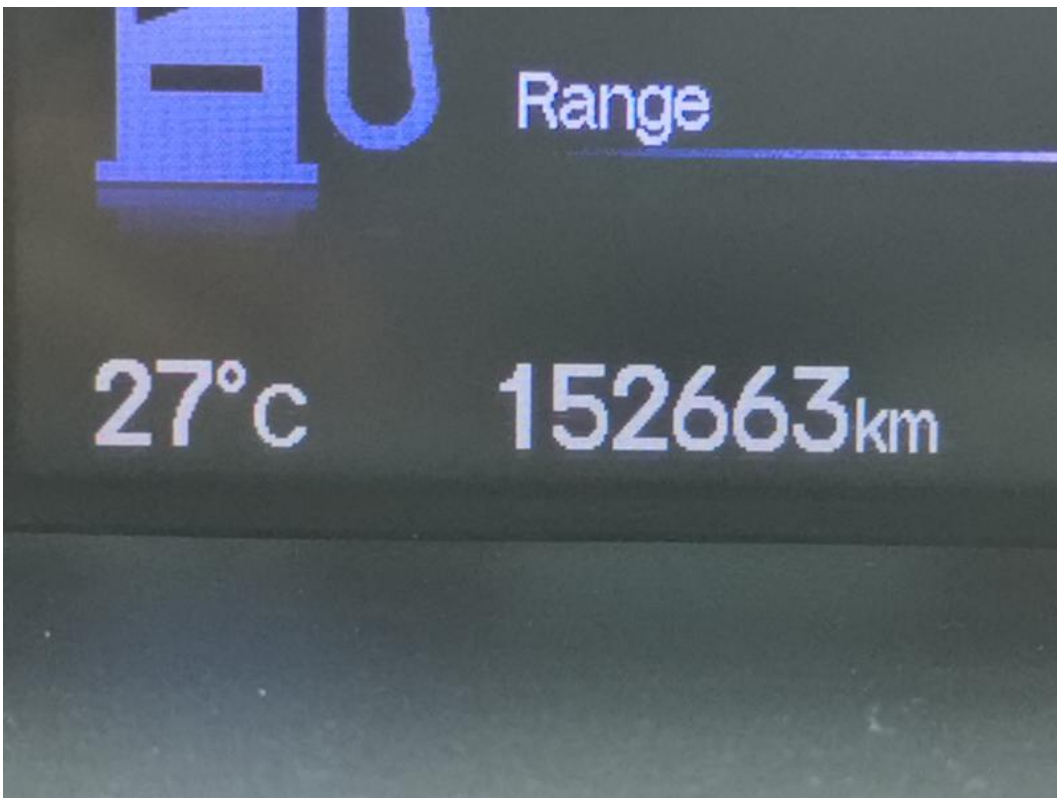
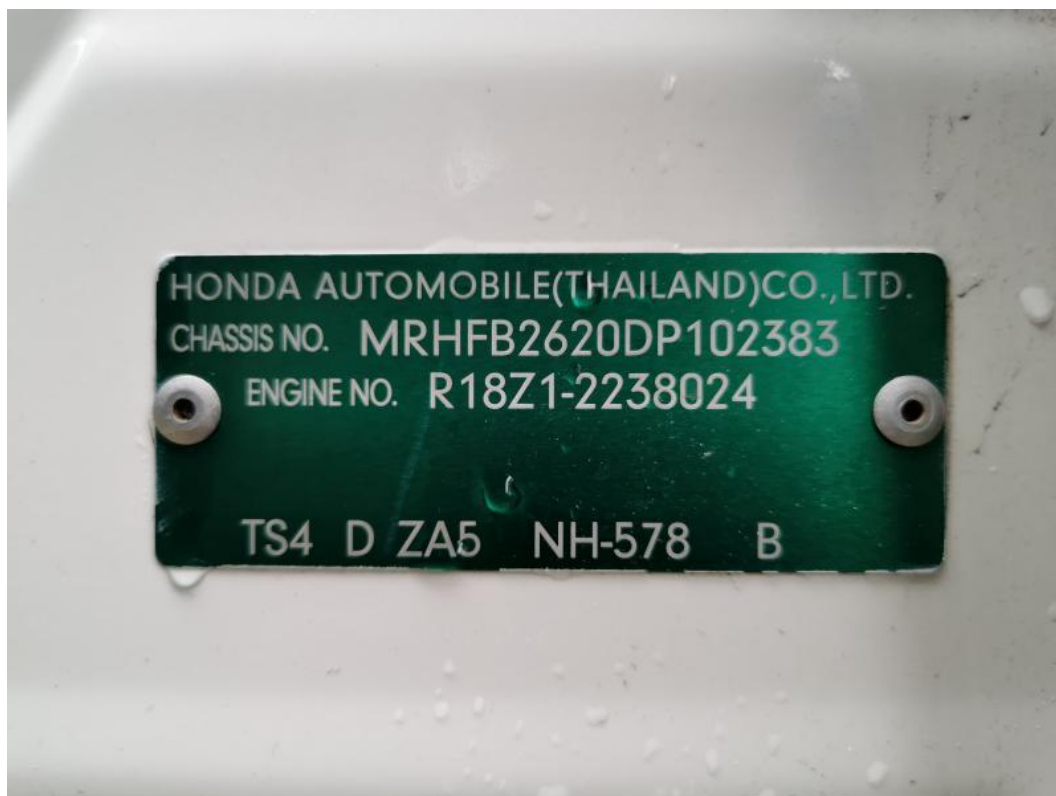
การวินิจฉัย CP 1

การวินิจฉัย CP 2

| System Name | State |
| PGM-FI/Diesel(Engine System) | No Fault Code |
| AT(Automatic Transmission) | No Fault Code |
| ABS(Anti-Lock Braking System) | No Fault Code |
| SRS(Supplemental Inflatable Restraint System) | No Fault Code |
| EPS(Electric Power Steering) | No Fault Code |
| BCM(Body Electrical System) | No Fault Code |
