# U-Car Grading Report

รายงานผลการตรวจเช็คสภาพรถยนต์  
ภายใต้การดูแลของสมาคมการประเมินสภาพรถยนต์ประเทศญี่ปุ่น

| รุ่น | HONDA CITY | | |
| รุ่นปี | 2012 | เลขไมล์ | 85,884กม. |

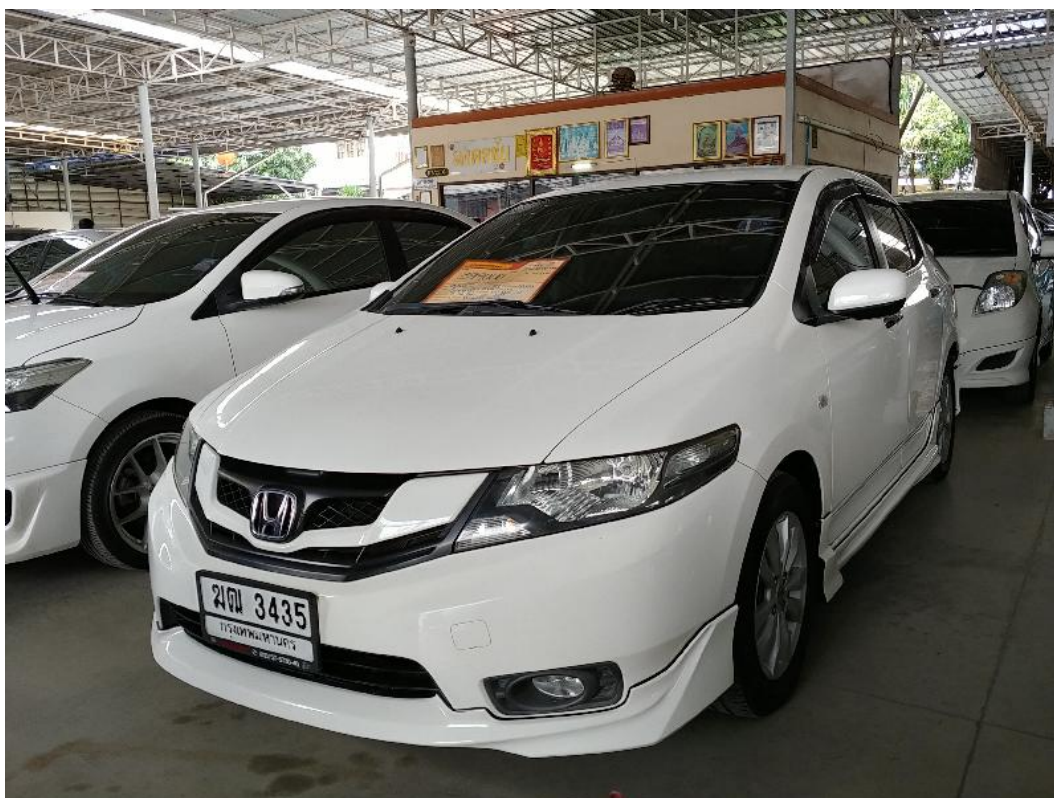
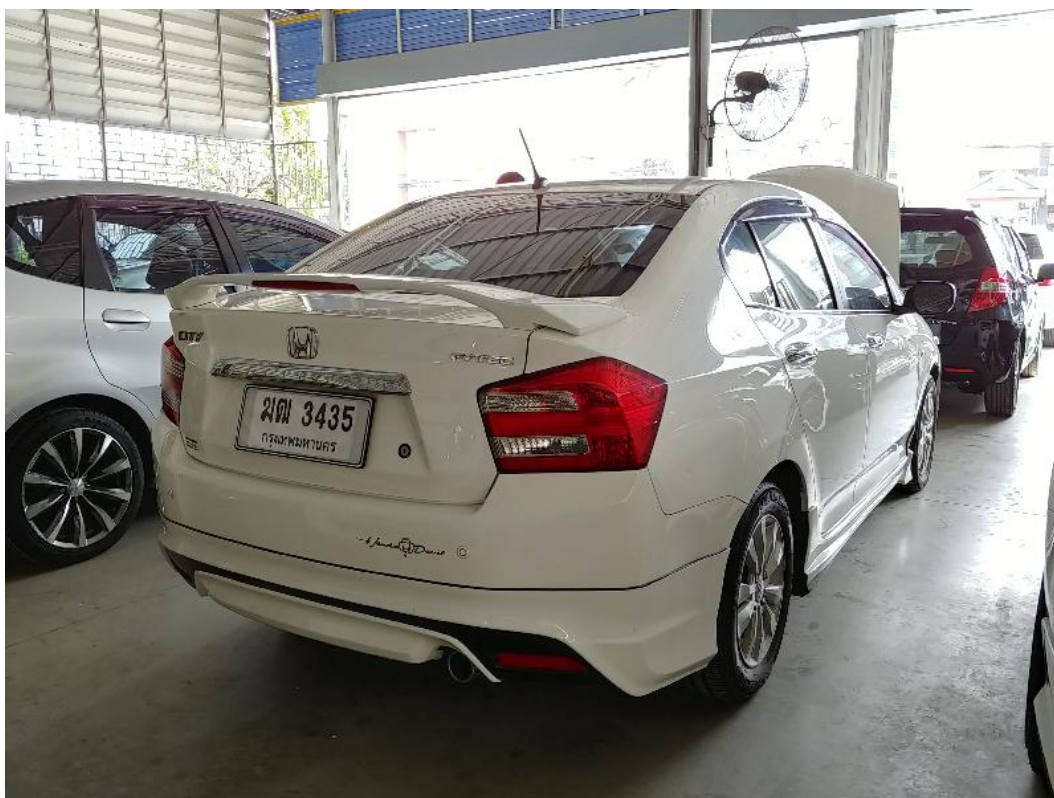
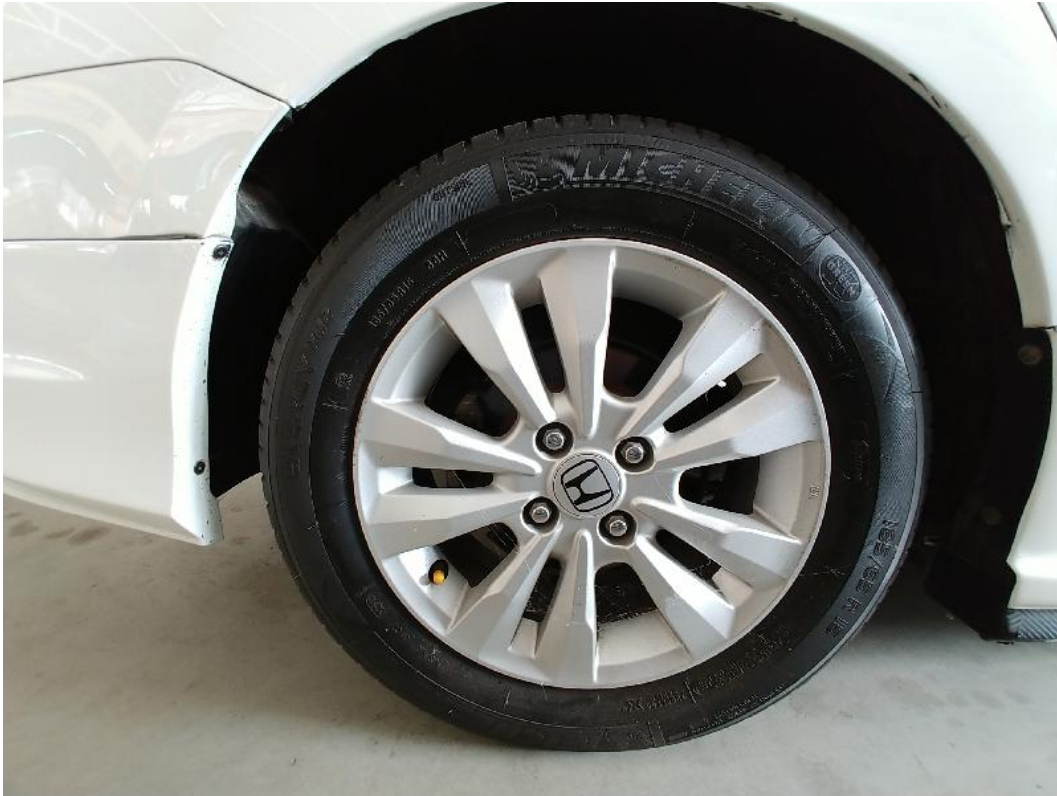
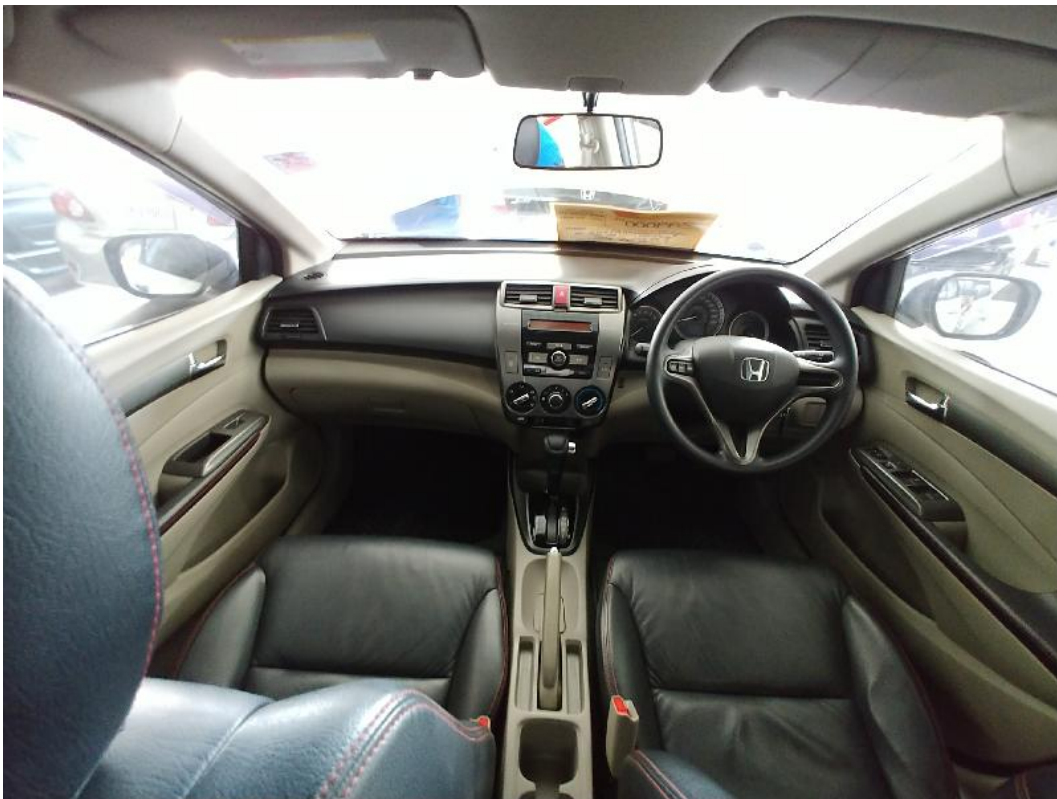
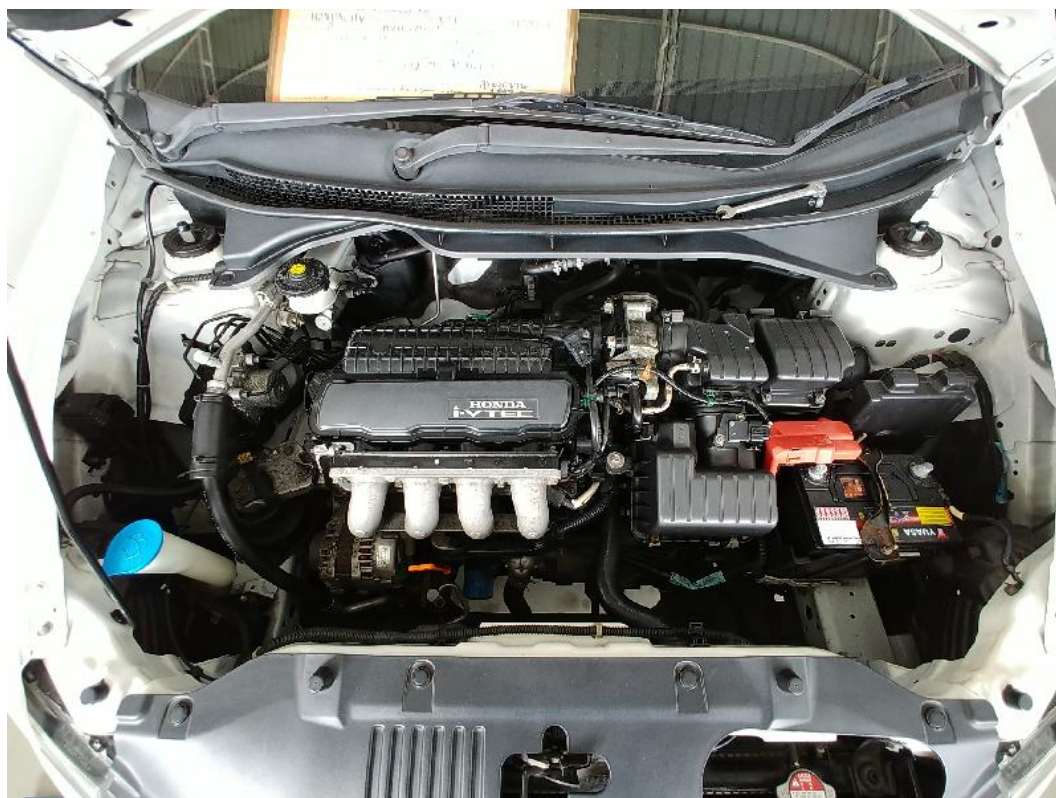
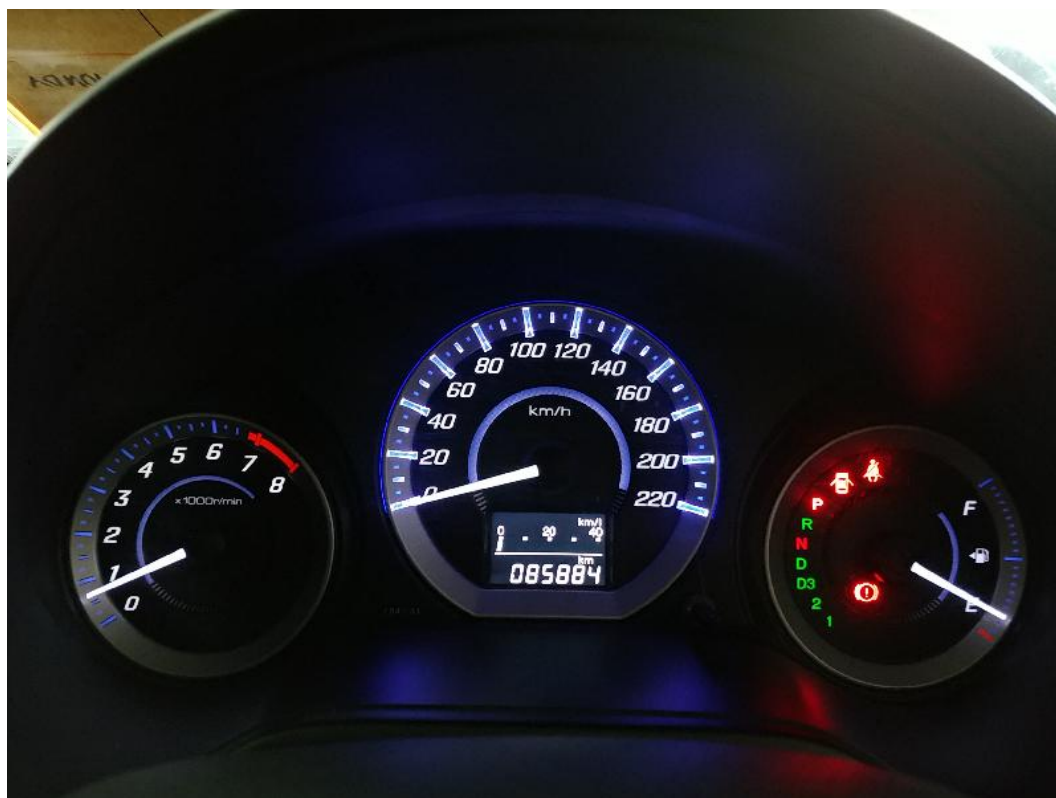
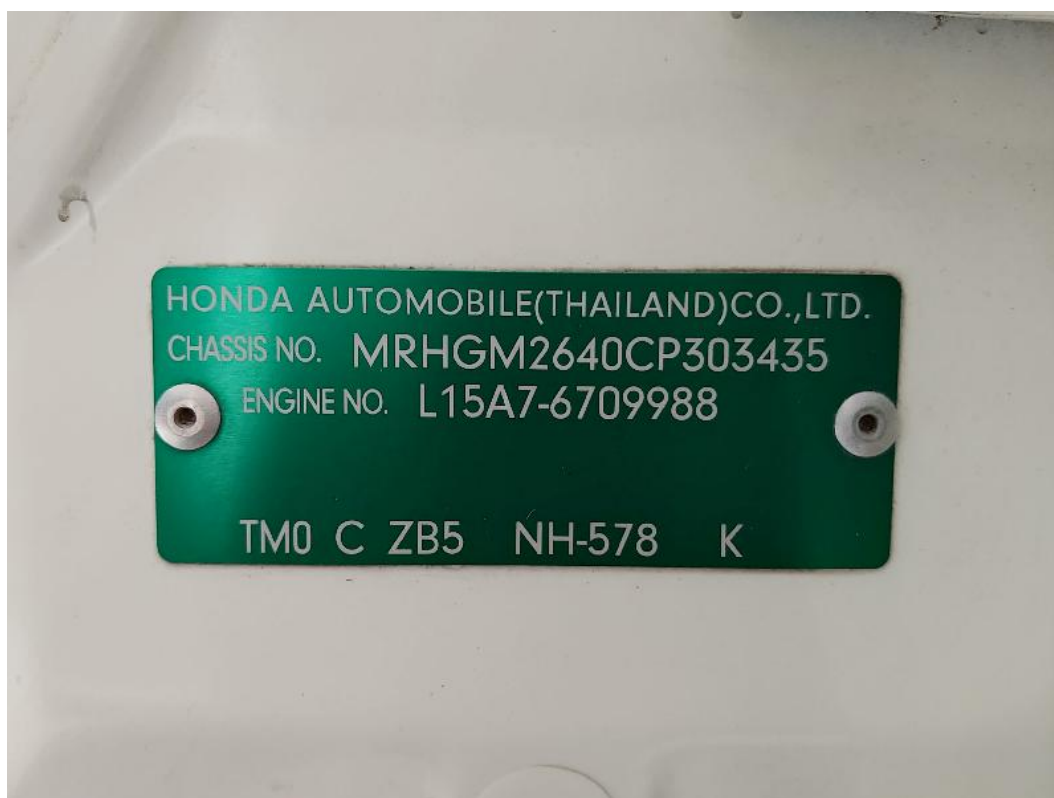
| เล็กมาก | มีขนาดเล็กกว่าเหรียญสิบ | เล็ก | มีขนาดเล็กกว่าการ์ด | ปานกลาง | มีขนาดเล็กกว่ากระดาษA4 | ใหญ่ | มีขนาดใหญ่กว่ากระดาษA4 | จำนวนน้อย | 5-6แห่ง | จำนวนมาก | มากกว่า7แห่ง |
|---|---|---|---|---|---|---|---|---|---|---|---|
| <div><div><div>[บันทึก]</div><div>whole of underneath ฟันลิ มี<br/>กระจุจข้างซ้าย ไข่ม้อยชิดขวา บางส่วน<br/>Radiator core support ความเสียหาย มี</div><div>[หน้าต่าง]</div><div>กระจุจหน้ารถ หินกระเด็น บางส่วน</div><div>[ภายใน]</div><div>การขับขี่ รอยบน,รอยขีดข่วน มี<br/>ตกแต่่งอื่นๆ รอยขีดข่วน บางส่วน<br/>พื้นพรม รอยบน S</div></div></div> | | | | | | | | | | | |

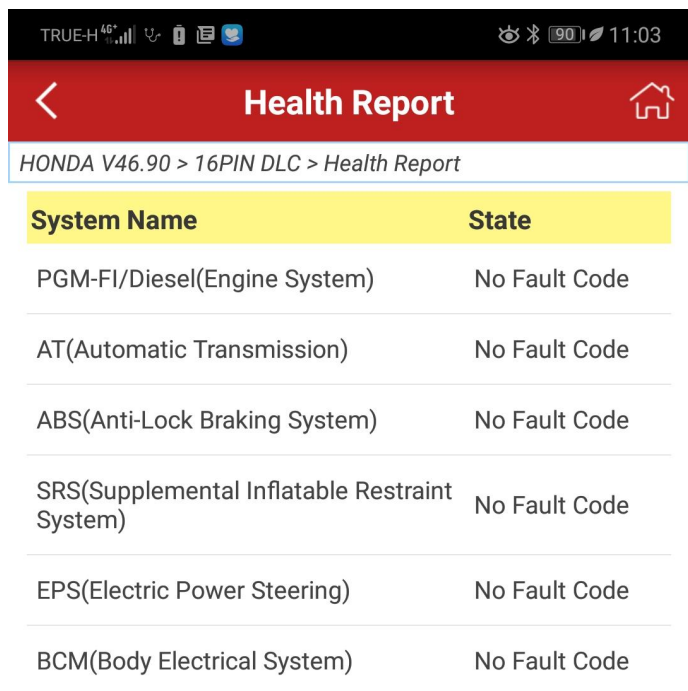
การวินิจฉัย CP 1

| Health Report | |
| PGM-FI/Diesel(Engine System) | No Fault Code |
| AT(Automatic Transmission) | No Fault Code |
| ABS(Anti-Lock Braking System) | No Fault Code |
| SRS(Supplemental Inflatable Restraint System) | No Fault Code |
| EPS(Electric Power Steering) | No Fault Code |
| BCM(Body Electrical System) | No Fault Code |
