U-Car Grading Report

U-car Grading Report

รุ่น	SUZUKI SWIFT 1.2GLX NAVI		
สี	Grey	หมายเลขทะเบียน (Plate number)	9กฏ8671
รุ่นปี	2019	เลขไมล์	27,746กม.
แบบ	เลขตัวถัง	MMSDZC63S00122214

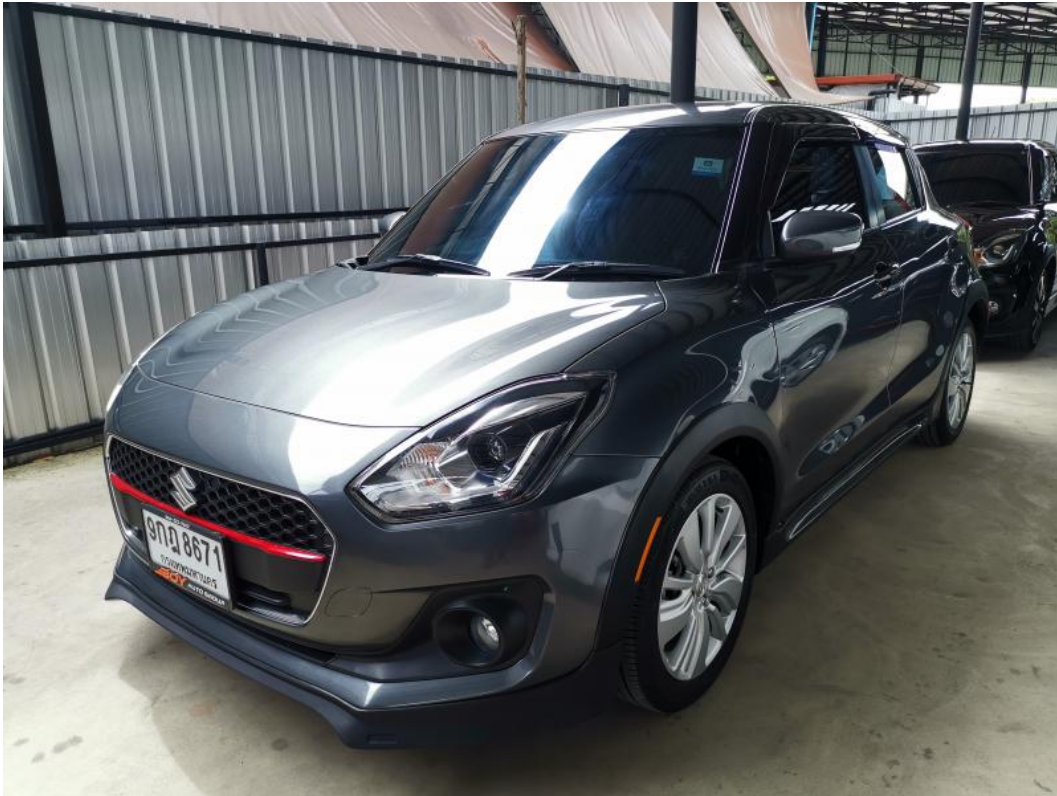
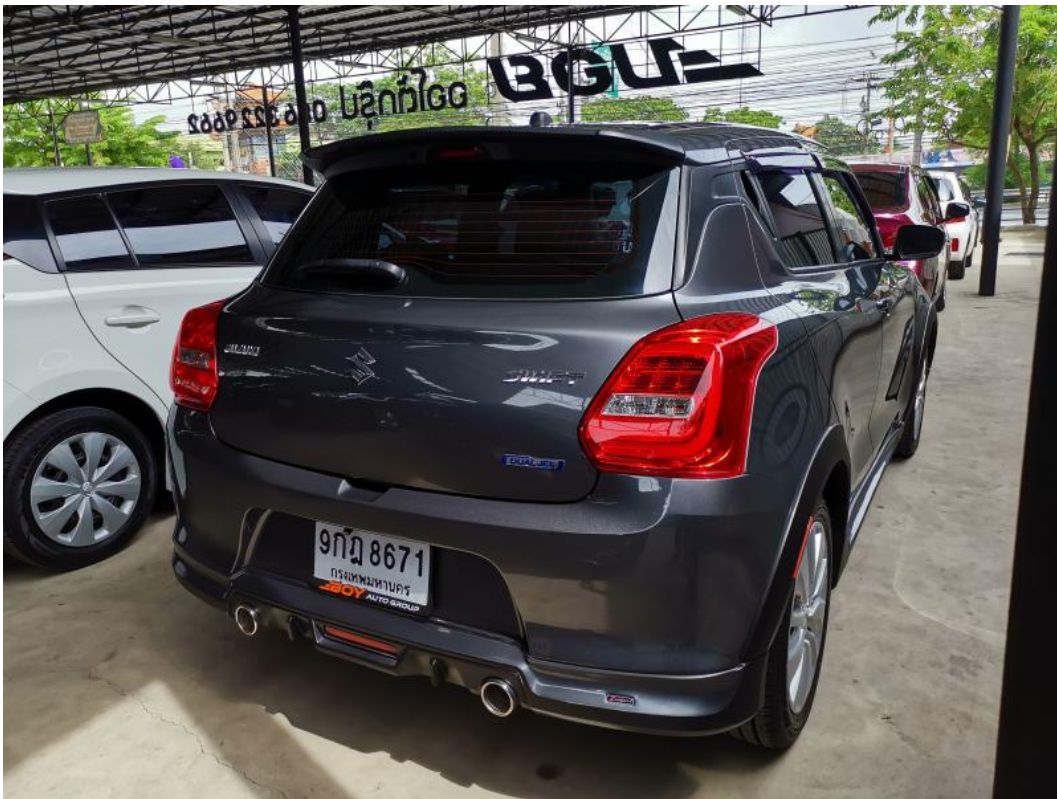
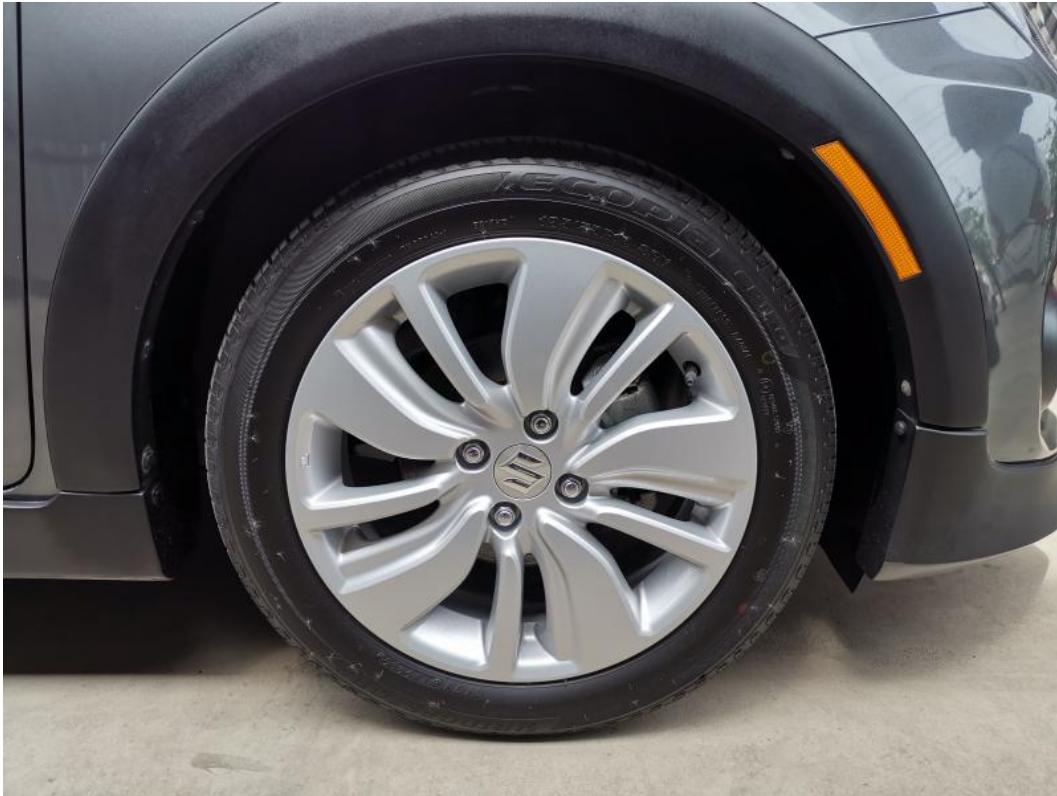
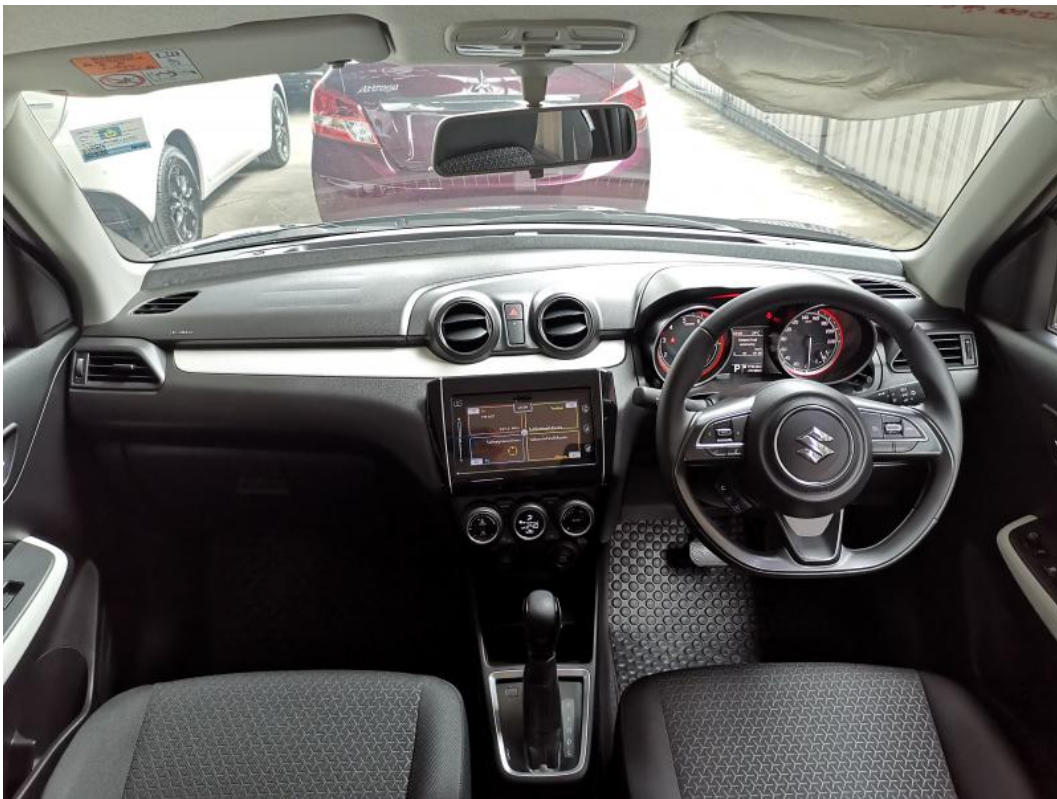
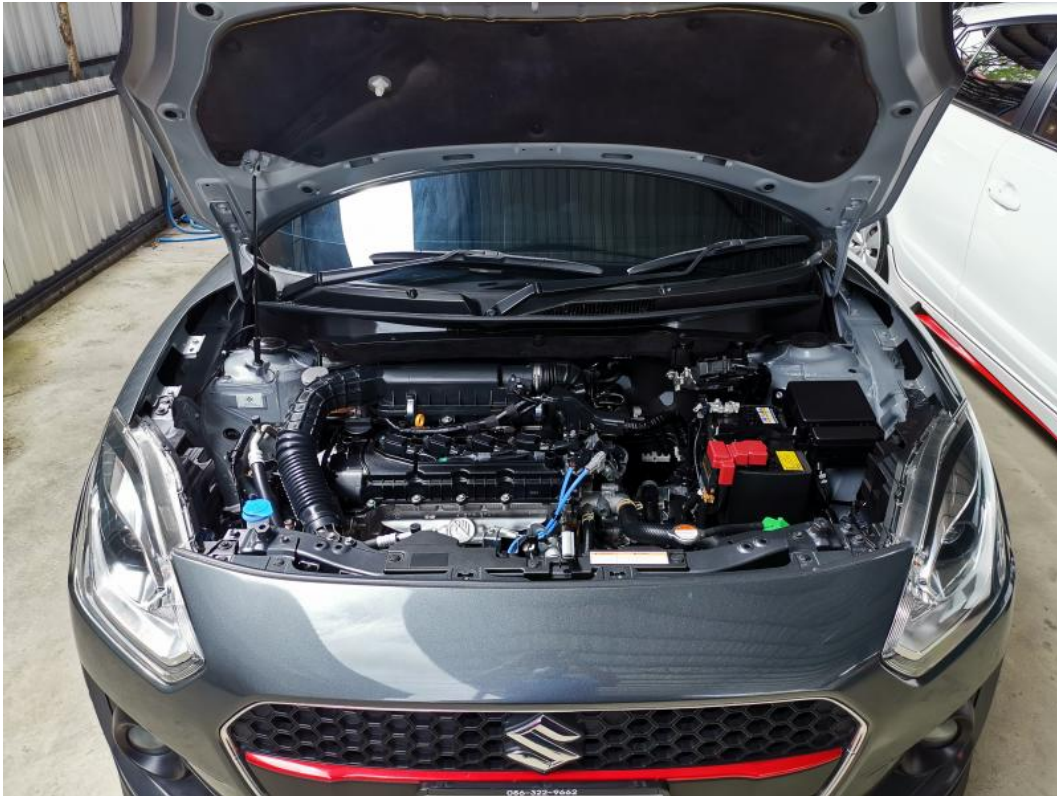
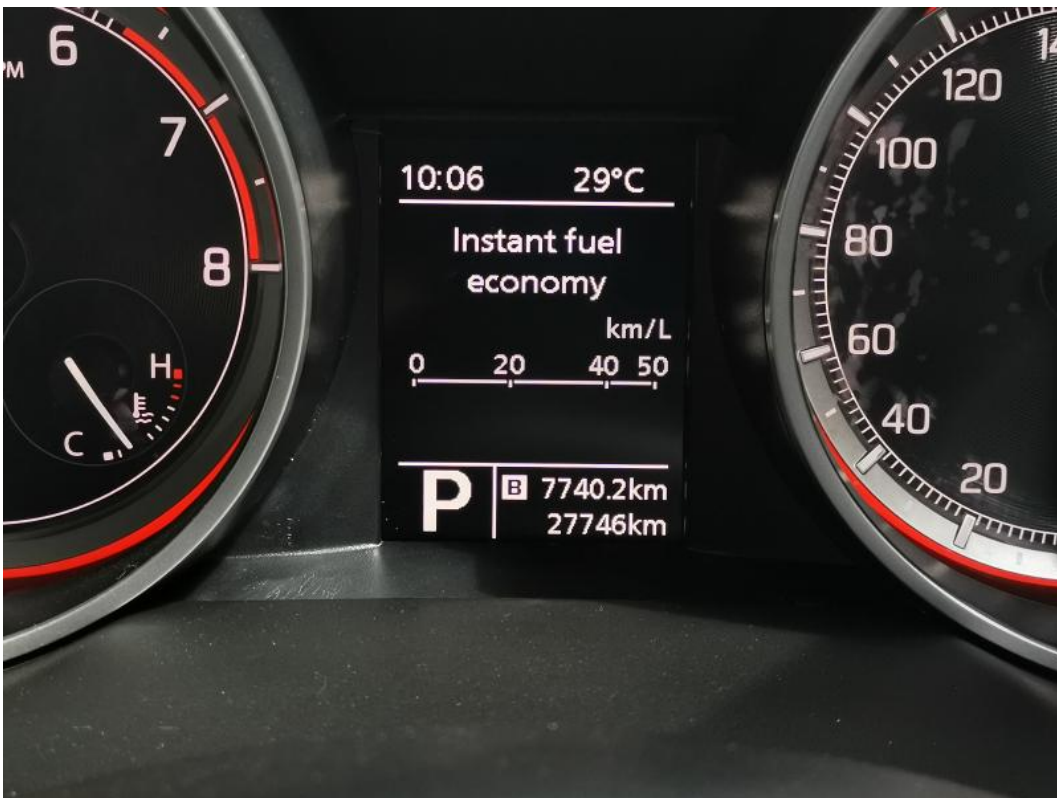
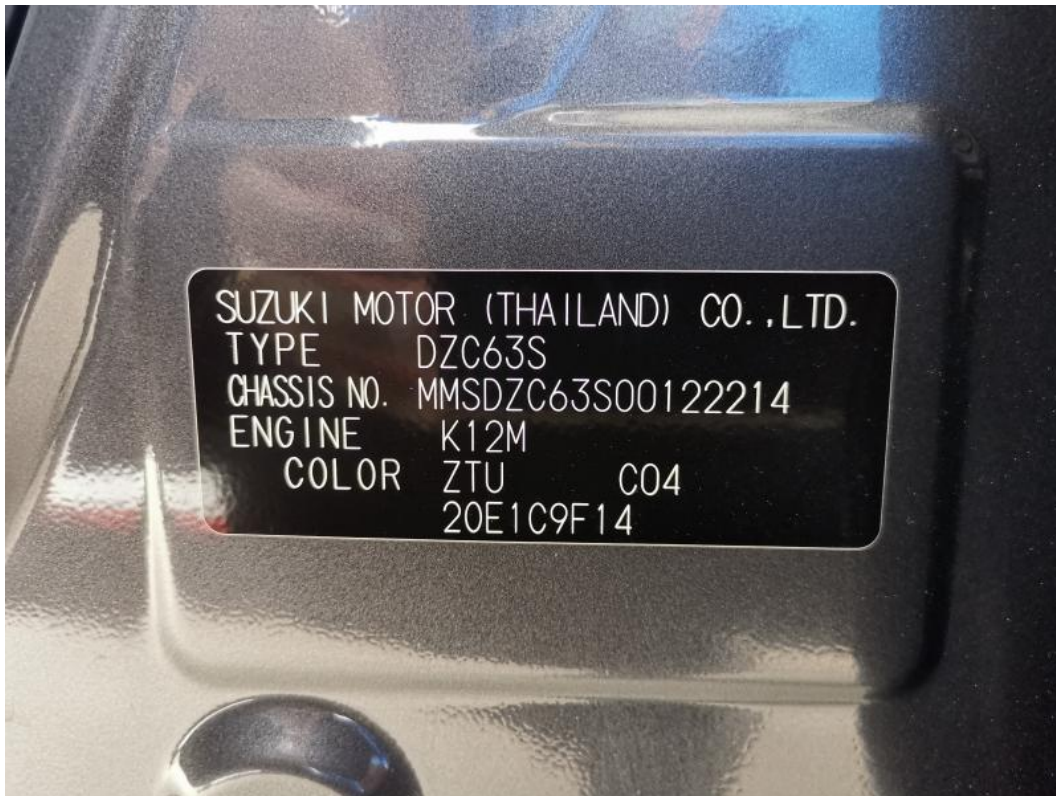
[หน้าต่าง]
กระจกหน้ารถ หินกระเด็น บางส่วน

[ภายใน]
การขับซี รอยย่น,รอยขีดข่วน มี
ตกแดงอื่นๆ รอยขีดข่วน บางส่วน
Headliner คราบ SS
Headliner รอยย่น SS
