# U-Car Grading Report

หนังสือรับรอง โดย GOO INSPECTION

| รุ่น | TOYOTA VIOS | | |

| วันที่ตรวจสอบ | 2018/11/28 |

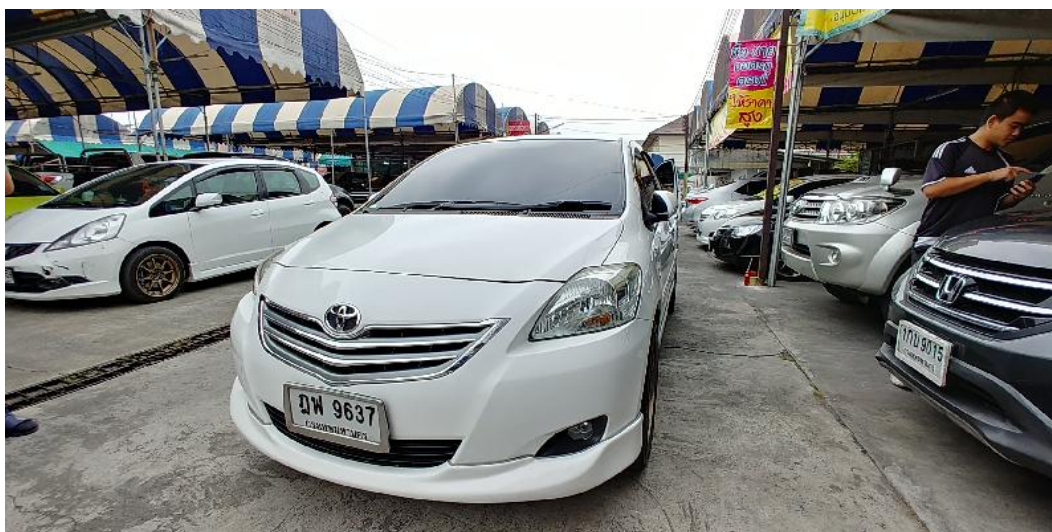
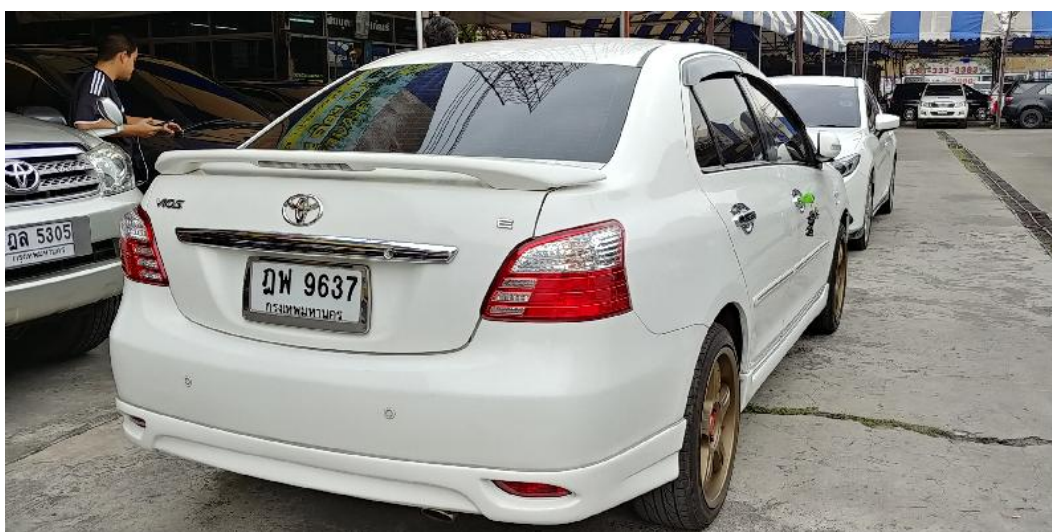
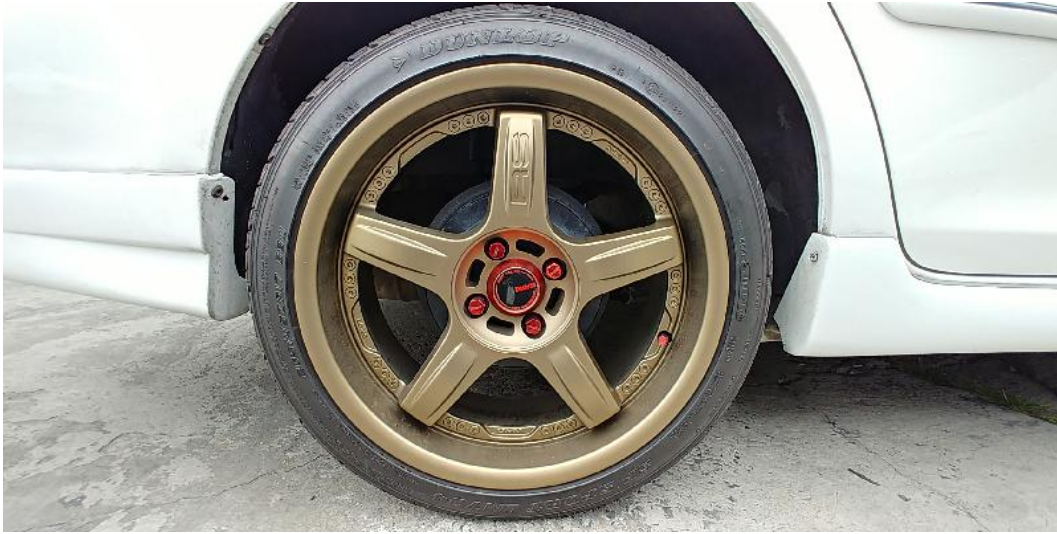
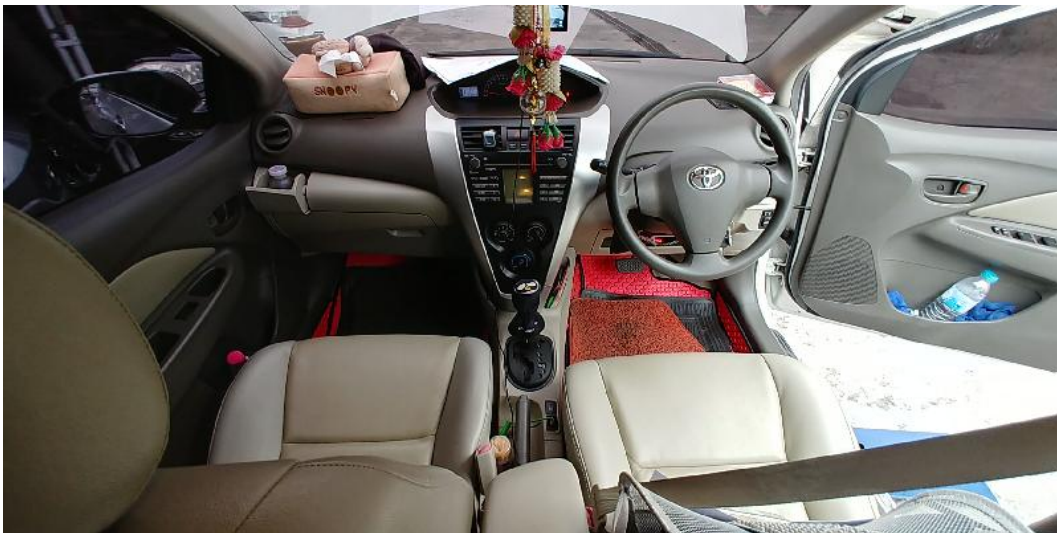
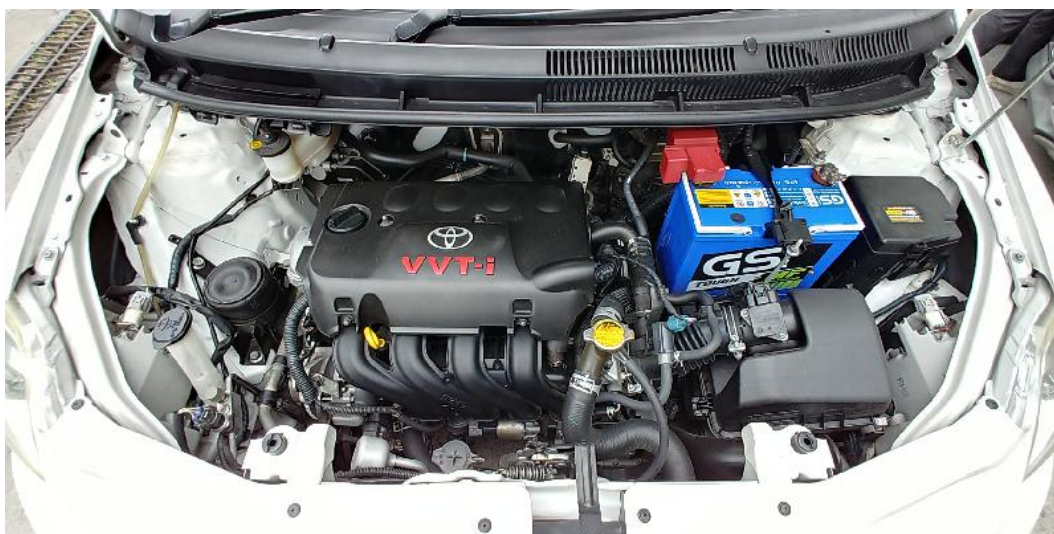
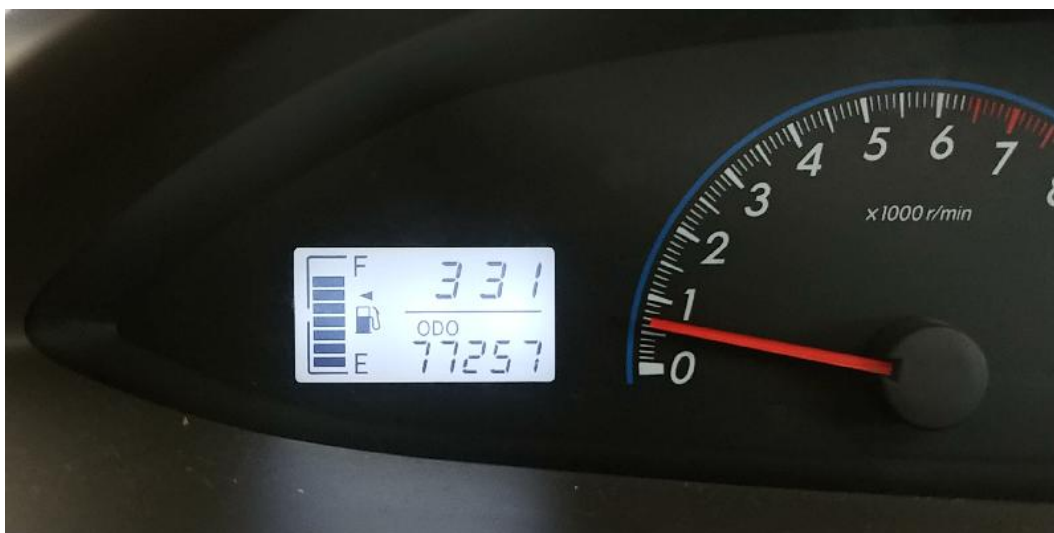
| Front left fender<br>★★★★★ | Bonnet / hood<br>★★★★★ | Front bumper<br>★★★★★ | Front right fender<br>★★★★★ | <p>[บันทึก]</p> <p>กระจกข้างขวา ไฟมรยชิดช่วง บางส่วน</p> <p>[หน้าต่าง]</p> <p>กระจกหน้ารถ หินกระเด็น บางส่วน</p> <p>[เบา]</p> <p>Right head light หมอก ชุ่มฉว บางส่วน</p> <p>Left head light หมอก ชุ่มฉว บางส่วน</p> <p>[ภายใน]</p> <p>การขับขี่ รอยย่น รอยขีดข่วน มี</p> <p>Headliner สกปรก S</p> | |

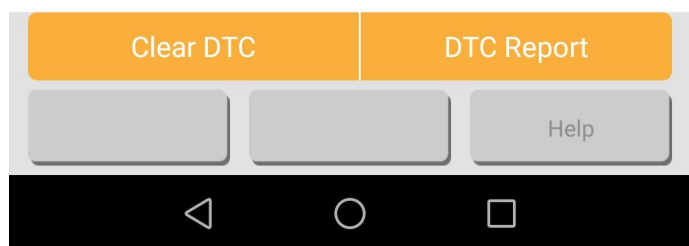
การวินิจฉัย CP 2

| System Name | State |
| Engine and ECT | No Fault Code |
| ABS/VSC/TRC | No Fault Code |
| EMPS | No Fault Code |
| Main Body | No Fault Code |
| Immobiliser | No Fault Code |
| Theft Deterrent | No Fault Code |
| Combination Meter | No Fault Code |
