U-Car Grading Report

รายงานผลการตรวจเช็คสภาพรถยนต์
ภายใต้การดูแลของสมาคมการประเมินสภาพรถยนต์ประเทศไทย

รุ่น	TOYOTA HILUX VIGO CHAMP SCAB 2.5 E		
สี	White	หมายเลขทะเบียน (Plate number)	1ฒษ7167
รุ่นปี	2015	เลขไมล์	168,978กม.
แบบ	เลขตัวถัง	MR0GR19G307449031

วันที่ตรวจสอบ 2019/8/21

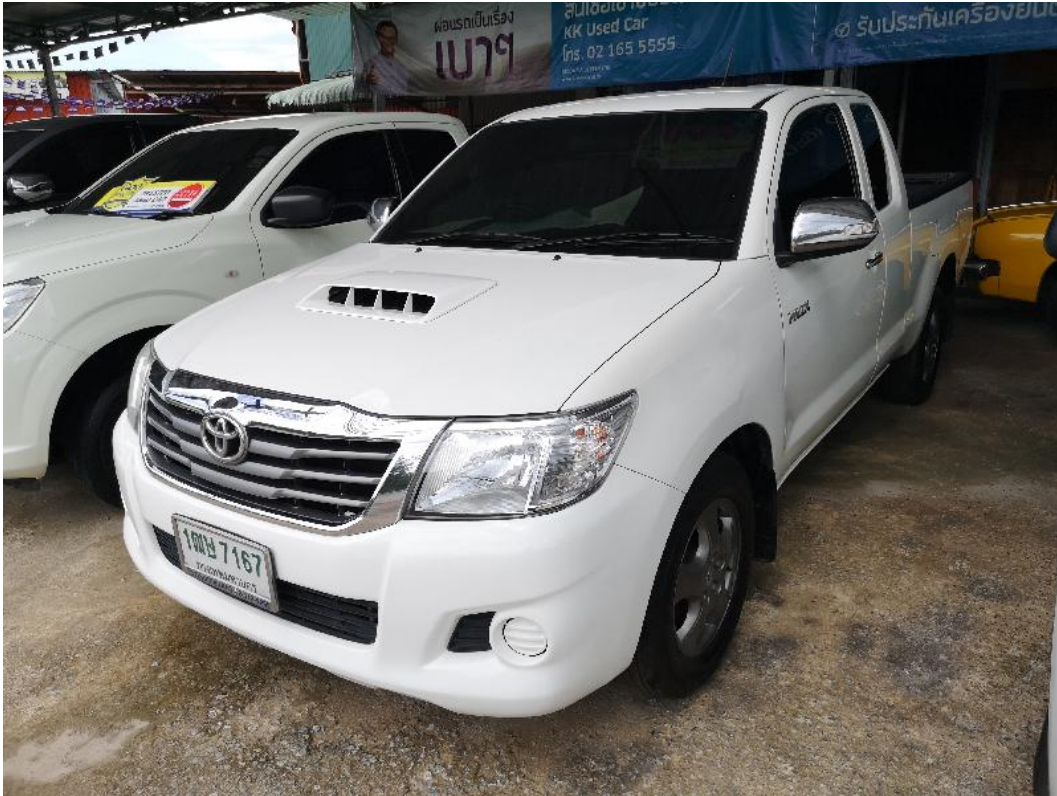
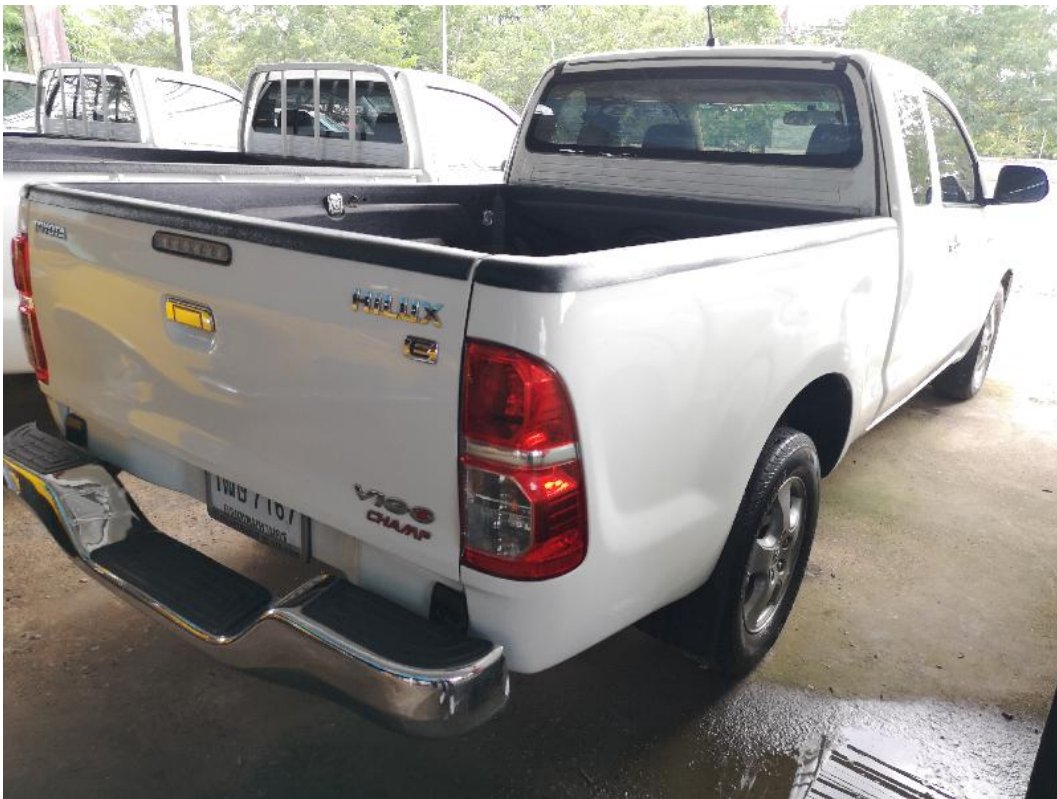
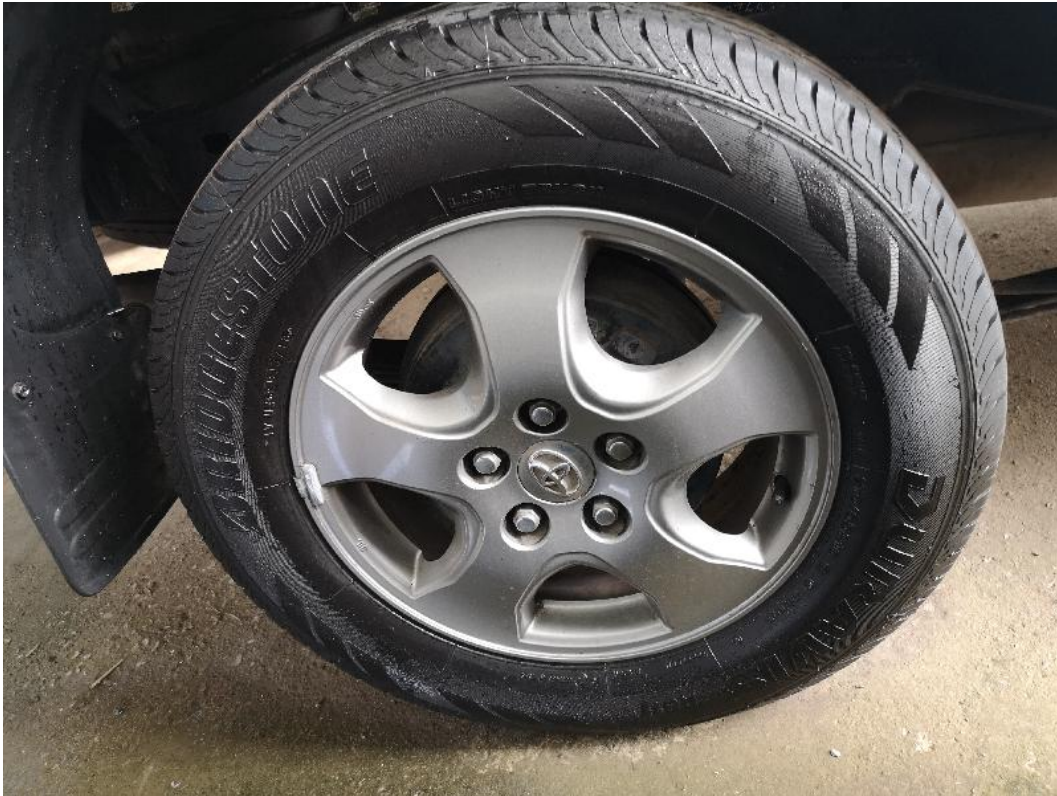
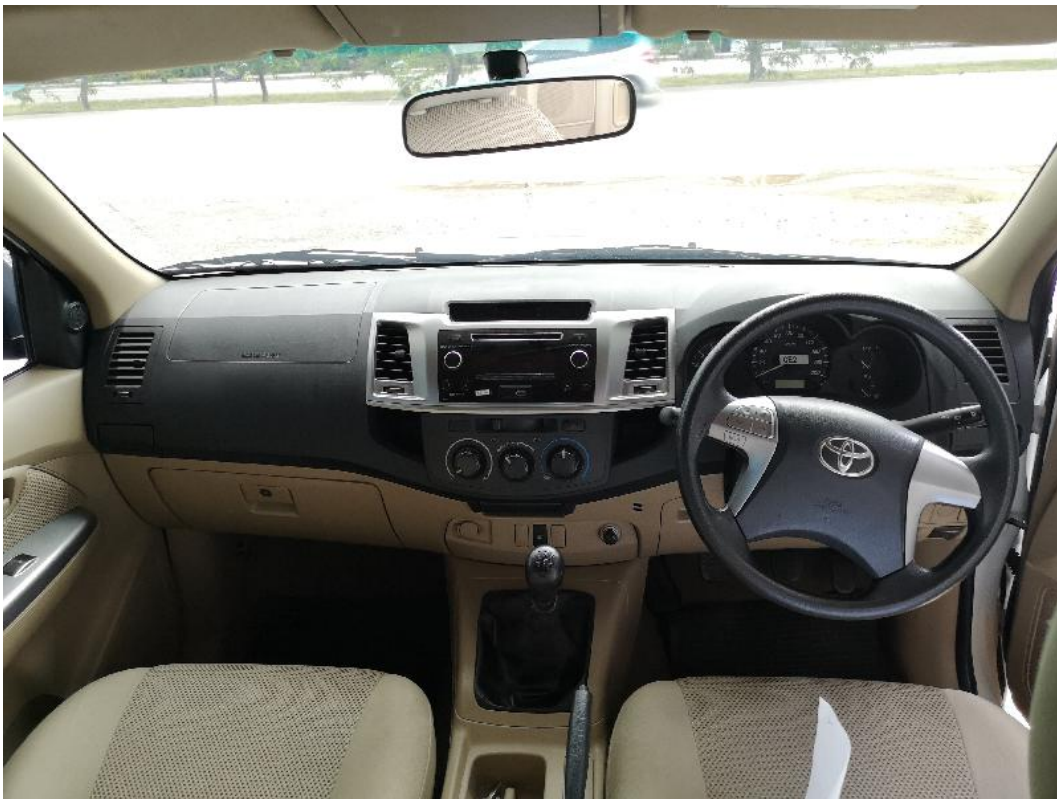
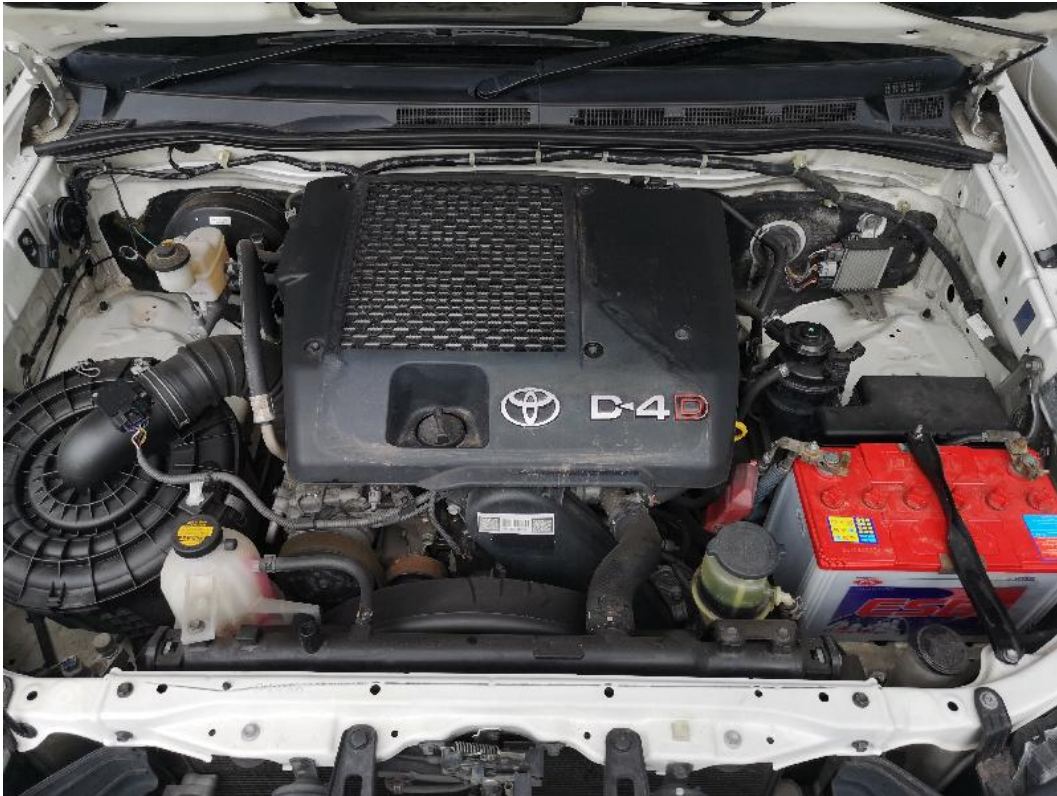
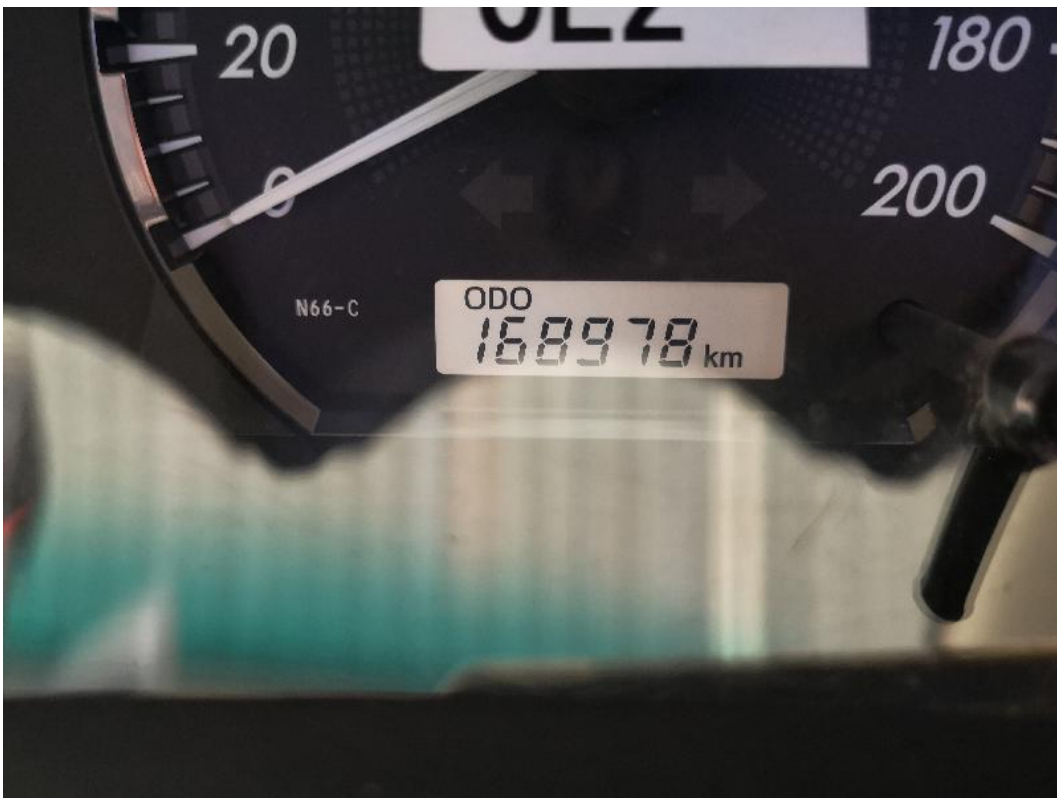
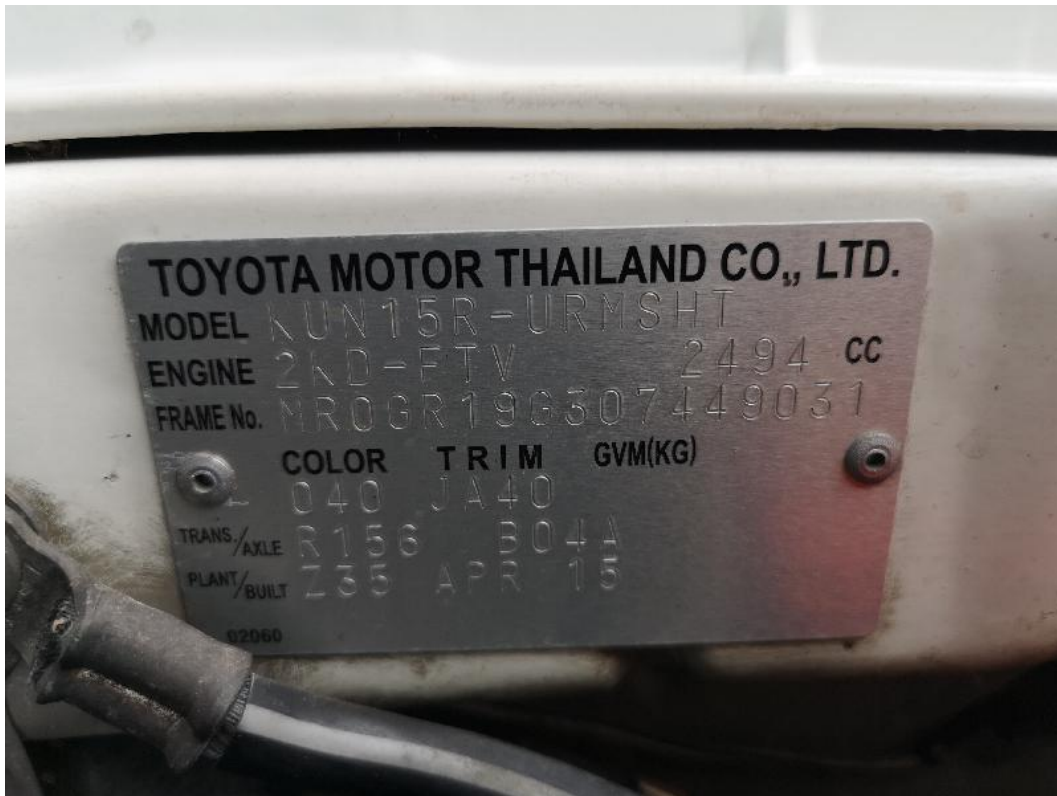
<p>Front left fender ★★★★★</p> <p>Front left door ★★★★★</p> <p>Front left tire, alloy wheel, wheel cover ร่องยางระดับ 9 ★★★★★</p> <p>Left side step / side spoiler ★★★★★</p> <p>Left back tire, alloy wheel, wheel cover ร่องยางระดับ 9 ★★★★★</p> <p>Rear left door ★★★★★</p> <p>Left wheel well (outer) ★★★★★</p> <p>Roof ★★★★★</p> <p>Dashboard ★★★★★</p> <p>Front left seat ★★★★★</p> <p>Front and back left door trim ★★★★★</p> <p>Rear seat ★★★★★</p>	<p>Bonnet / hood ★★★★★</p> <p>Front bumper ★★★★★</p> <p>Truck bed ★★★★★</p> <p>Back rear spoiler & under spoiler ★★★★★</p> <p>Steering wheel ★★★★★</p> <p>Front right seat ★★★★★</p> <p>Front and back right door trim ★★★★★</p> <p>Console ★★★★★</p> <p>Luggage room ★★★★★</p>	<p>Front right fender ★★★★★</p> <p>Front right door ★★★★★</p> <p>Front right tire, alloy wheel, wheel cover ร่องยางระดับ 9 ★★★★★</p> <p>Right side step / side spoiler ★★★★★</p> <p>Right front tire, alloy wheel, wheel cover ร่องยางระดับ 9 ★★★★★</p> <p>Rear right door ★★★★★</p> <p>Right wheel well (outer) ★★★★★</p> <p>Back panel ★★★★★</p>	<p>[หน้าต่าง] กระจกหน้ารถ หินกระเด็น ทั้งหมด</p> <p>[ภายใน] Headliner สปปรก S</p>

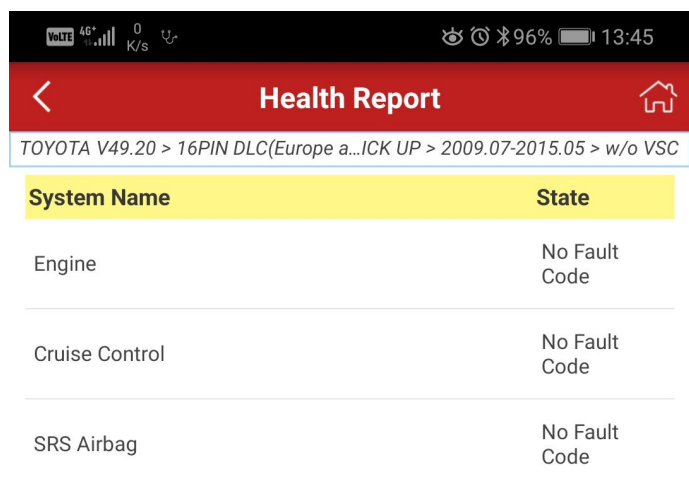
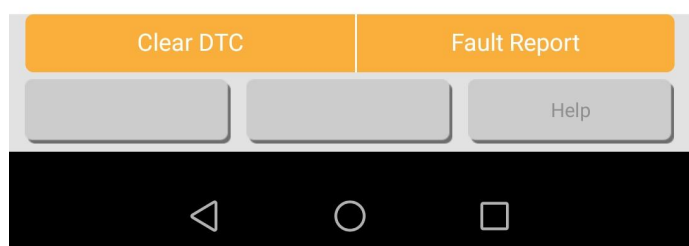
การวินิจฉัย CP 1

System Name	State
Engine	No Fault Code
Cruise Control	No Fault Code
SRS Airbag	No Fault Code
