U-Car Grading Report

รายงานผลการตรวจเช็คสภาพรถยนต์
ภายใต้การดูแลของสมาคมการประเมินสภาพรถยนต์ประเทศไทย

| รุ่น | TOYOTA VIOS 1.5E | | |

| วันที่ตรวจสอบ | 2020/7/31 |

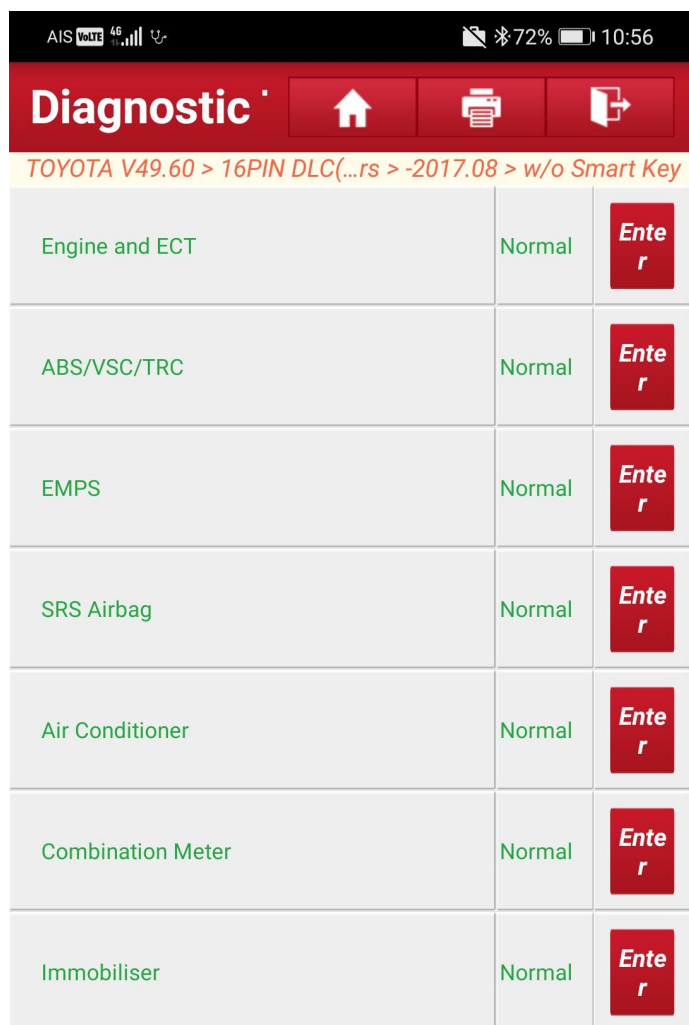
The screenshot shows a mobile application interface for vehicle diagnostics. At the top, there is a status bar with 'AIS VoLTE 4G', signal strength, Wi-Fi, and battery level at 72% with the time 10:56. Below the status bar is a red header with the word 'Diagnostic' and three icons: a home icon, a printer icon, and a share icon. Underneath the header, a yellow banner displays the vehicle information: 'TOYOTA V49.60 > 16PIN DLC(...rs > -2017.08 > w/o Smart Key'. The main content is a table with seven rows, each representing a different vehicle system. Each row has three columns: the system name, the status (all are 'Normal'), and a red button labeled 'Enter'.

| System | Status | Action |
|---|---|---|
| Engine and ECT | Normal | Enter |
| ABS/VSC/TRC | Normal | Enter |
| EMPS | Normal | Enter |
| SRS Airbag | Normal | Enter |
| Air Conditioner | Normal | Enter |
| Combination Meter | Normal | Enter |
| Immobiliser | Normal | Enter |
