# U-Car Grading Report

รายงานผลการตรวจเช็คสภาพรถยนต์  
ภายใต้การดูแลของสมาคมการประเมินสภาพรถยนต์ประเทศญี่ปุ่น

| รุ่น | NISSAN ALMERA 1.2 | | |

| วันที่ตรวจสอบ | 2021/11/24 |

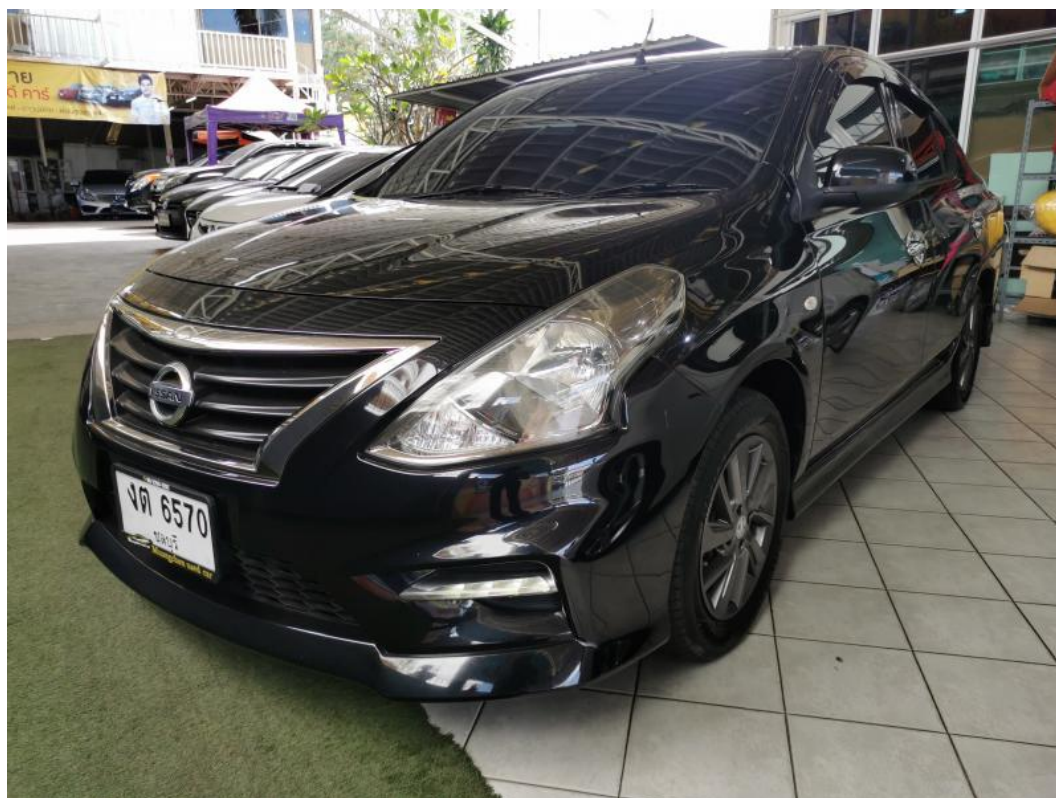
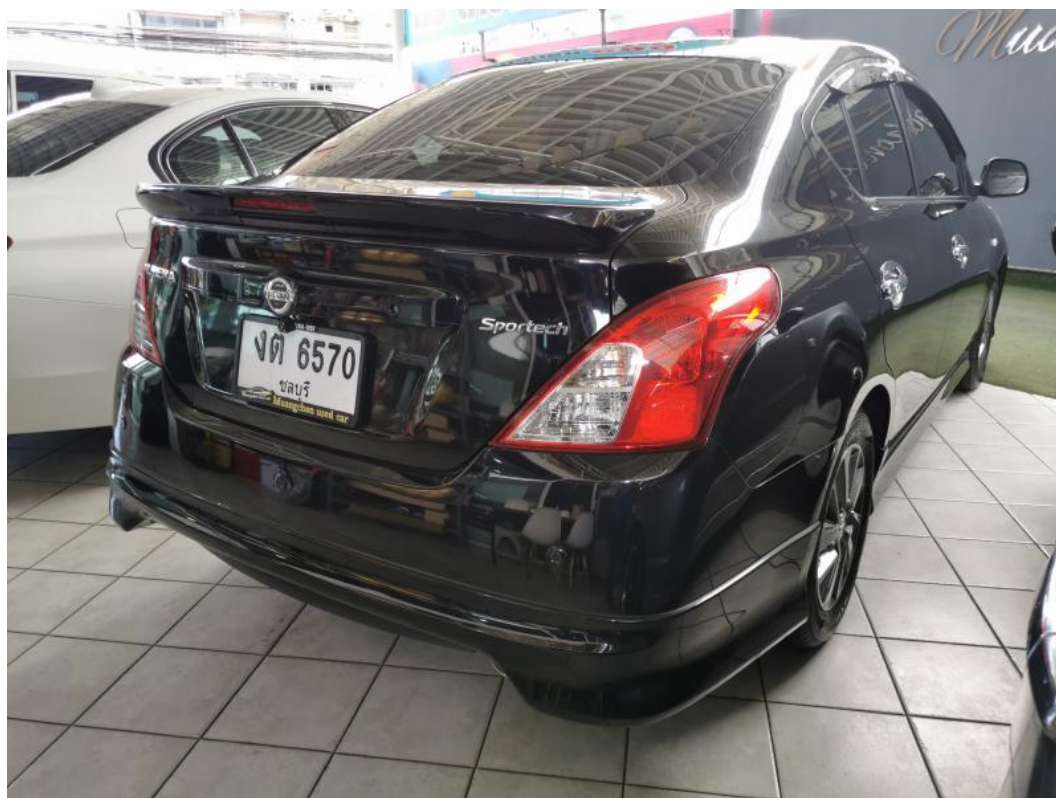
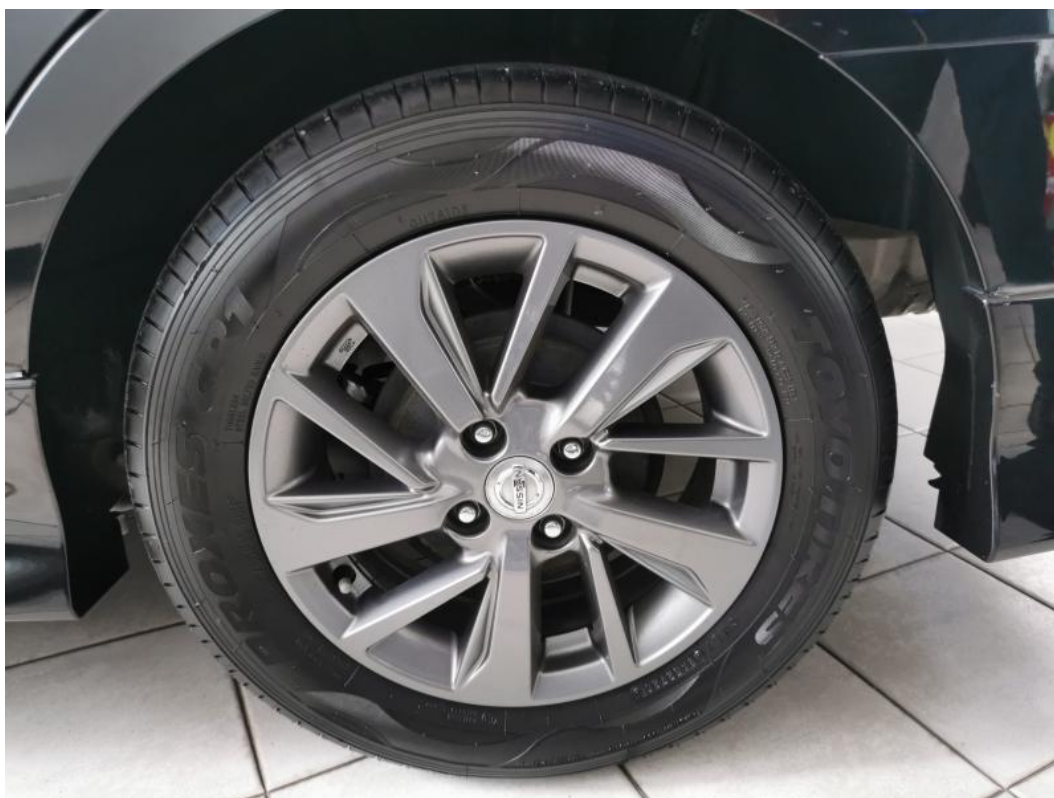
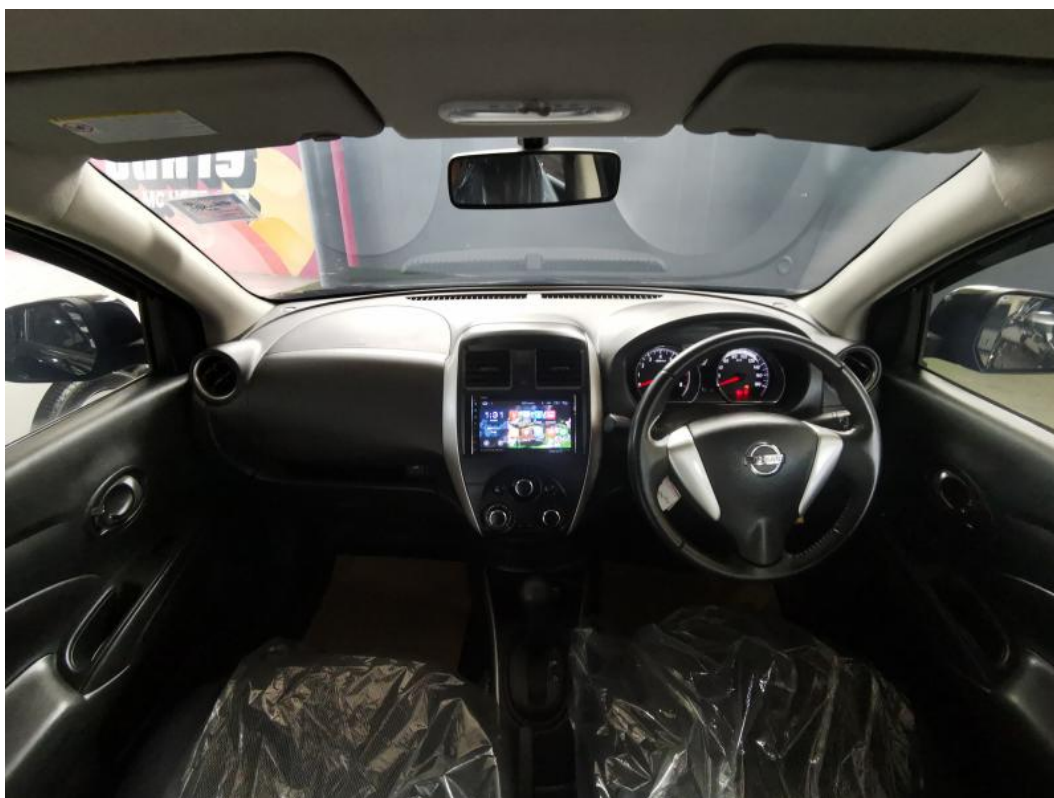
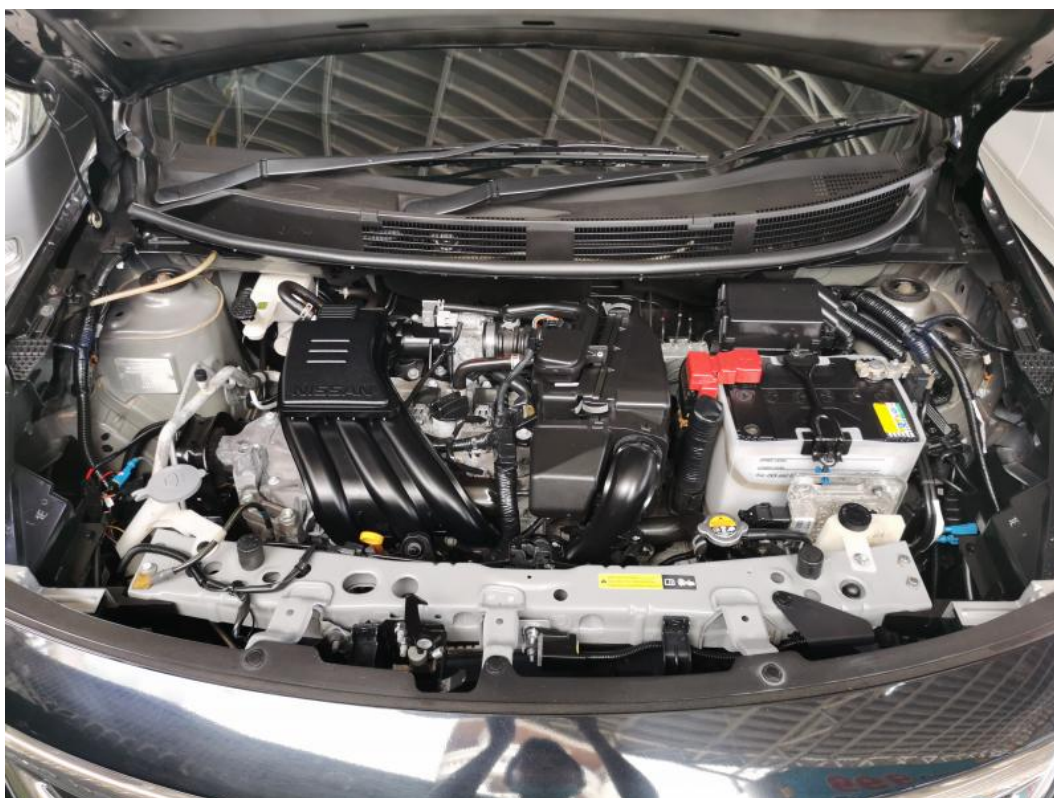
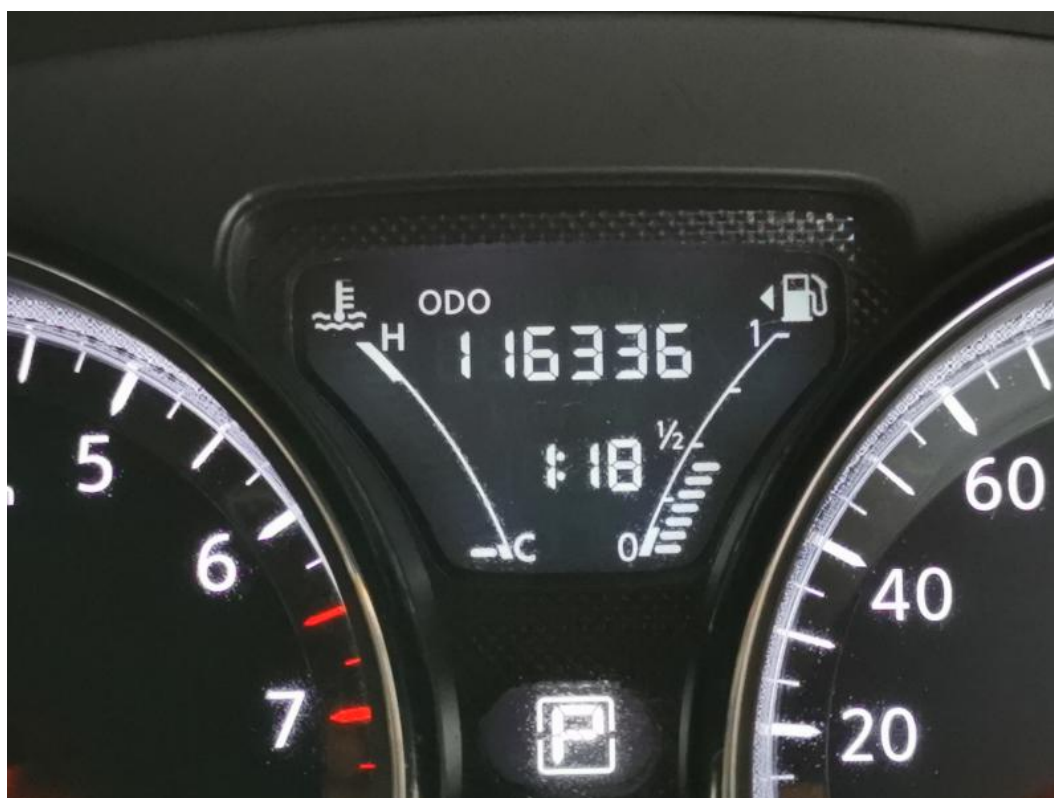
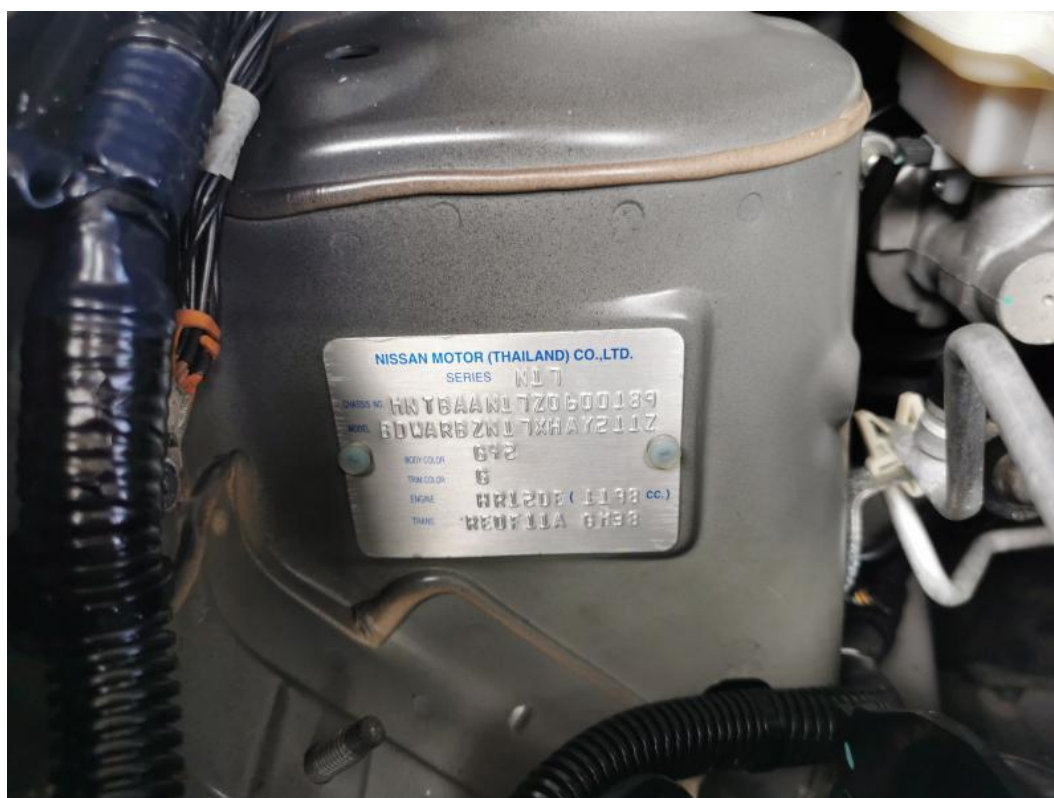
[หน้าต่าง]  
กระจกหน้ารถ หินกระเด็น บางส่วน

[ภายใน]  
Headliner คราบ S

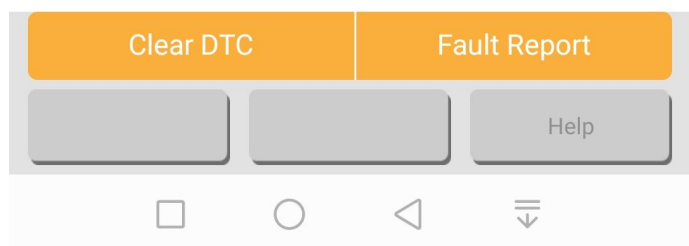
| System Name | State |
| ECM (Engine Control Module) | No Fault Code |
| ABS (Anti-lock Braking System) | No Fault Code |
| IC (Instrument cluster) | No Fault Code |
| BCM (Body Control Module) | No Fault Code |
| SRS (Supplemental Inflatable Restraint System) | No Fault Code |
| TCM (Transmission Control Module) | No Fault Code |
| EPS (Electronic Power Steering) | No Fault Code |
| IPDM E/R(Intelligent Power Distribution Mudule E/R) | No Fault Code |
