U-Car Grading Report

รายงานผลการตรวจเช็คสภาพรถยนต์
ภายใต้การดูแลของสมาคมการประเมินสภาพรถยนต์ประเทศญี่ปุ่น

รุ่น	MAZDA CX-3		
สี	Brown	หมายเลขทะเบียน (Plate number)	กษ1512
รุ่นปี	2017	เลขไมล์	18,045กม.
แบบ	เลขตัวถัง	MM8DK2W7A0W207320

เครื่องยนต์	สภาพดี
วันที่ตรวจสอบ	2020/9/11
สาขา	ADMIRE by Bangaor Carcenter
ที่อยู่

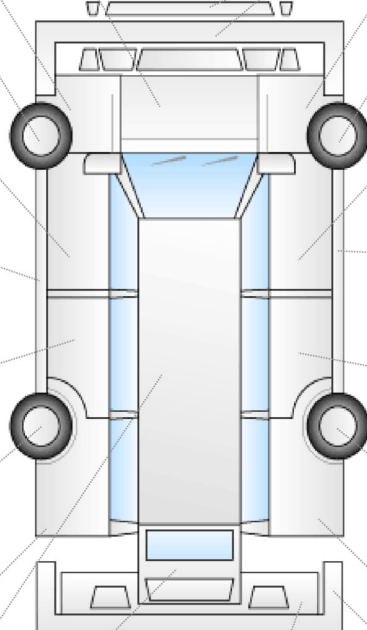
วันที่ตรวจสอบ	11 กันยายน 2563	วันที่ตรวจสอบอีกครั้ง		
ระดับคุณภาพ				
EXTERIOR/ สภาพภายนอก		INTERIOR/ สภาพภายใน		
★ ★ ★ ★ ★		★ ★ ★ ★ ★		
<div style="margin-bottom: 5px;">Front left fender ★★★★★</div> <div style="margin-bottom: 5px;">Front left tire, alloy wheel, wheel cover รื่องยางระดับ 7 ★★★★★</div> <div style="margin-bottom: 5px;">Front left door ★★★★★</div> <div style="margin-bottom: 5px;">Left side step / side spoiler ★★★★★</div> <div style="margin-bottom: 5px;">Rear left door ★★★★★</div> <div style="margin-bottom: 5px;">Left back tire, alloy wheel, wheel cover รื่องยางระดับ 7 ★★★★★</div> <div style="margin-bottom: 5px;">Left back fender ★★★★★</div> <div style="margin-bottom: 5px;">Roof ★★★★★</div> <div style="margin-bottom: 5px;">Dashboard ★★★★★</div> <div style="margin-bottom: 5px;">Front left seat ★★★★★</div> <div style="margin-bottom: 5px;">Front and back left door trim ★★★★★</div> <div style="margin-bottom: 5px;">Rear seat ★★★★★</div>

<div style="margin-bottom: 5px;">Bonnet / hood ★★★★★</div> <div style="margin-bottom: 5px;">Front bumper ★★★★★</div> <div style="margin-bottom: 5px;">Front right fender ★★★★★</div> <div style="margin-bottom: 5px;">Front right tire, alloy wheel, wheel cover รื่องยางระดับ 7 ★★★★★</div> <div style="margin-bottom: 5px;">Front right door ★★★★★</div> <div style="margin-bottom: 5px;">Right side step / side spoiler ★★★★★</div> <div style="margin-bottom: 5px;">Rear right door ★★★★★</div> <div style="margin-bottom: 5px;">Right back tire, alloy wheel, wheel cover รื่องยางระดับ 7 ★★★★★</div> <div style="margin-bottom: 5px;">Right back fender ★★★★★</div> <div style="margin-bottom: 5px;">Trunk lid / boot lid ★★★★★</div> <div style="margin-bottom: 5px;">Back rear spoiler & under spoiler ★★★★★</div> <div style="margin-bottom: 5px;">Back rear bumper ★★★★★</div> <div style="margin-bottom: 5px;">Steering wheel ★★★★★</div> <div style="margin-bottom: 5px;">Front right seat ★★★★★</div> <div style="margin-bottom: 5px;">Front and back right door trim ★★★★★</div> <div style="margin-bottom: 5px;">Console ★★★★★</div> <div style="margin-bottom: 5px;">Luggage room ★★★★★</div>	<div style="margin-bottom: 10px;">[หน้าต่าง] กระจกหน้ารถ หินกระเด็น บางส่วน</div> <div>[ภายใน] Headliner คราบ S</div>

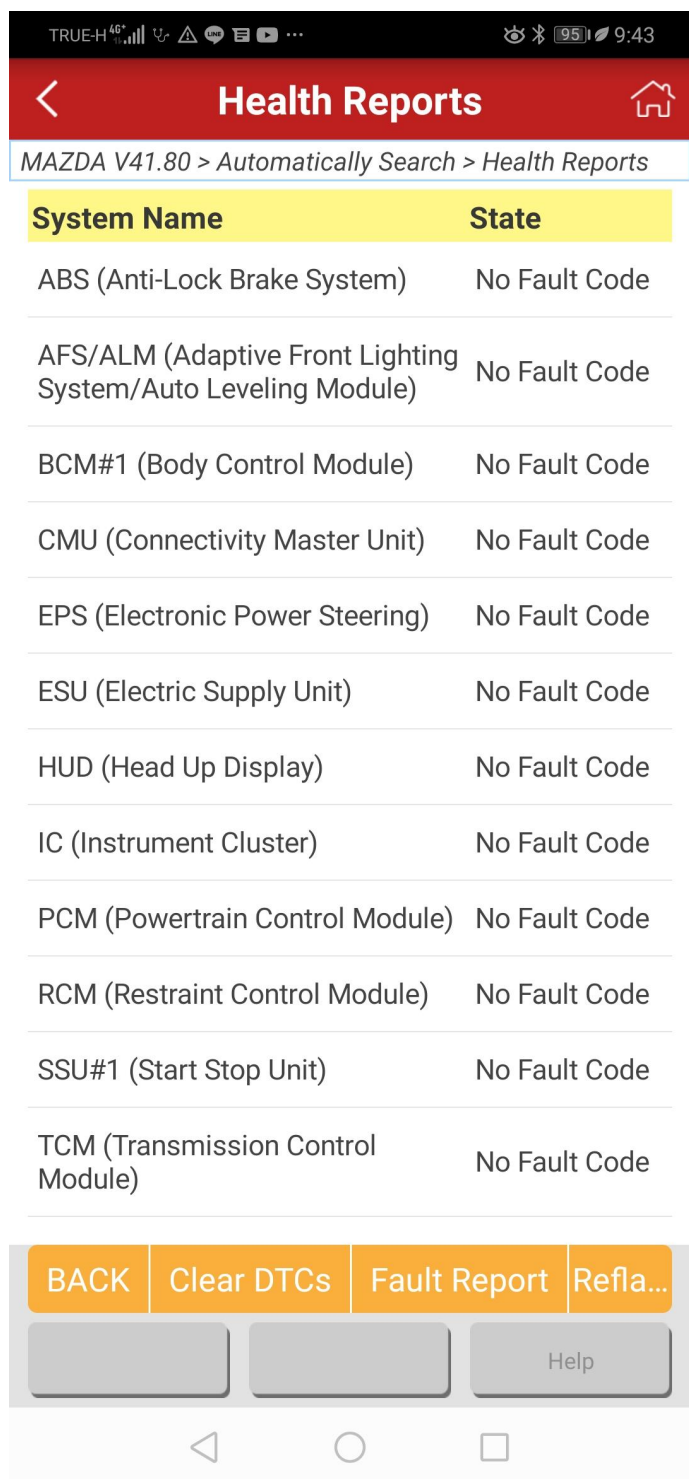
MAZDA V41.80 > Automatically Search > Health Reports

System Name	State
ABS (Anti-Lock Brake System)	No Fault Code
AFS/ALM (Adaptive Front Lighting System/Auto Leveling Module)	No Fault Code
BCM#1 (Body Control Module)	No Fault Code
CMU (Connectivity Master Unit)	No Fault Code
EPS (Electronic Power Steering)	No Fault Code
ESU (Electric Supply Unit)	No Fault Code
HUD (Head Up Display)	No Fault Code
IC (Instrument Cluster)	No Fault Code
PCM (Powertrain Control Module)	No Fault Code
RCM (Restraint Control Module)	No Fault Code
SSU#1 (Start Stop Unit)	No Fault Code
TCM (Transmission Control Module)	No Fault Code
