# U-Car Grading Report

รายงานผลการตรวจเช็คสภาพรถยนต์  
ภายใต้การดูแลของสมาคมการประเมินสภาพรถยนต์ประเทศญี่ปุ่น

| รุ่น | TOYOTA HILUX VIGO | | |
| รุ่นปี | 2010 | เลขไมล์ | 124,071กม. |

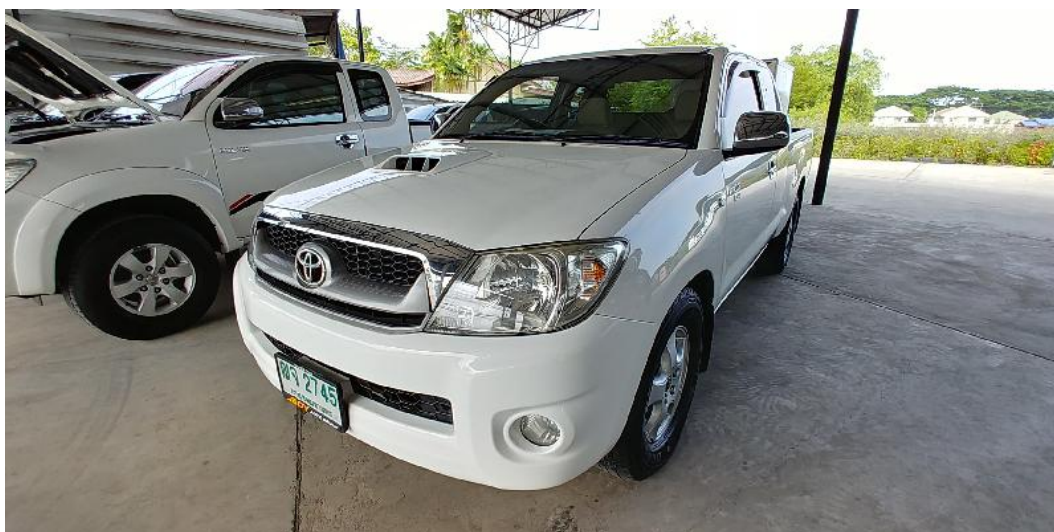
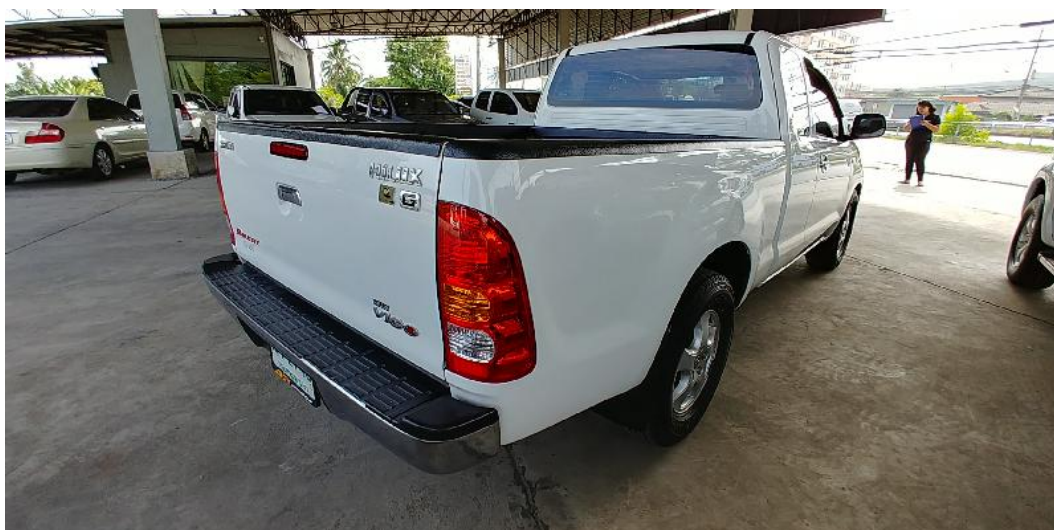
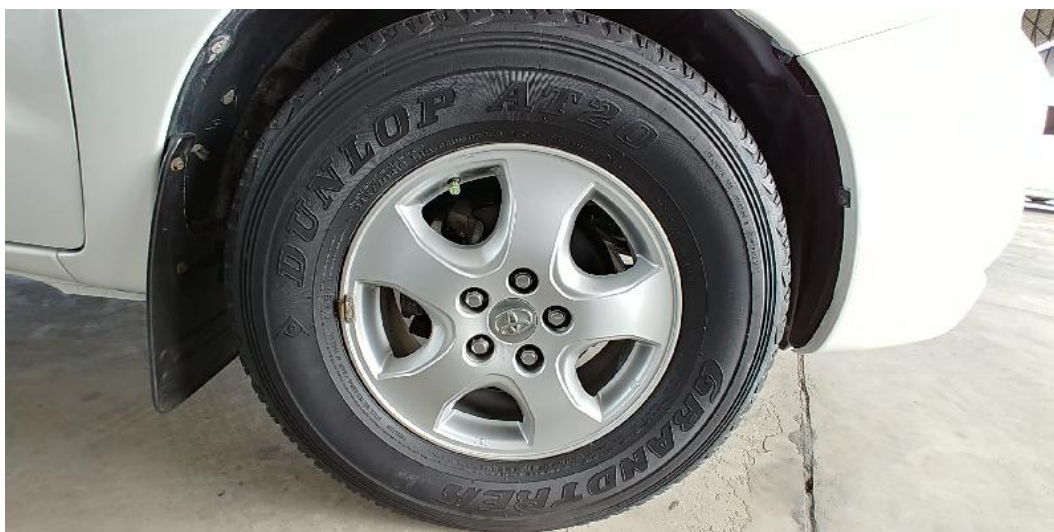
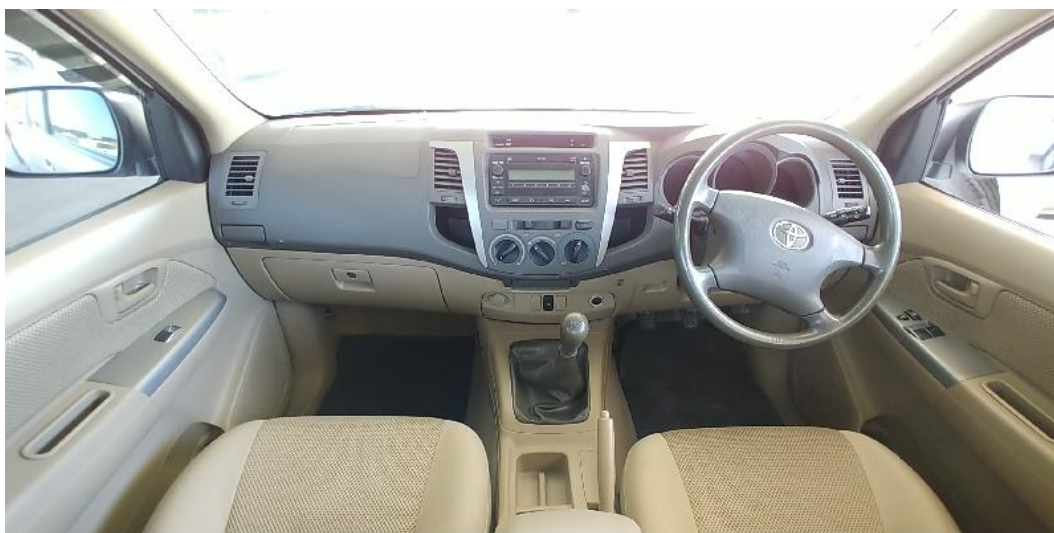
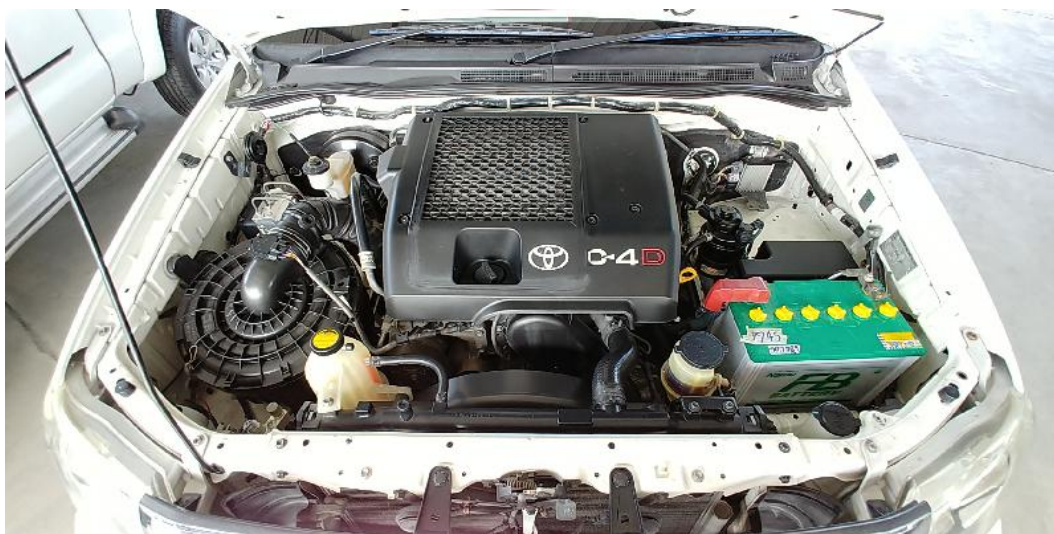
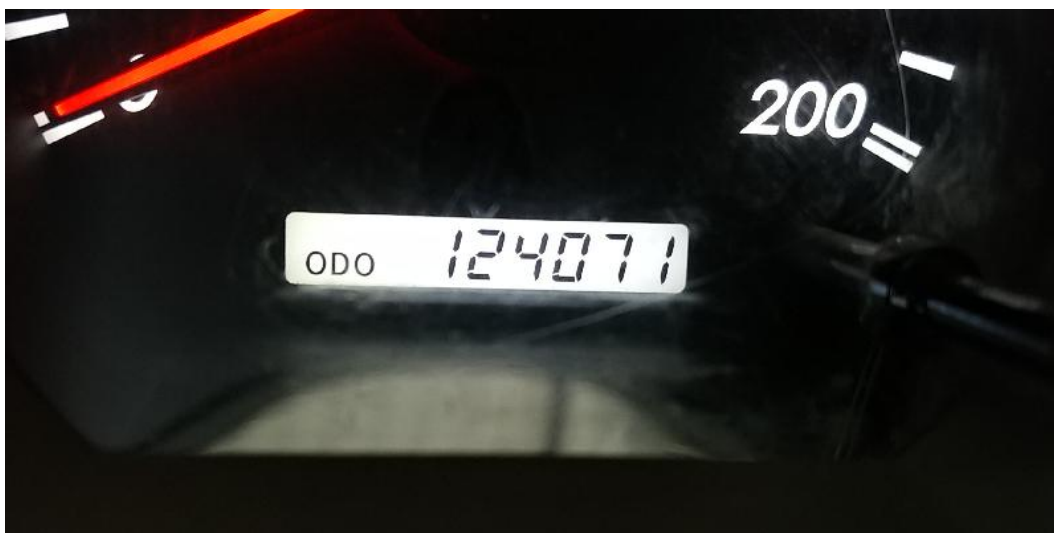
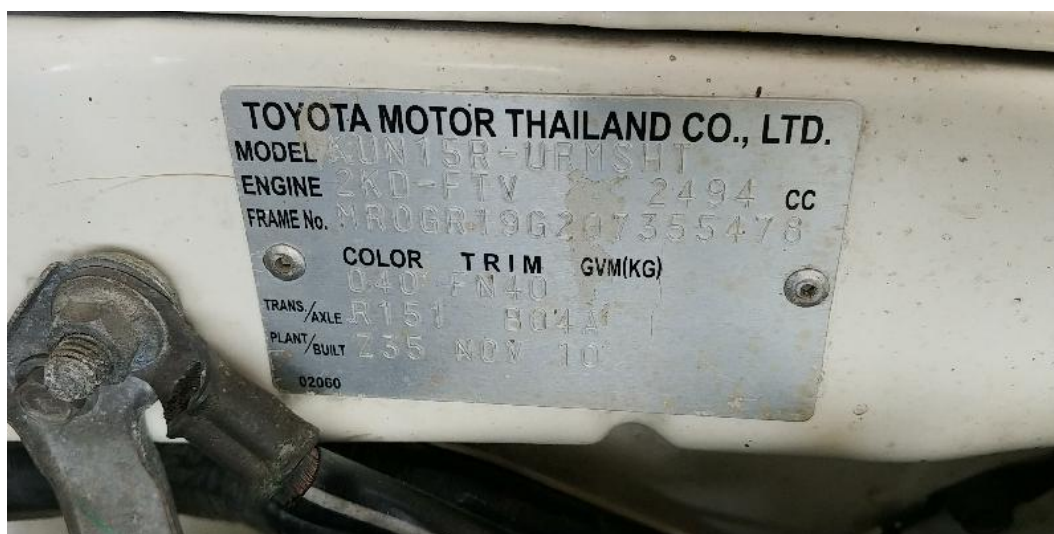
Set buck panel ทำเครื่องหมายจากงานโลหะ มี

กระจกข้างซ้าย ไขว้รอยขีดข่วน บางส่วน

Set buck panel Dent มีขนาดเล็กมาก เล็กน้อย

กระจกหน้ารถ หินกระเด็น บางส่วน

การขับซี รอยย่น,รอยขีดข่วน มี

ตกแต่งอื่นๆ รอยขีดข่วน บางส่วน

Headliner รอยย่น S
