# U-Car Grading Report

รายงานผลการตรวจเช็คสภาพรถยนต์  
ภายใต้การดูแลของสมาคมการประเมินสภาพรถยนต์ประเทศไทย

รุ่น	TOYOTA VIOS 1.5 J		
สี	Champagne colour	หมายเลขทะเบียน (Plate number)	กม8908
รุ่นปี	2012	เลขไมล์	100,487กม.
แบบ	เลขตัวถัง	MR053HY9305389070

เครื่องยนต์	สภาพดี
วันที่ตรวจสอบ	2020/3/23
สาขา	HOUSE OF CAR PHUKET
ที่อยู่

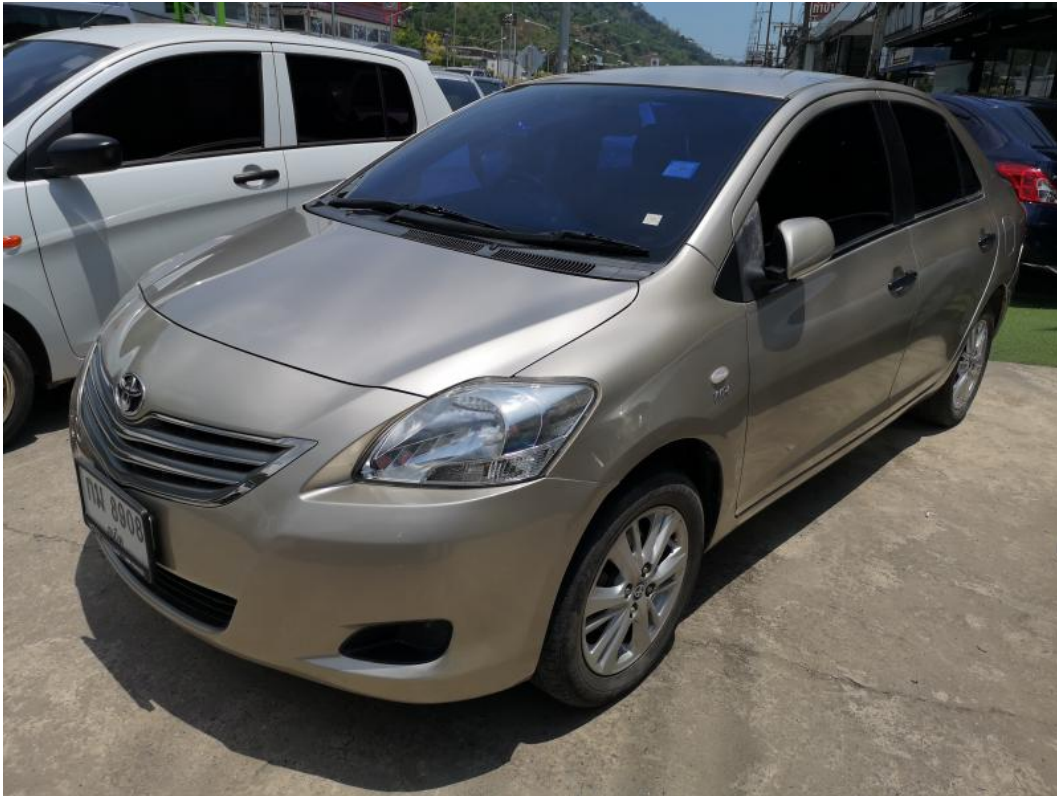
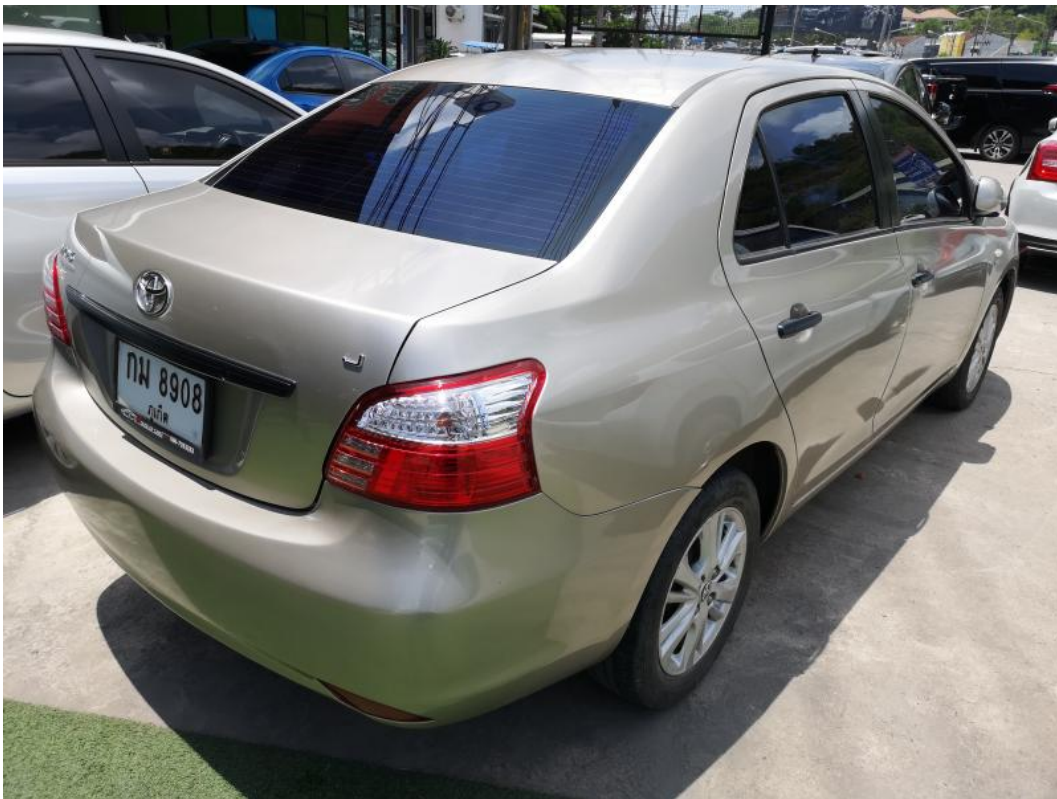
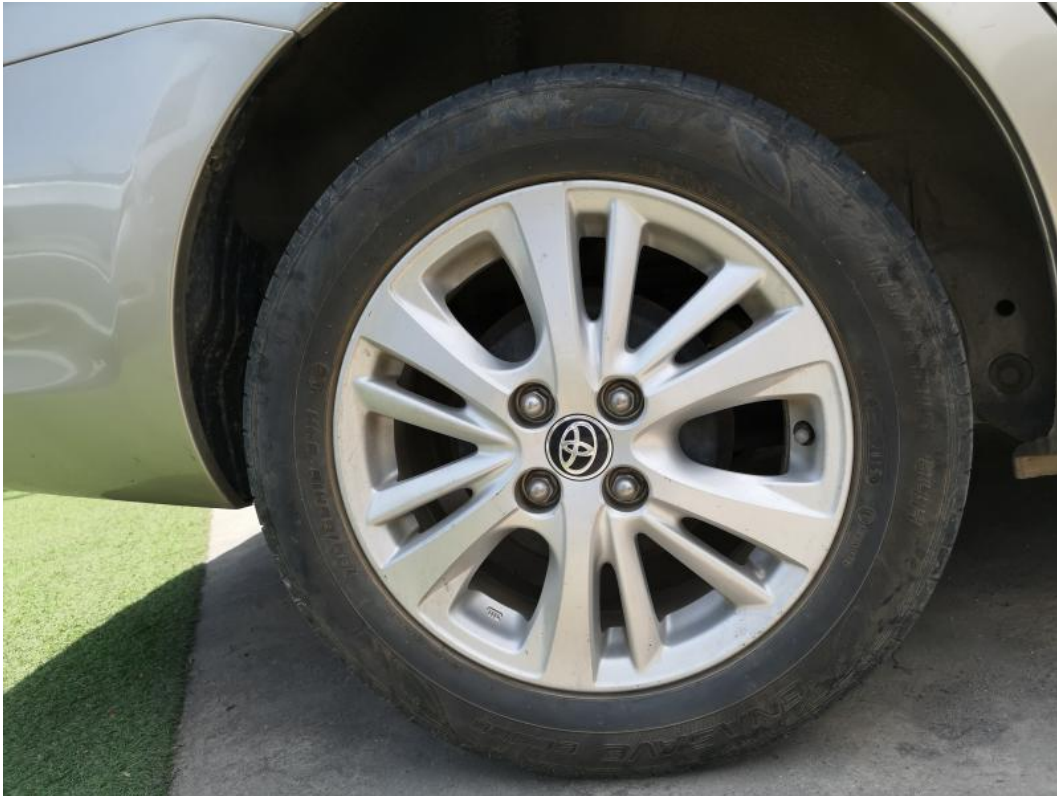
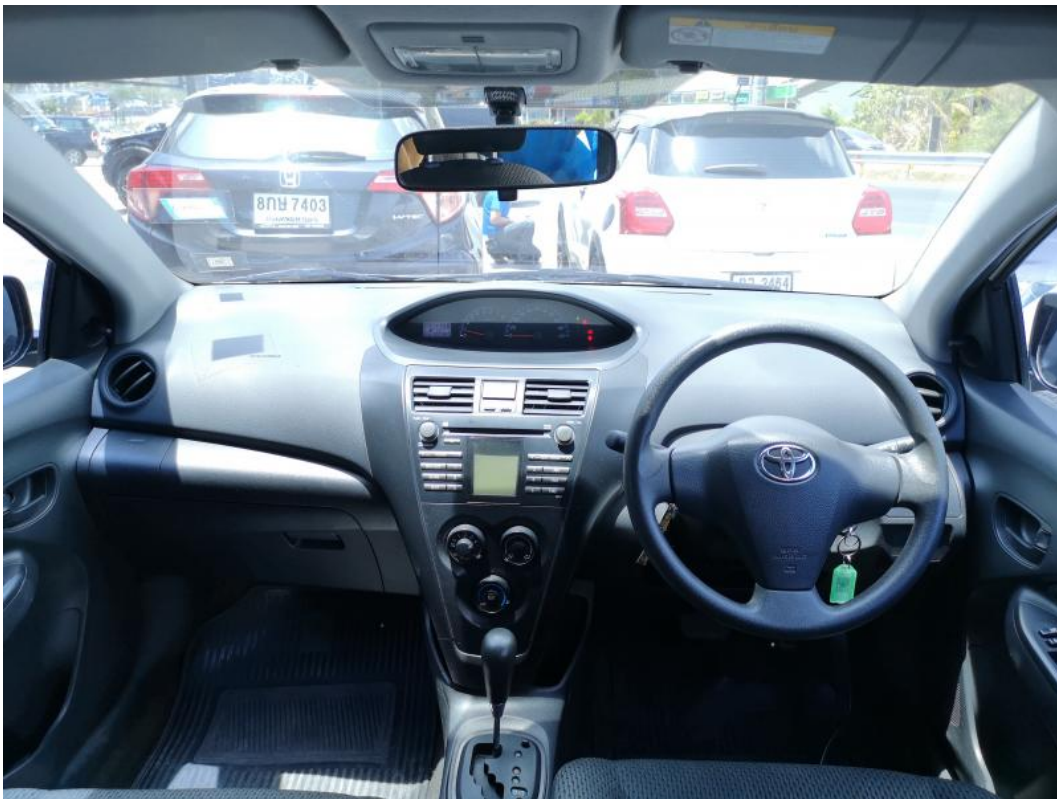
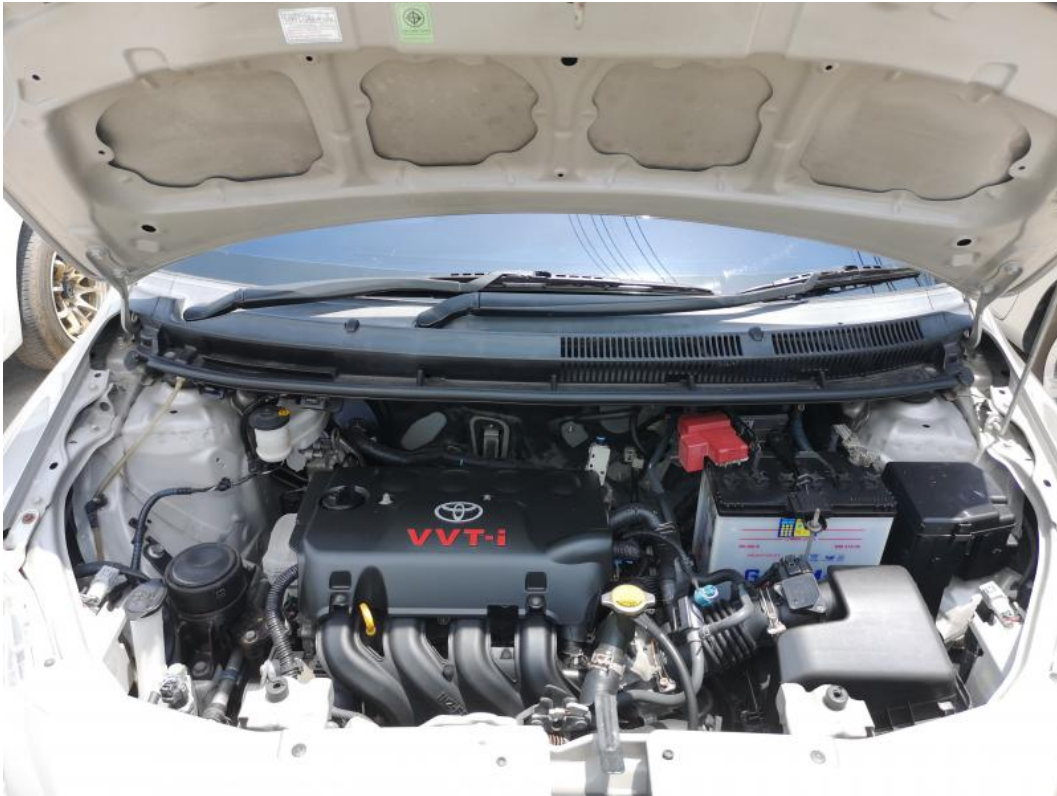
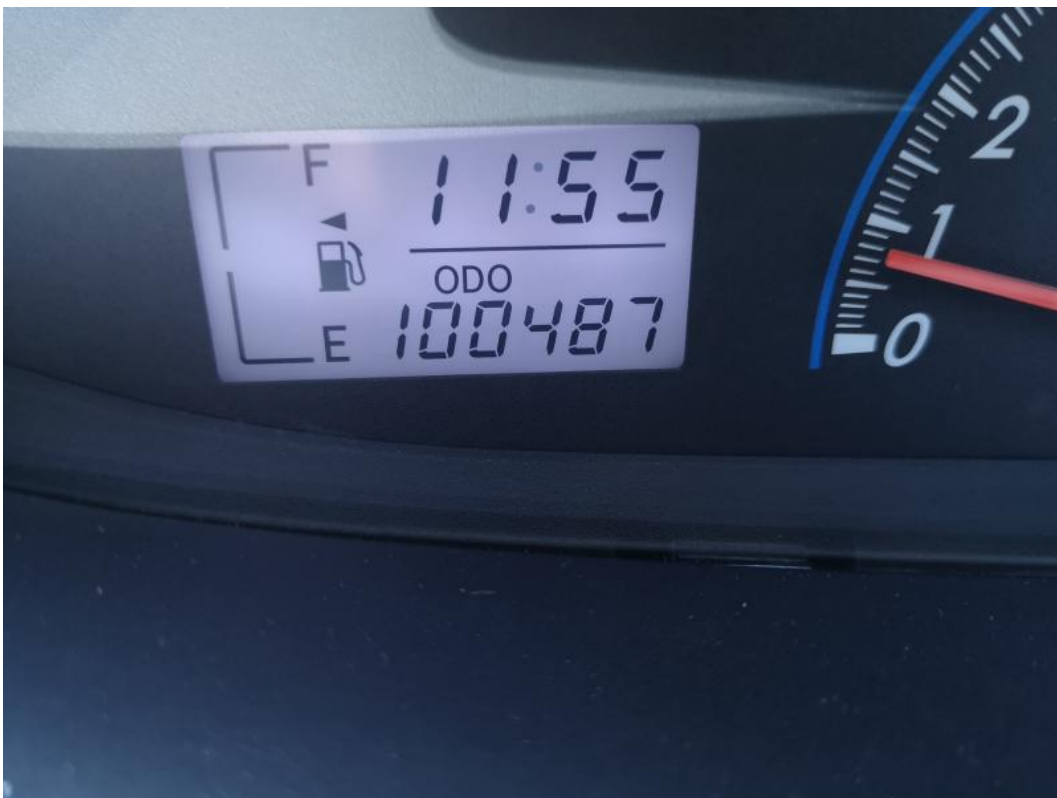
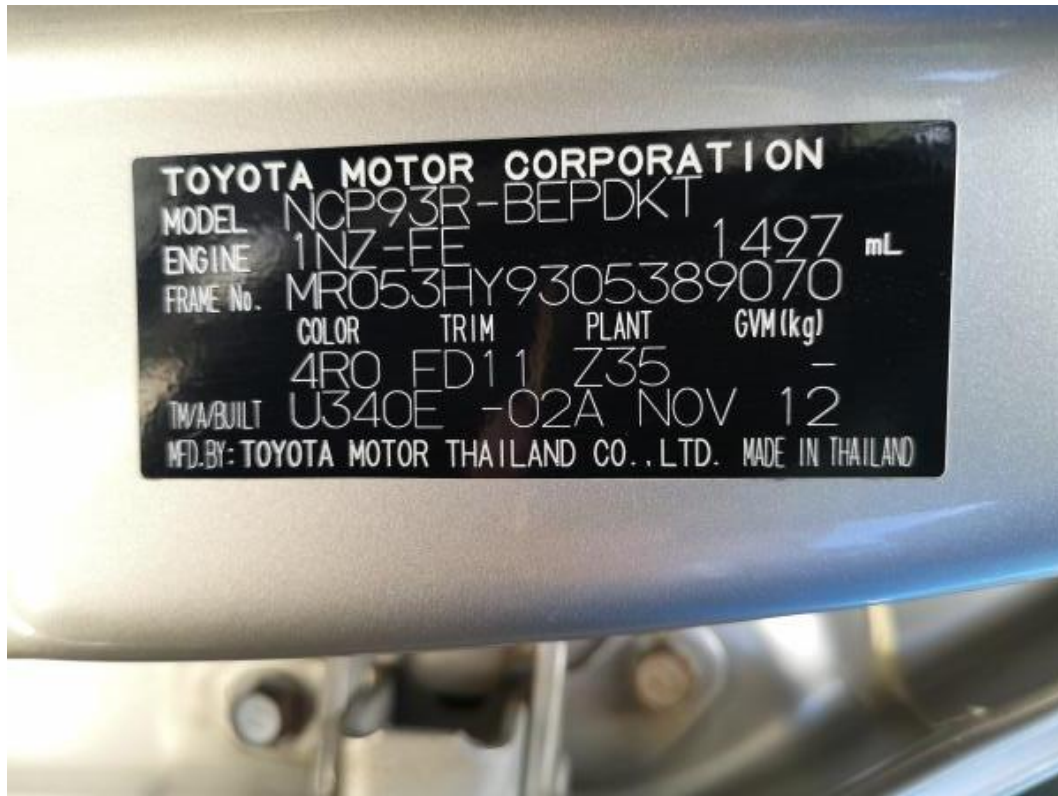
[บันทึก]  
กระจกข้างขวา ไฟมัลติฟังก์ชัน บางส่วน  
Radiator core support ความเสียหาย มี

[หน้าต่าง]  
กระจกหน้ารถ ทึบกระเด็น บางส่วน

[เบา]  
Left head light หมอก ชูน้ํว บางส่วน  
Right head light หมอก ชูน้ํว บางส่วน

[ภายใน]  
พื้นพรม รอยย่น M

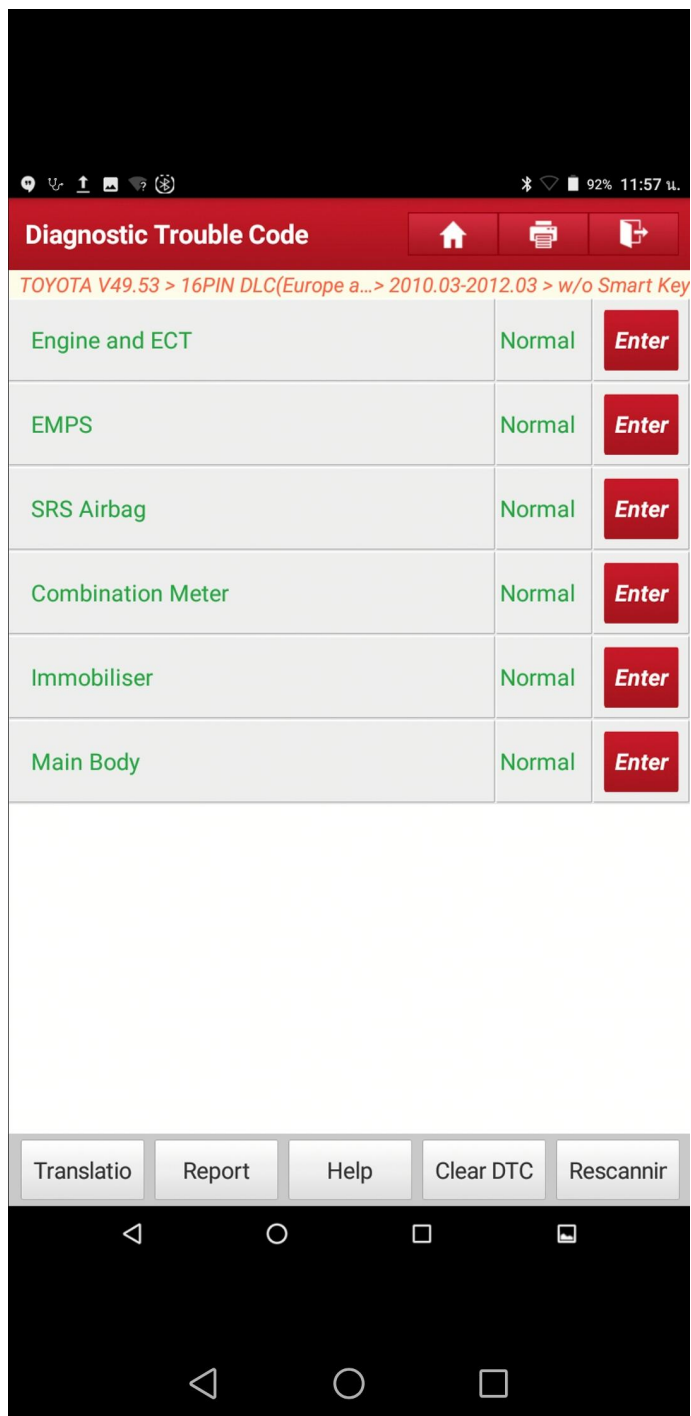
Diagnostic Trouble Code

TOYOTA V49.53 > 16PIN DLC(Europe a... > 2010.03-2012.03 > w/o Smart Key

Engine and ECT	Normal	Enter
EMPS	Normal	Enter
SRS Airbag	Normal	Enter
Combination Meter	Normal	Enter
Immobiliser	Normal	Enter
Main Body	Normal	Enter
