# U-Car Grading Report

รายงานผลการตรวจเช็คสภาพรถยนต์  
ภายใต้การดูแลของสมาคมการประเมินสภาพรถยนต์ประเทศญี่ปุ่น

หนังสือรับรอง โดย GOO INSPECTION

| รุ่น | TOYOTA PRIUS 1.8 | | |

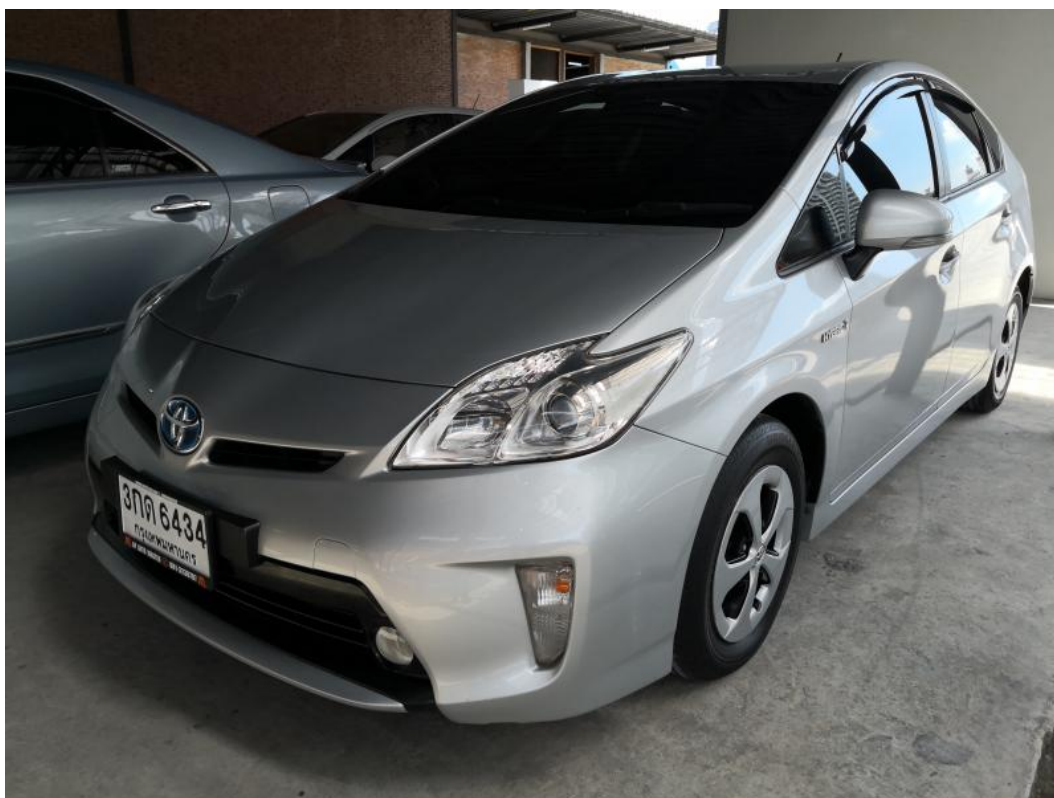
การวินิจฉัย CP 1

| System Scan | |
| TOYOTA V49.16 > 16PIN DLC(Jap...UMION > 2ZR-FE > System Scan | |
| System Name | State |
| Engine and ECT | Equipped |
| ABS/VSC/TRC | Equipped |
| EMPS | Equipped |
| Main Body | Equipped |
| Entry&Start | Equipped |
| Air Conditioner | Equipped |
| Combination Meter | Equipped |
| D-Door Motor | Equipped |
