# U-Car Grading Report

รายงานผลการตรวจเช็คสภาพรถยนต์  
ภายใต้การดูแลของสมาคมการประเมินสภาพรถยนต์ประเทศญี่ปุ่น

| รุ่น | HONDA CIVIC 1.8 | | |

| วันที่ตรวจสอบ | 2023/11/10 |

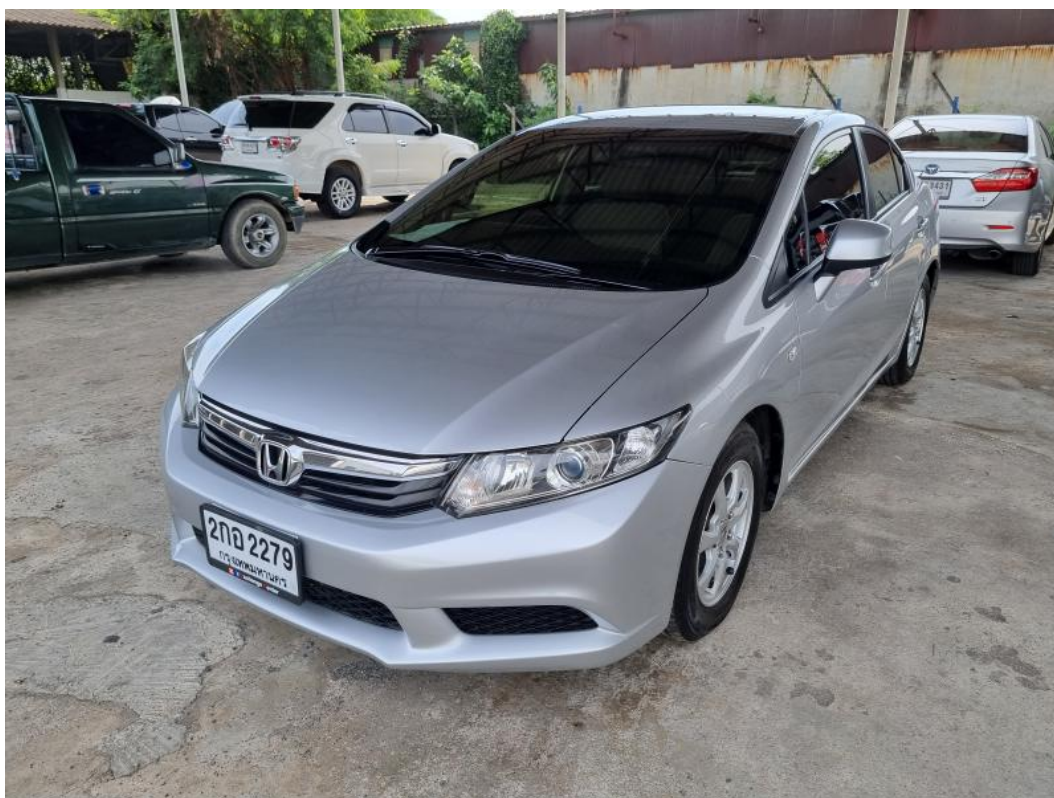
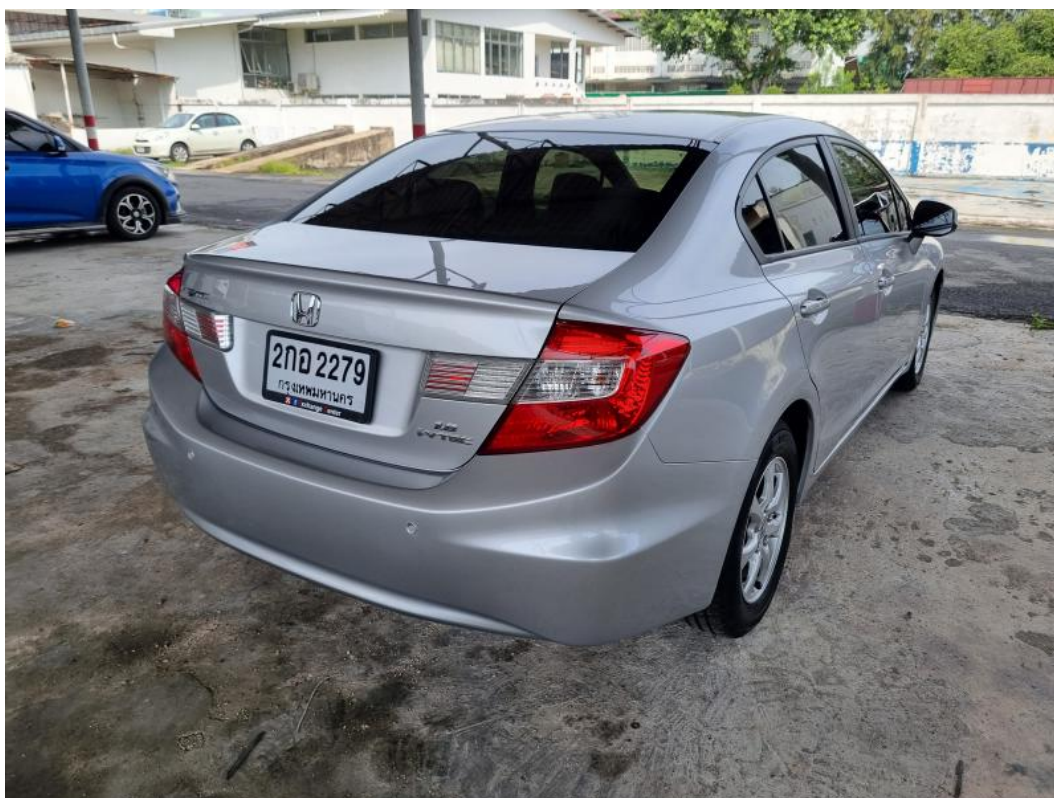
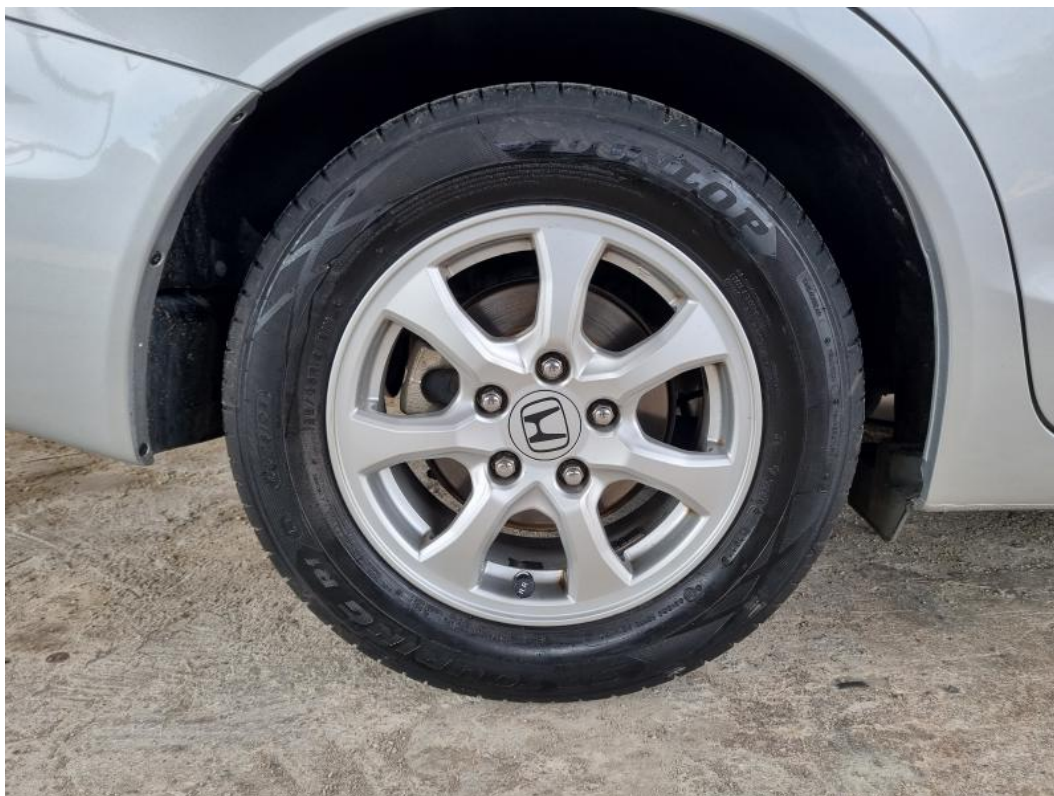
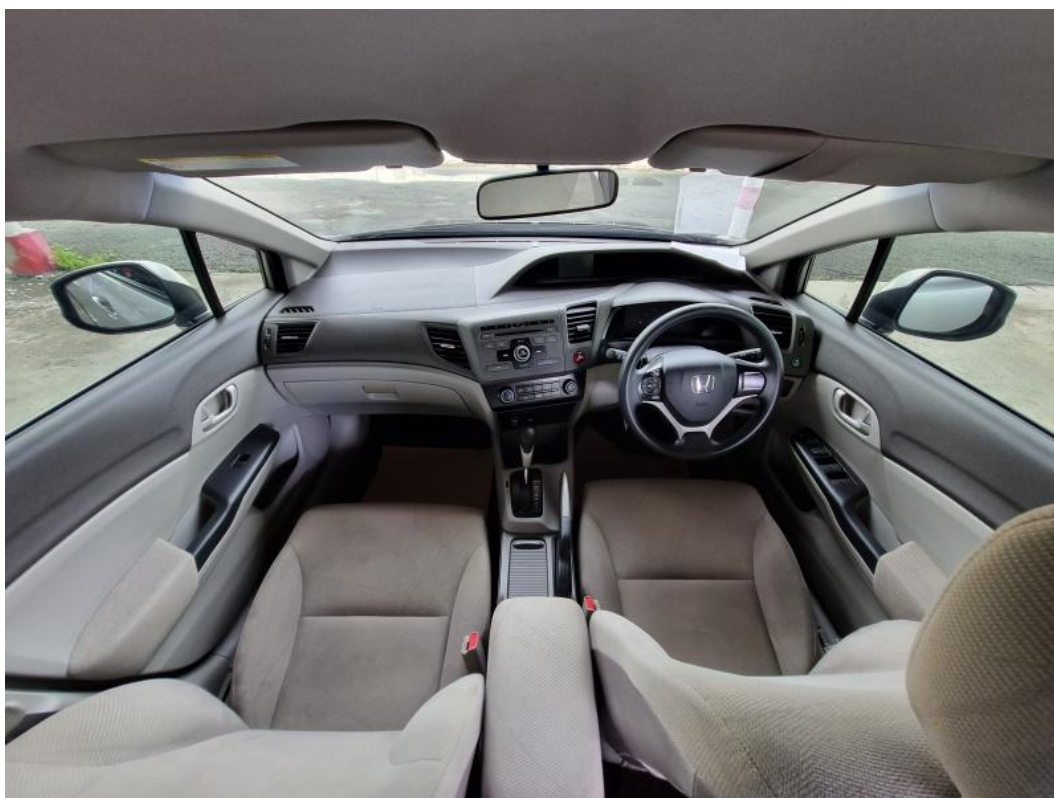
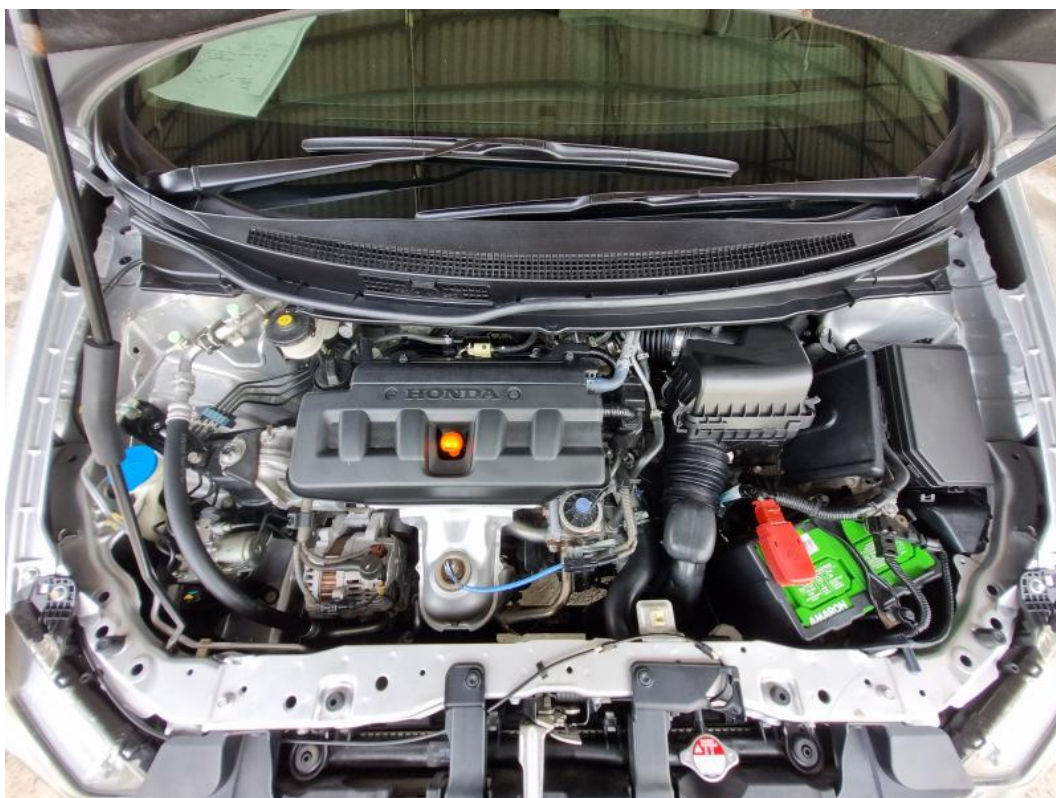
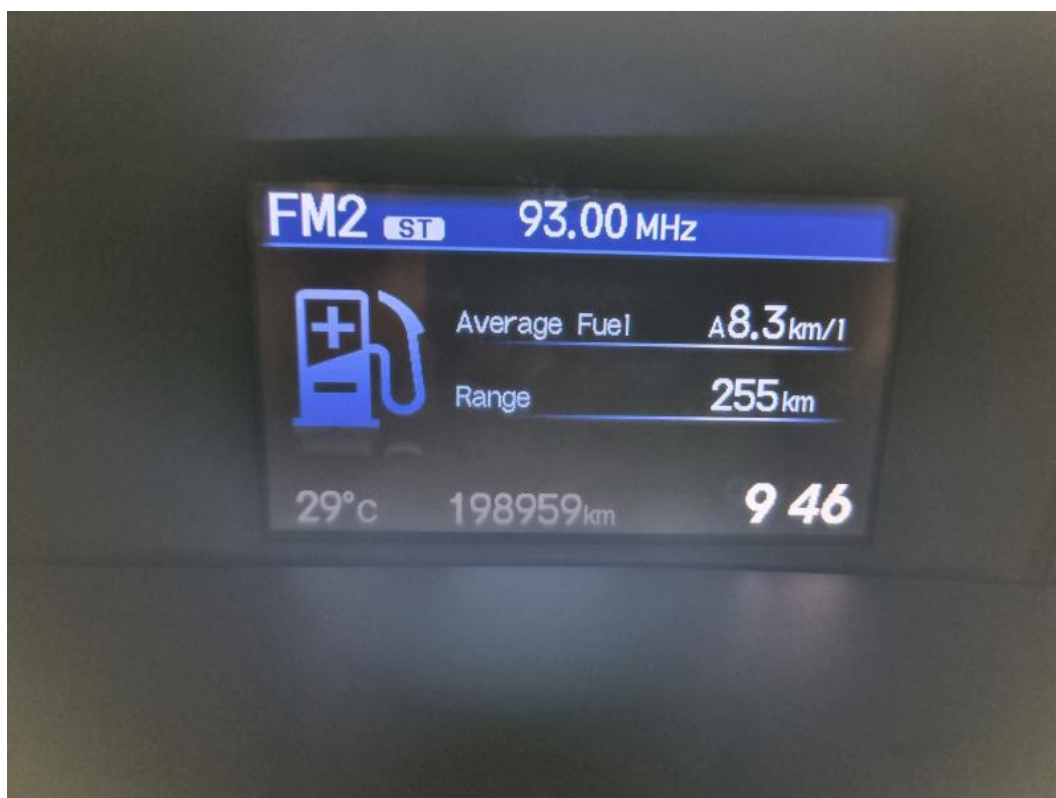
| Front left fender<br>★★★★★ | Bonnet / hood<br>★★★★★ | Front bumper<br>★★★★★ | Front right fender<br>★★★★★ | <div> <div> <div>[หน้าต่าง]</div> <div>กระจกหน้ารถ หินกะเทาะ บางส่วน</div> </div> <div> <div>[ภายใน]</div> <div> ห้องเก็บสัมภาระ สกปรก.รอยขีดข่วน บางส่วน<br/> หัวเกียร์ รอยย่น/ถลอก มี<br/> แผงพลาสติกอื่นๆ รอยขีดข่วน บางส่วน<br/> ผ้าหลังคา รอยย่น เล็กน้อย<br/> แผงพลาสติกอื่นๆ รอยย่น เล็กน้อย </div> </div> </div> | | | |
