U-Car Grading Report

รายงานผลการตรวจเช็คสภาพรถยนต์
ภายใต้การดูแลของสมาคมการประเมินสภาพรถยนต์ประเทศไทย

| รุ่น | HONDA CITY 1.5 | | |
| รุ่นปี | 2012 | เลขไมล์ | 77,588กม. |

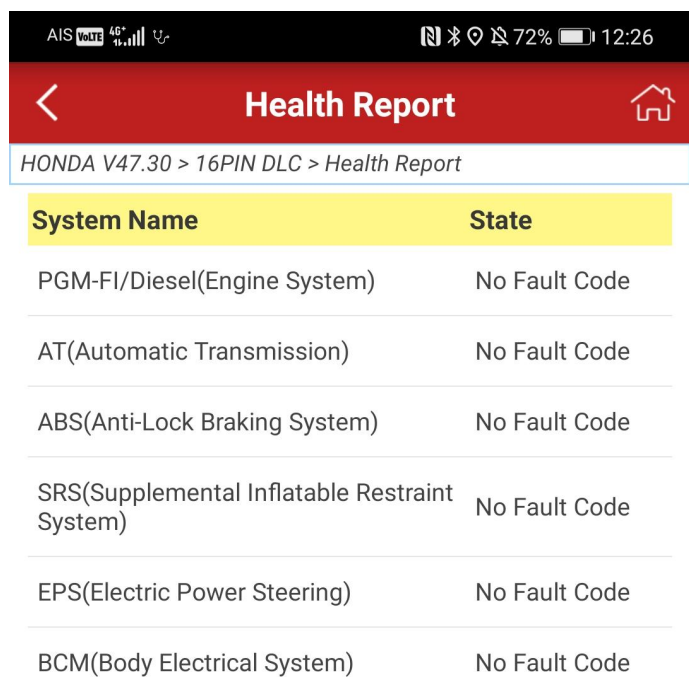
การวินิจฉัย CP 2

Health Report

| System Name | State |
| PGM-FI/Diesel(Engine System) | No Fault Code |
| AT(Automatic Transmission) | No Fault Code |
| ABS(Anti-Lock Braking System) | No Fault Code |
| SRS(Supplemental Inflatable Restraint System) | No Fault Code |
| EPS(Electric Power Steering) | No Fault Code |
| BCM(Body Electrical System) | No Fault Code |
