U-Car Grading Report

รุ่น	FORD RANGER 2.2 HIRIDER		
สี	Black	หมายเลขทะเบียน (Plate number)	1กญ9293
รุ่นปี	2012	เลขไมล์	131,139กม.
แบบ	เลขตัวถัง	MNBLMF080CW147100

วันที่ตรวจสอบ 2019/9/18

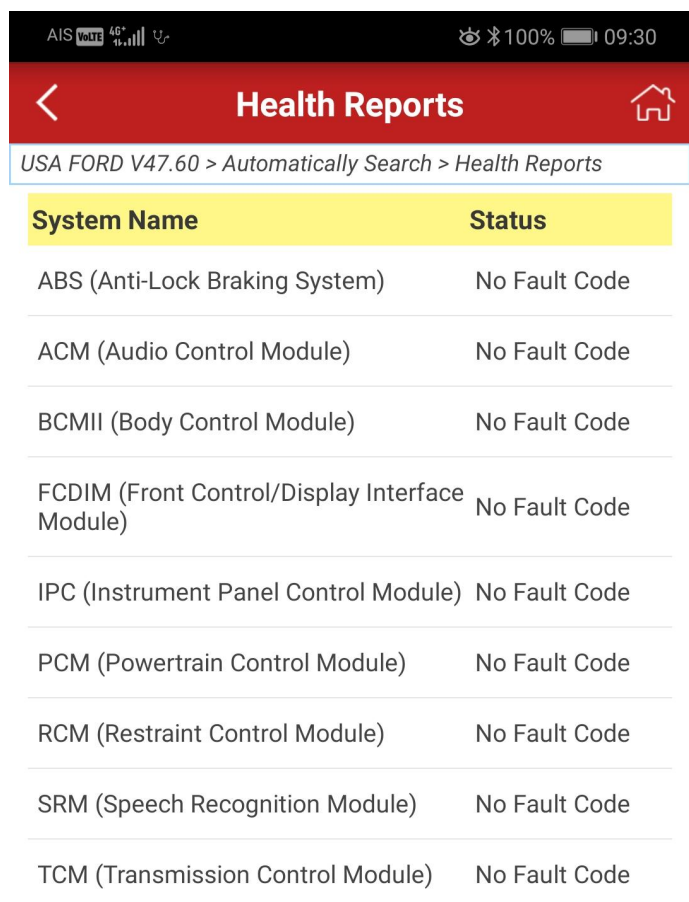
< **Health Reports** >

USA FORD V47.60 > Automatically Search > Health Reports

System Name	Status
ABS (Anti-Lock Braking System)	No Fault Code
ACM (Audio Control Module)	No Fault Code
BCMII (Body Control Module)	No Fault Code
FCDIM (Front Control/Display Interface Module)	No Fault Code
IPC (Instrument Panel Control Module)	No Fault Code
PCM (Powertrain Control Module)	No Fault Code
RCM (Restraint Control Module)	No Fault Code
SRM (Speech Recognition Module)	No Fault Code
TCM (Transmission Control Module)	No Fault Code
