# U-Car Grading Report

รายงานผลการตรวจเช็คสภาพรถยนต์  
ภายใต้การดูแลของสมาคมการประเมินสภาพรถยนต์ประเทศญี่ปุ่น

| รุ่น | NISSAN JUKE 1.6 | | |

| วันที่ตรวจสอบ | 2020/1/23 |

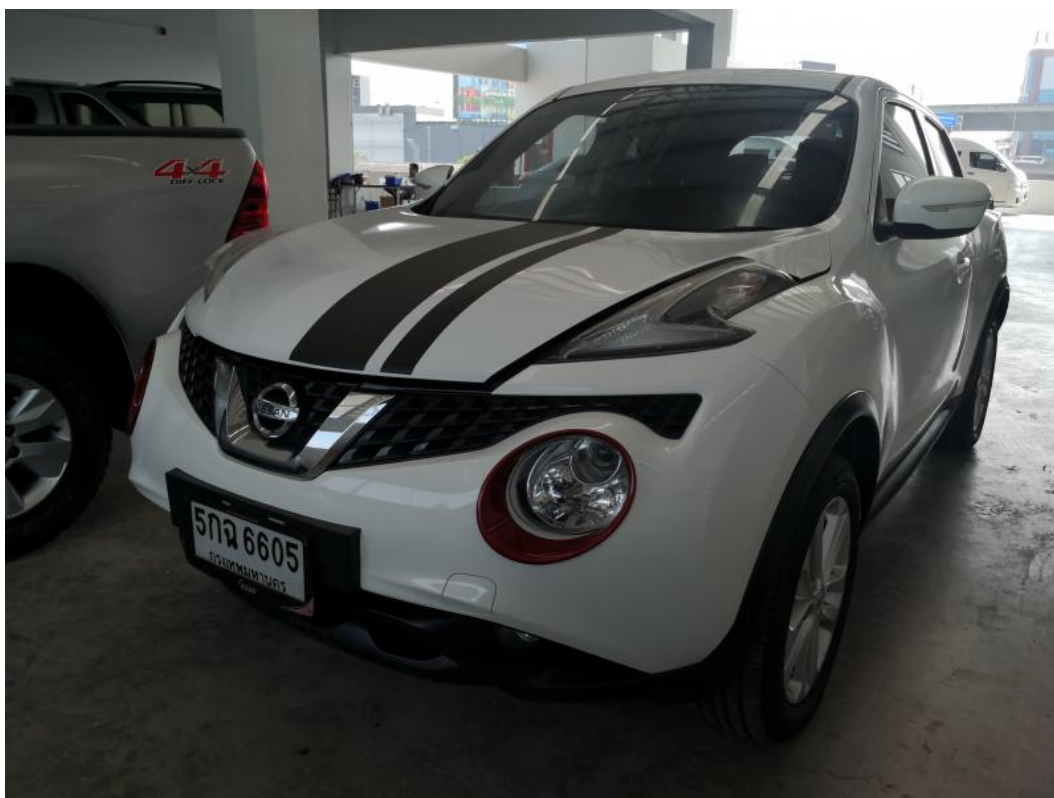
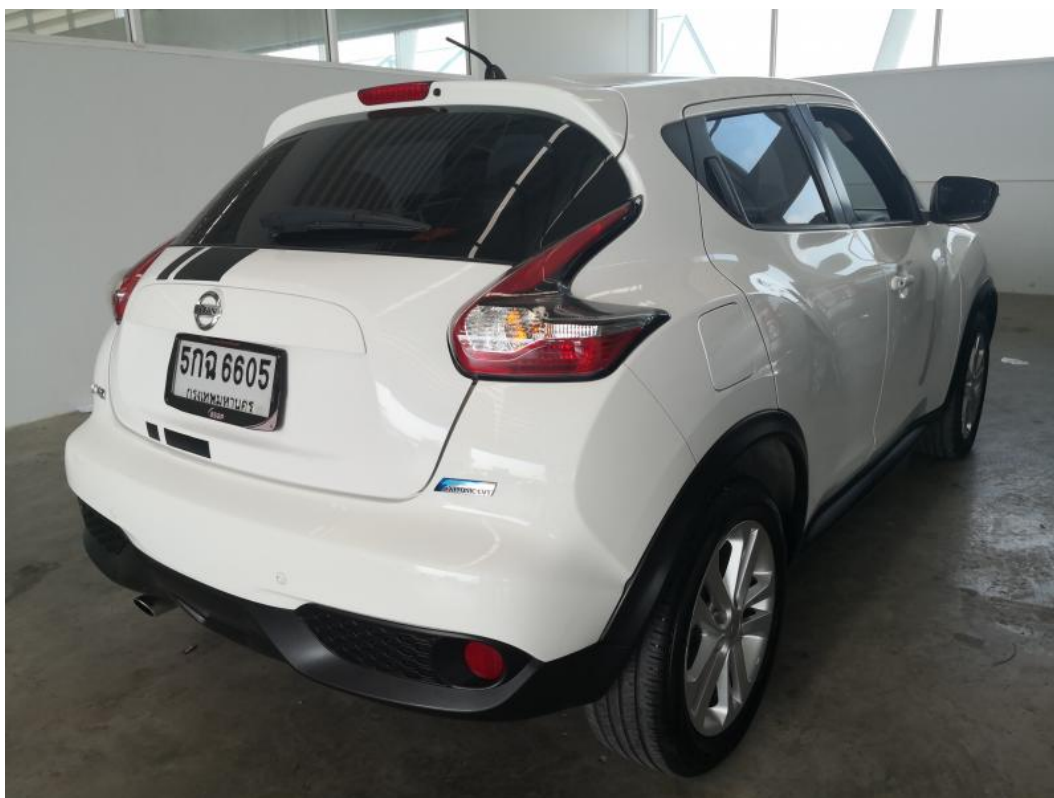
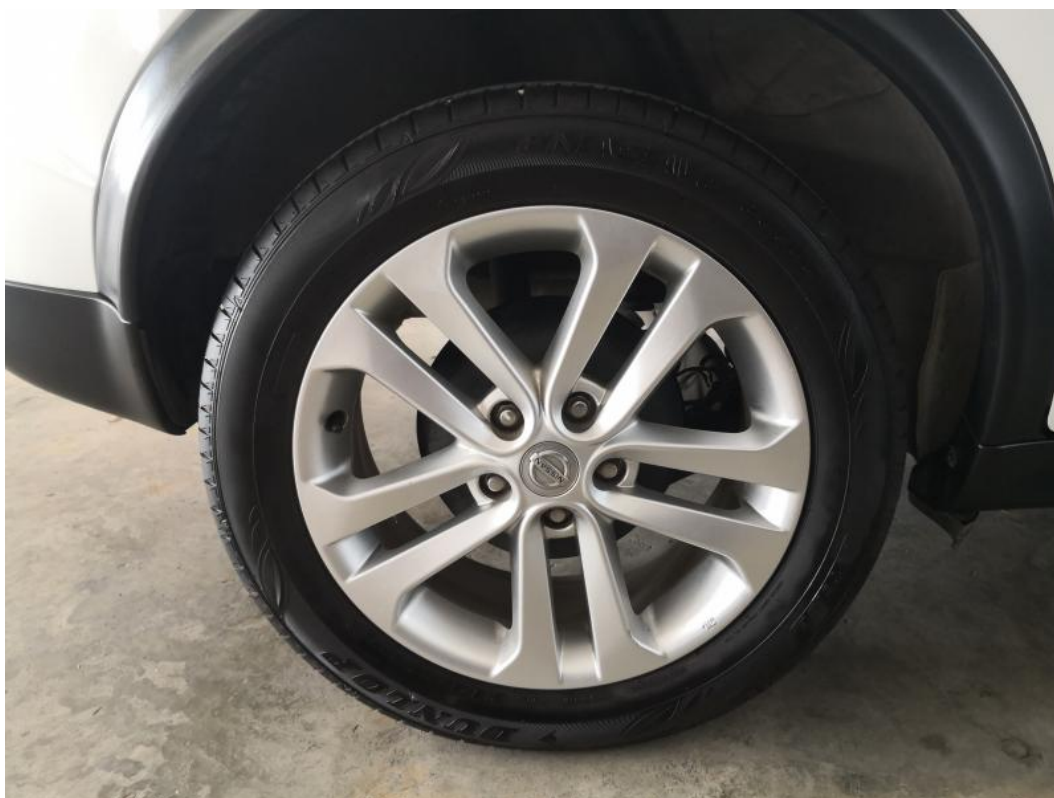
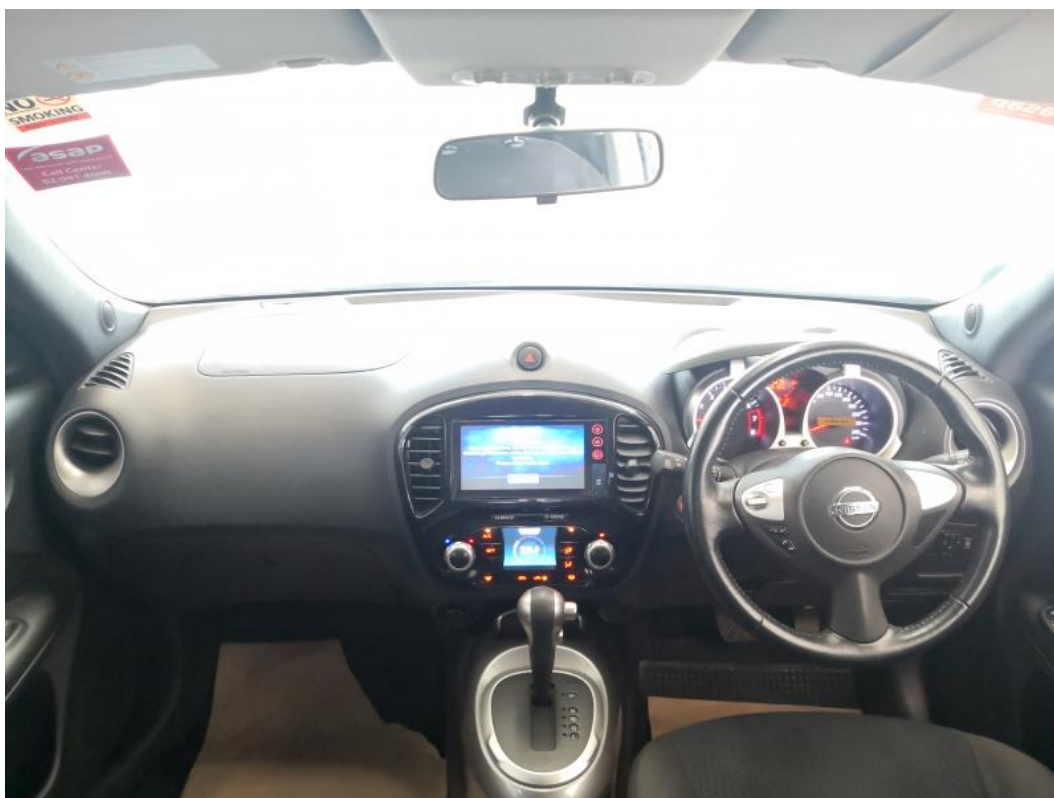
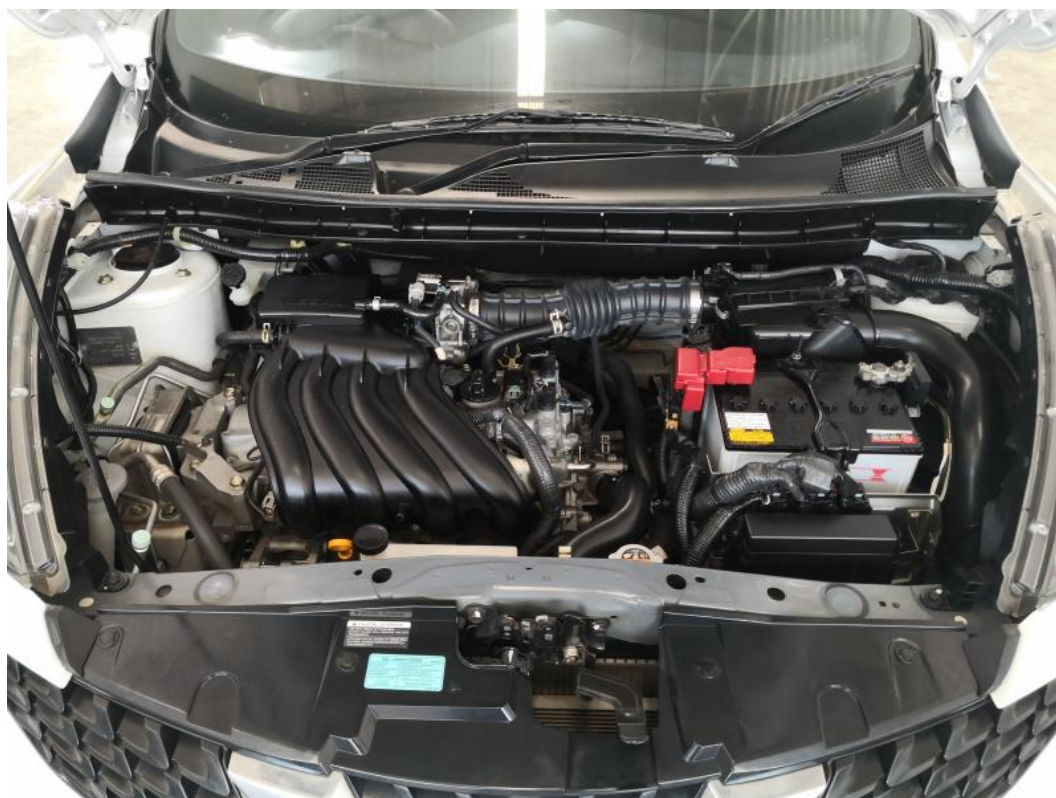
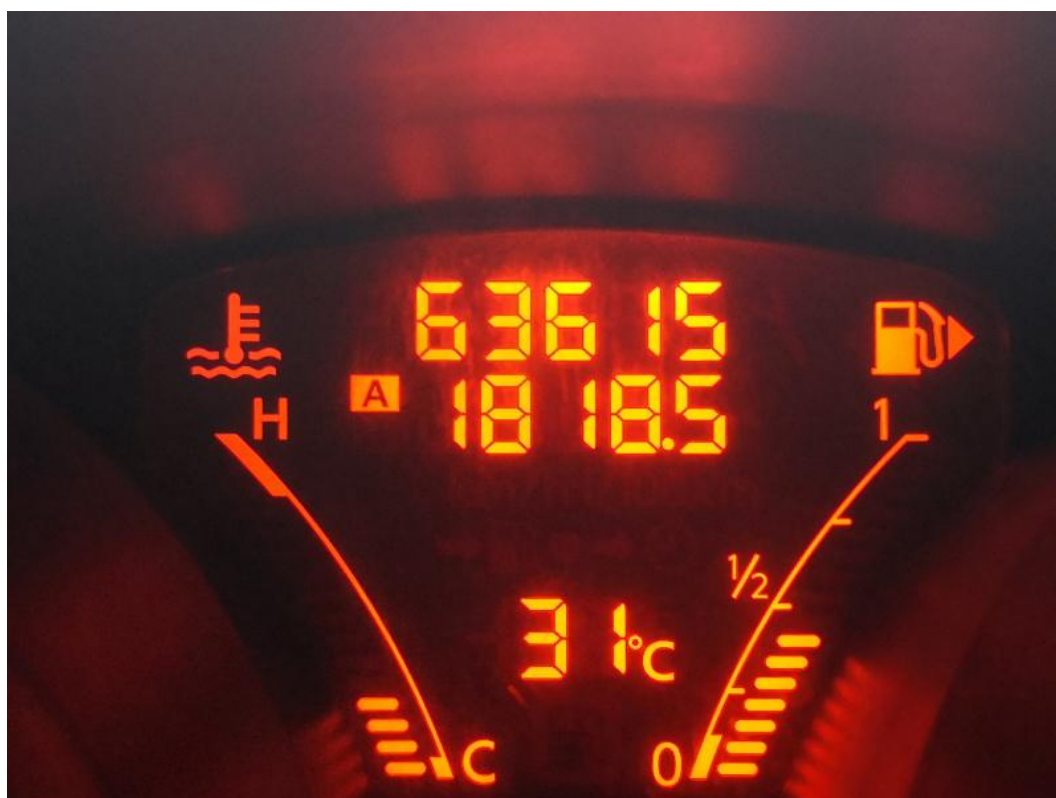
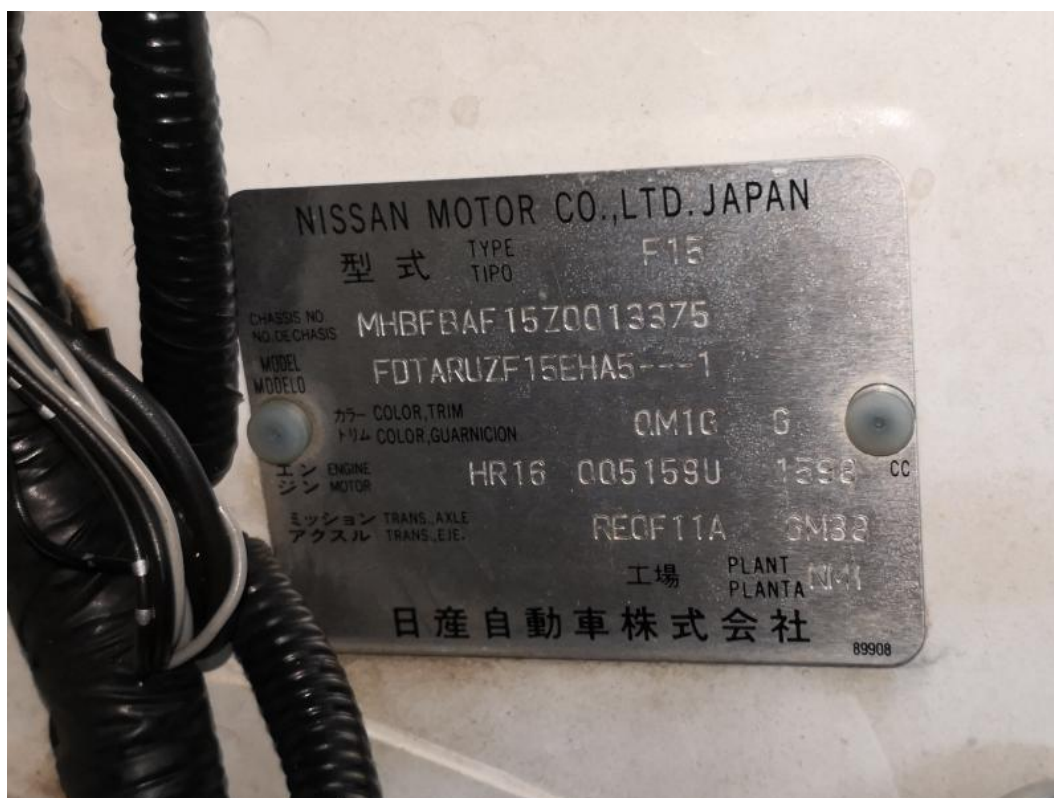
การวินิจฉัย CP 1

การวินิจฉัย CP 2

NISSAN V44.41 > Full system dia...hicle With 16PIN > Health Report

| System Name | State |
|---|---|
| BCM (Body Control Module) | Find Fault Code 0 |
| HVAC (Heating Ventilation Air-conditioning and Cooling) | Find Fault Code 1 |
