U-Car Grading Report

U-car Grading Report

รุ่น	TOYOTA VIGO 3.0G		
สี	White	หมายเลขทะเบียน (Plate number)	ฝข9256
รุ่นปี	2012	เลขไมล์	106,605กม.
แบบ	เลขตัวถัง	MR0HZ29G204713545

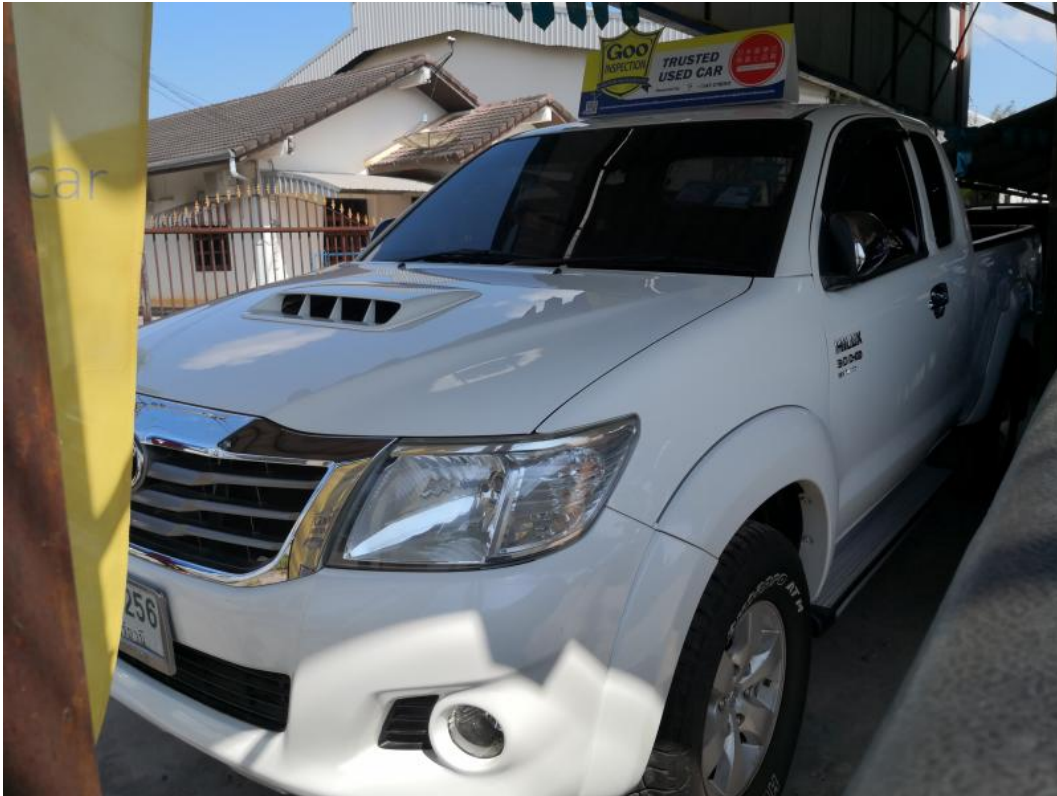
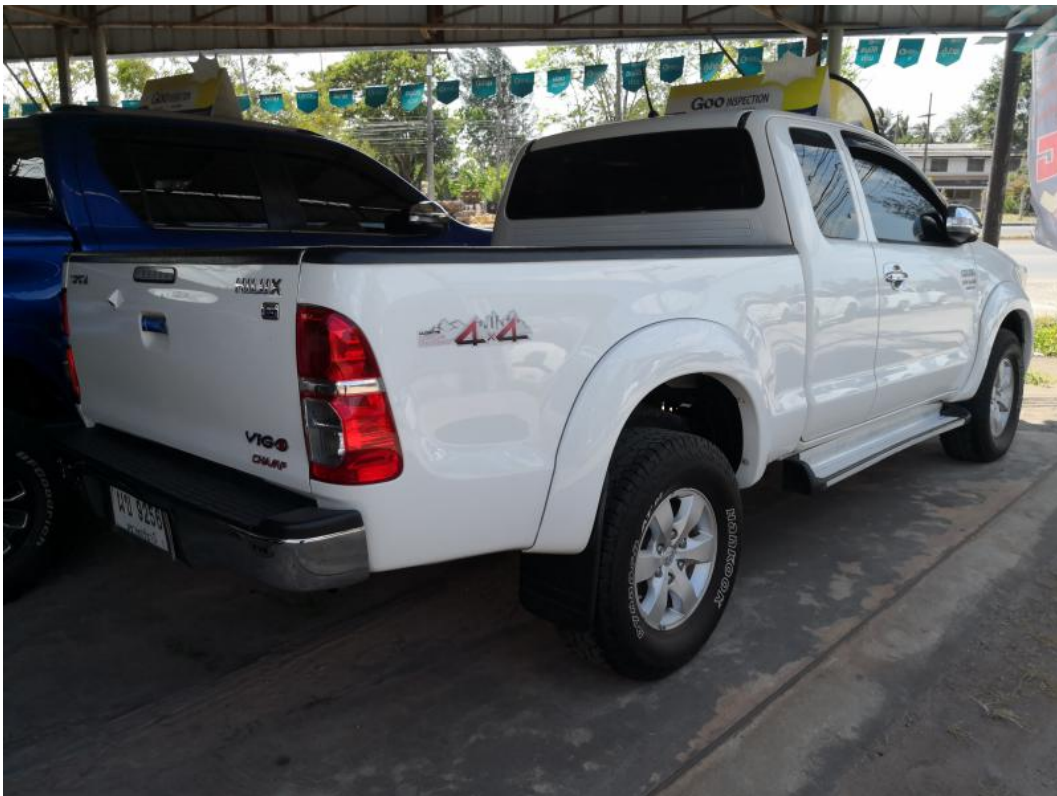
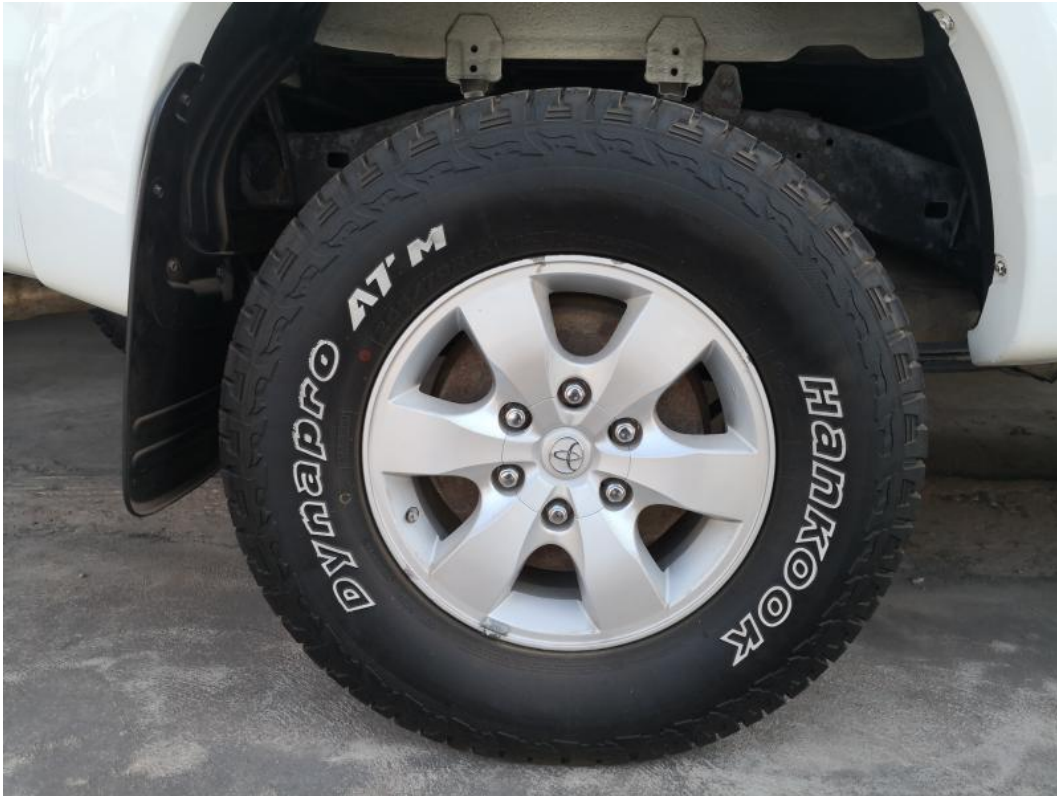
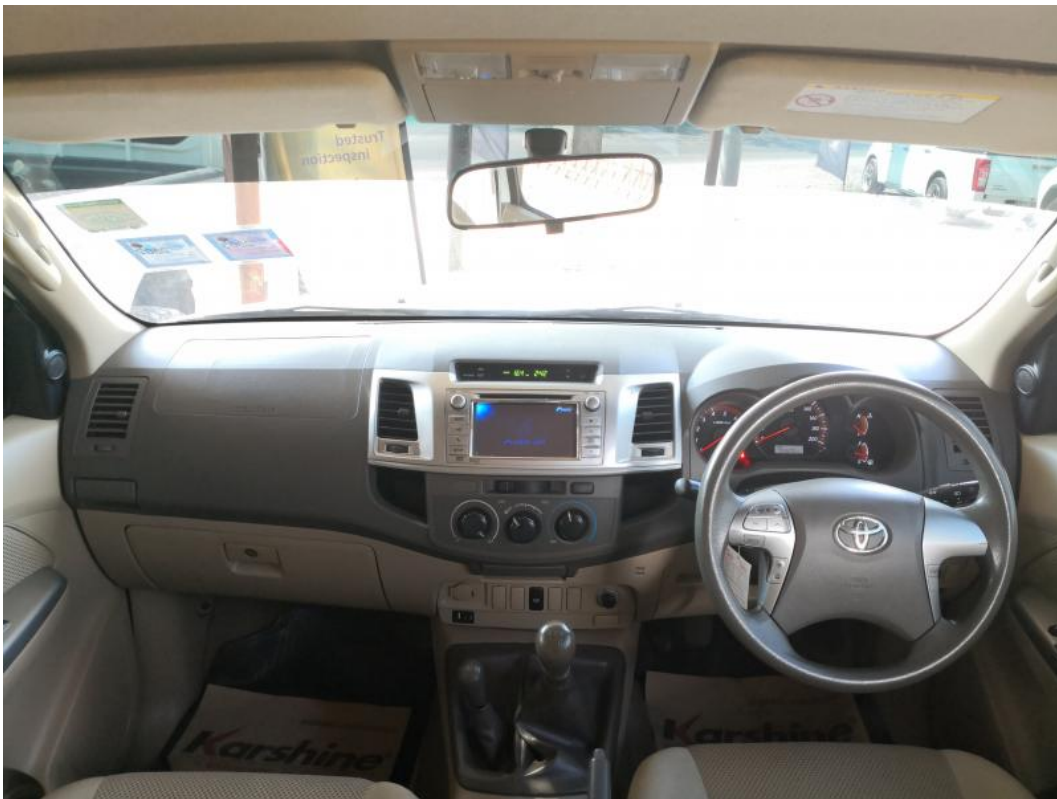
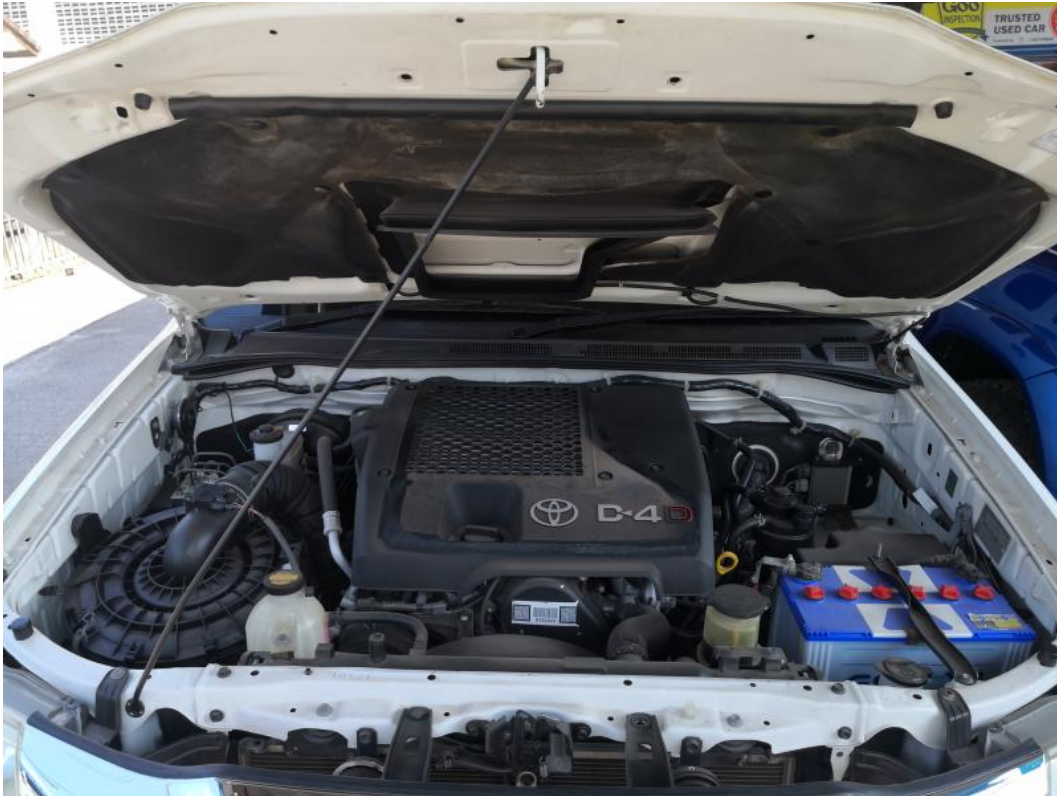
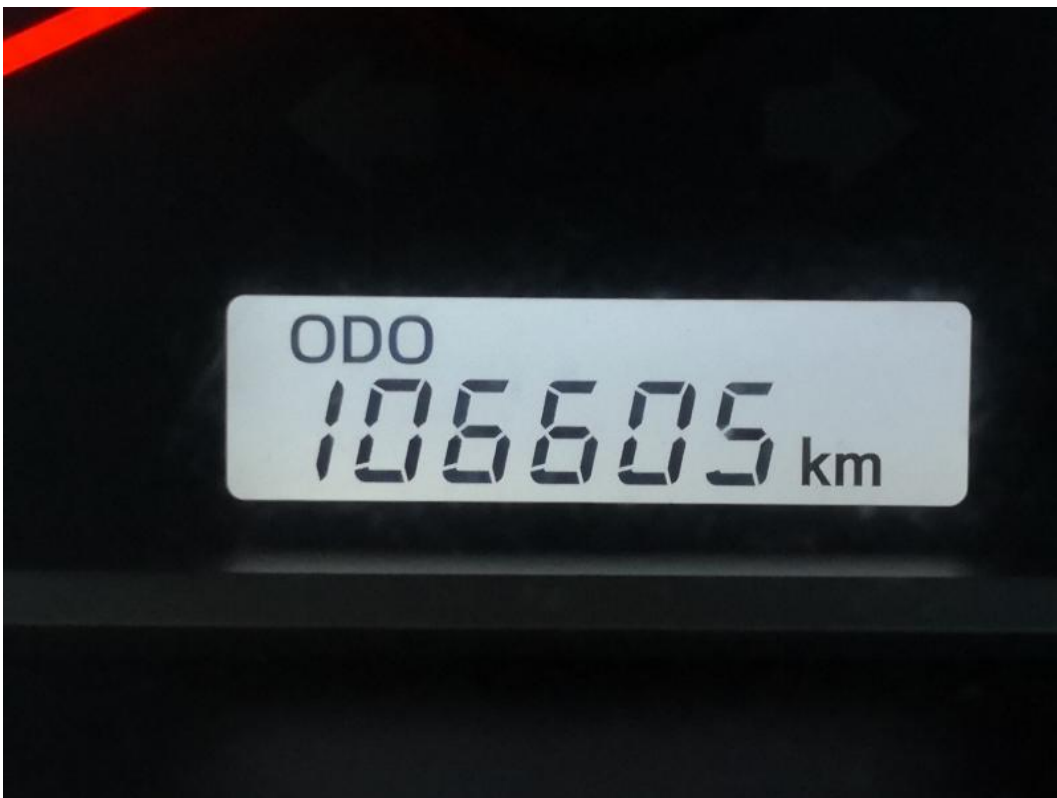
[บันทึก]
Set buck panel ทำเครื่องหมายจากงานโลหะ มี
Left center panel ทำเครื่องหมายจากงานโลหะ มี
Right center panel ทำเครื่องหมายจากงานโลหะ มี

[ภายใน]
พื้นพรม คราบ SS
Headliner คราบ SS

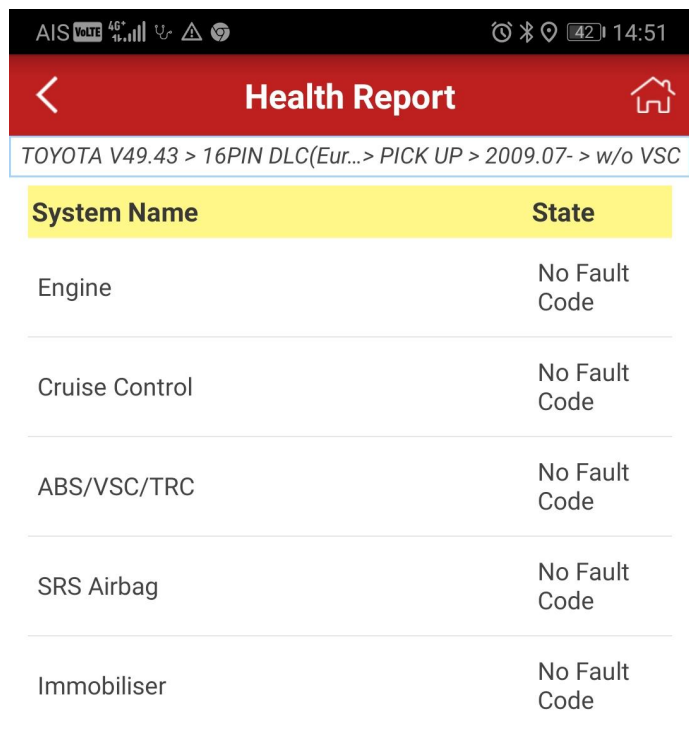
System Name	State
Engine	No Fault Code
Cruise Control	No Fault Code
ABS/VSC/TRC	No Fault Code
SRS Airbag	No Fault Code
Immobiliser	No Fault Code
