U-Car Grading Report

U-car Grading Report

รุ่น	TOYOTA ALTIS 1.6		
สี	เทา	หมายเลขทะเบียน (Plate number)	7กธ9557
รุ่นปี	2018	เลขไมล์	171,810กม.
แบบ	เลขตัวถัง	MR053REH504587860

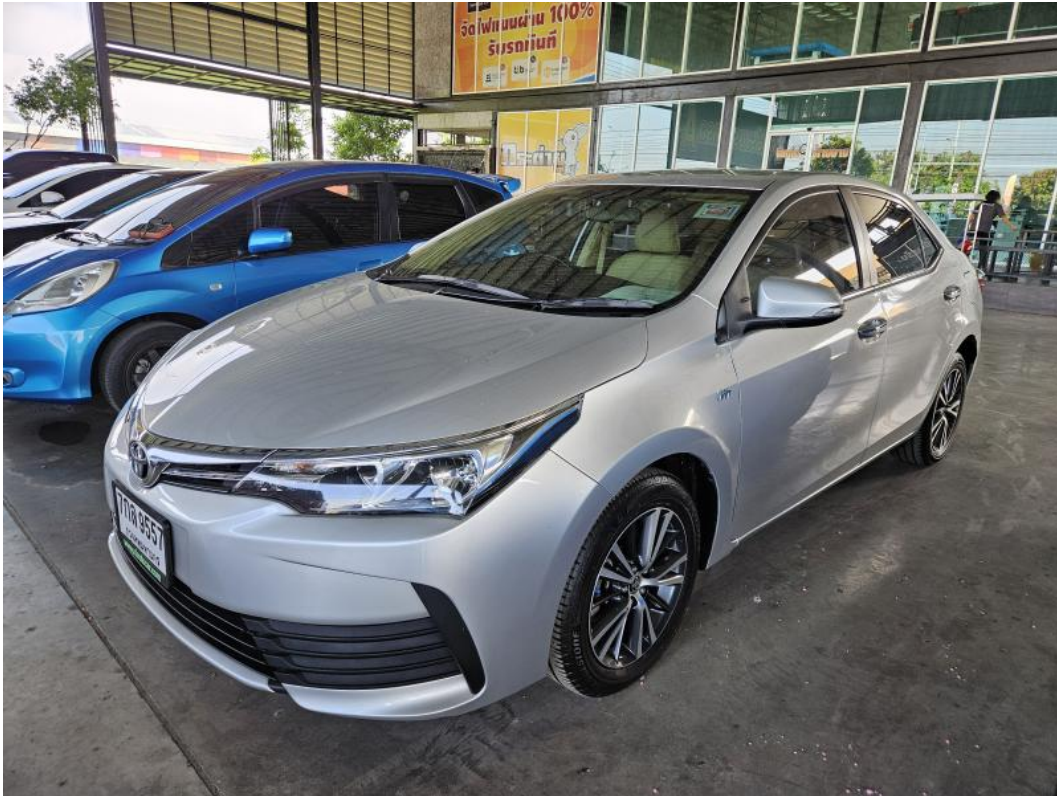
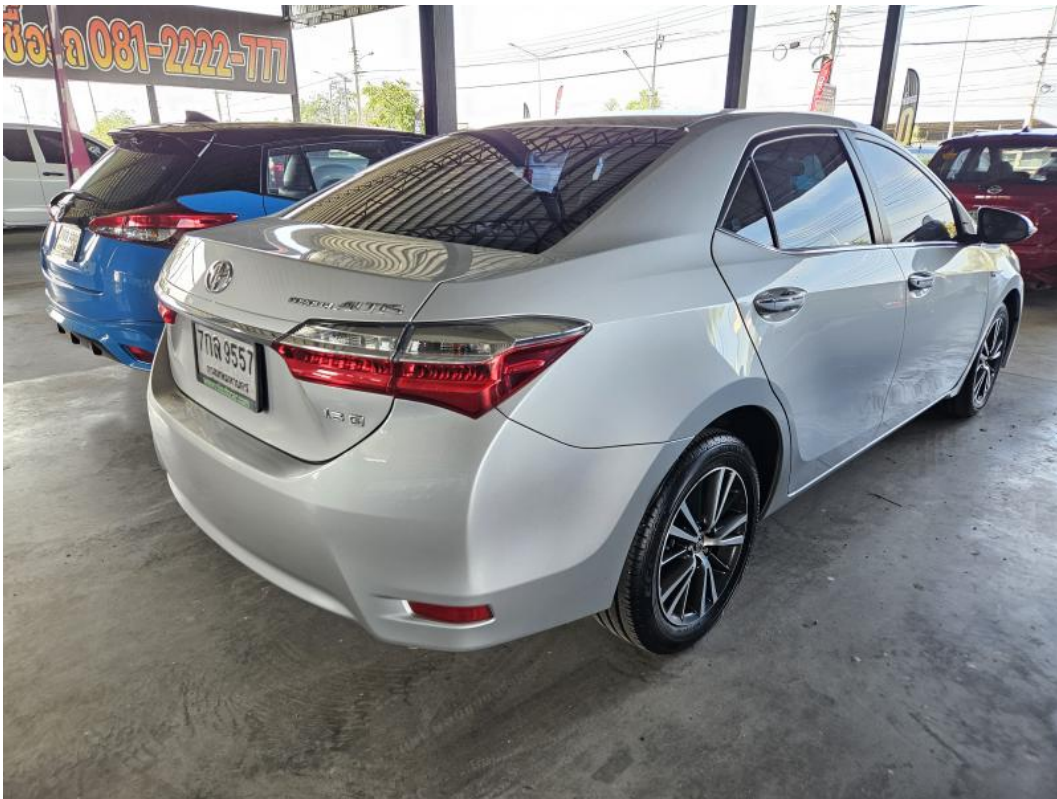
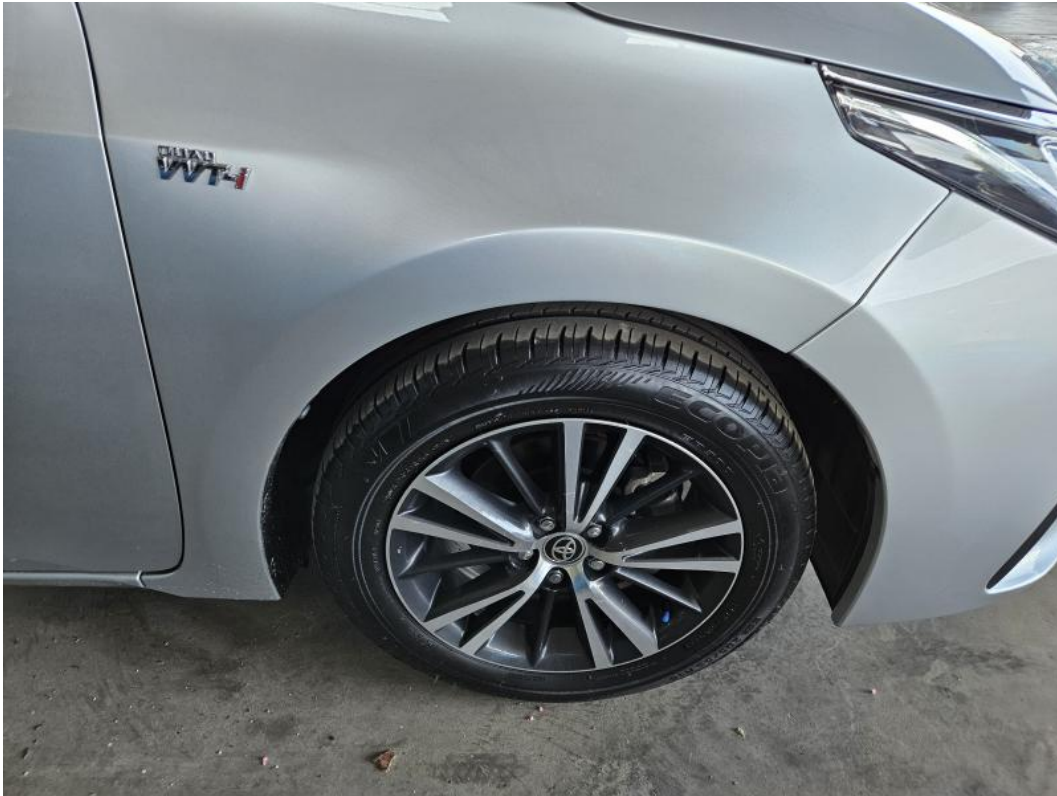
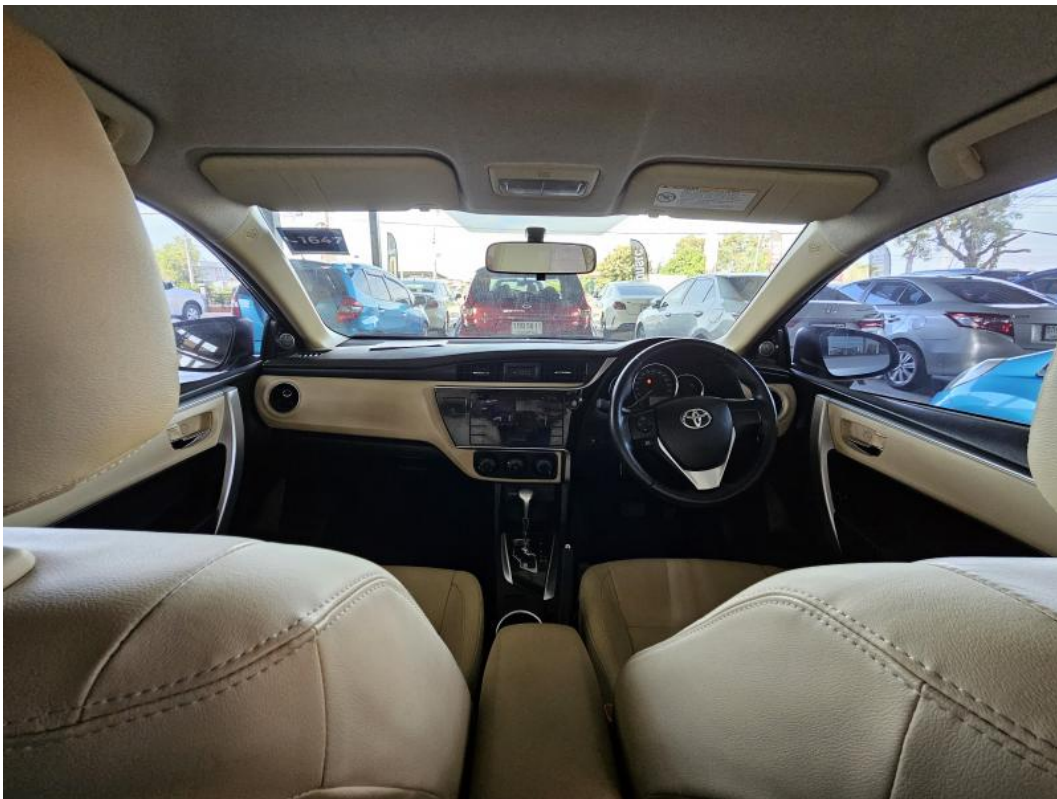
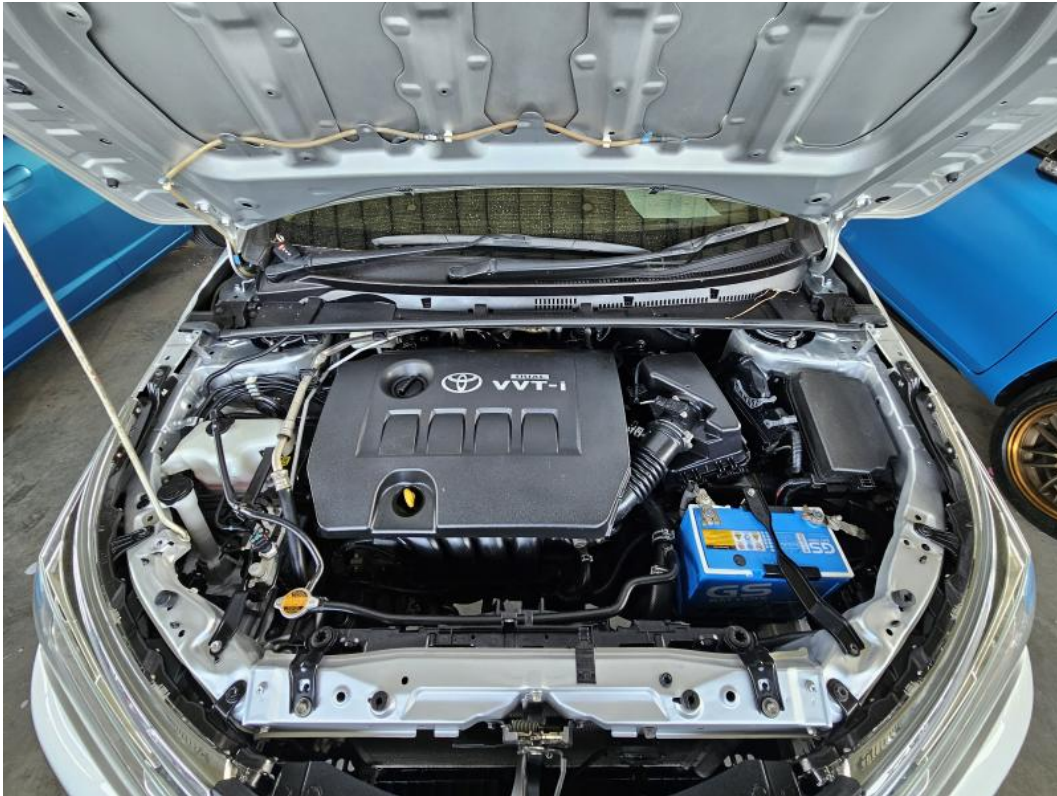
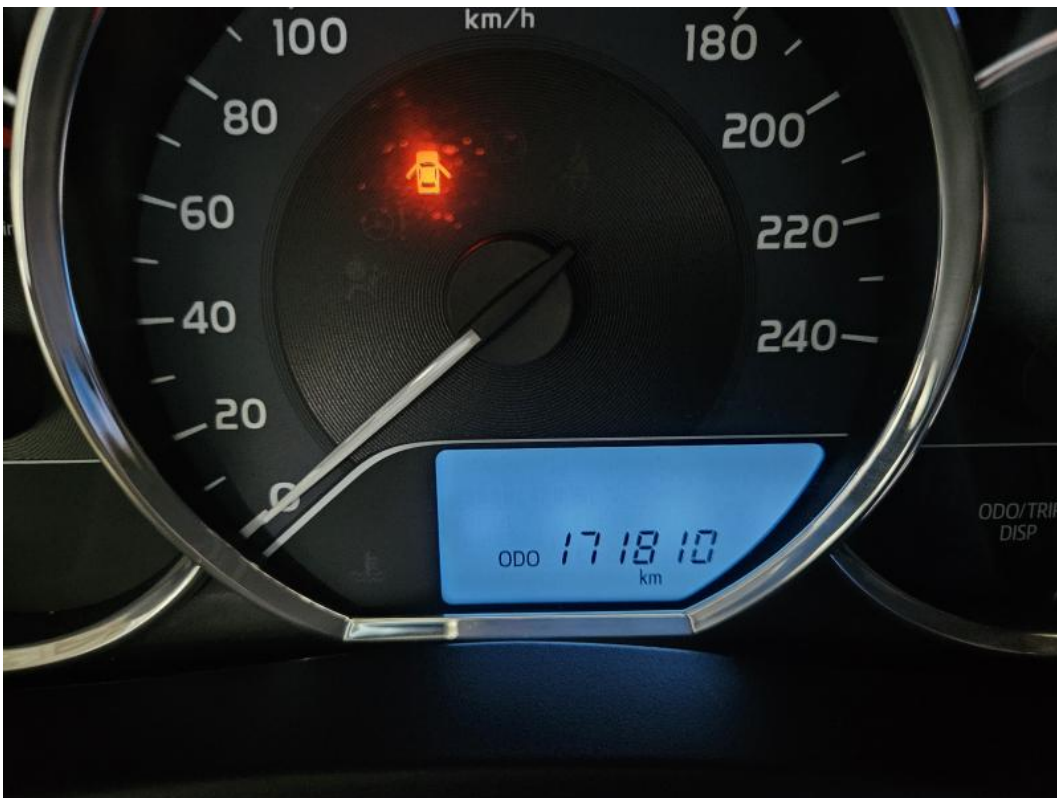
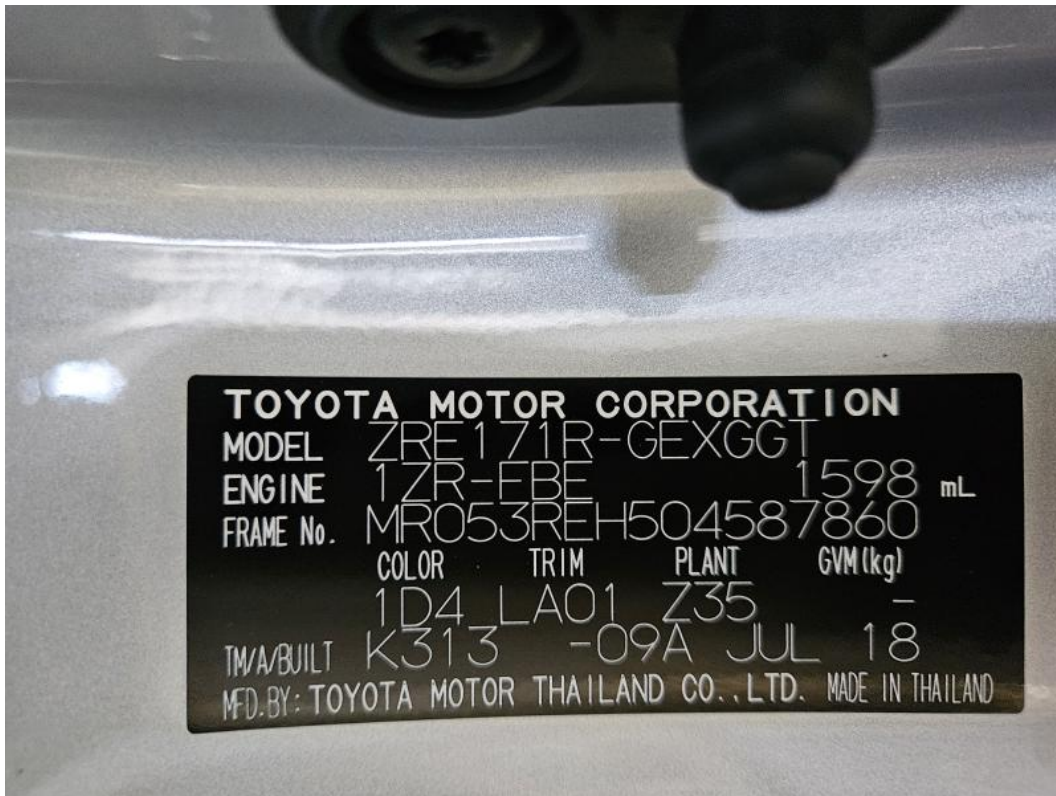
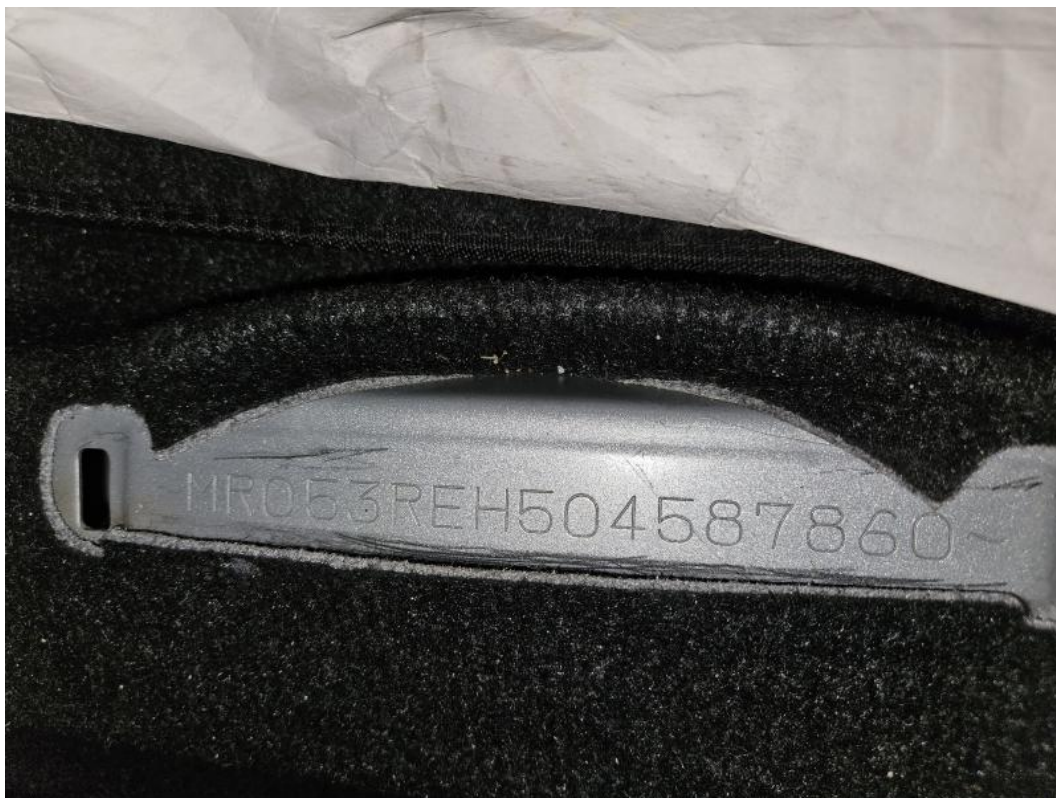
ฝากระโปรงหน้า เปลี่ยน
บังโคลนหน้า(ฝั่งขวา) เปลี่ยน
บังโคลนหน้า(ฝั่งซ้าย) เปลี่ยน

[สถานที่ประวัติการซ่อม]
แฮชชีหน้า (ฝั่งซ้าย) ความเสียหาย
กระโหลกบังโคลน (ฝั่งซ้าย) ความเสียหาย
แฮชชีหน้า (ฝั่งขวา) ความเสียหาย
กระโหลกบังโคลน (ฝั่งขวา) ความเสียหาย
คานหม้อน้ำ เปลี่ยน

REINFORCEMENT REPLACE
[บันทึก]
แฮชชีหน้า (ฝั่งขวา) ฟันสี มี
กระโหลกบังโคลน (ฝั่งขวา) ฟันสี มี
แฮชชีหน้า (ฝั่งซ้าย) ฟันสี มี
กระโหลกบังโคลน (ฝั่งซ้าย) ฟันสี มี

[ภายใน]
หัวเกียร์ รอยย่น/ถลอก มี
