# U-Car Grading Report

รุ่น	ISUZU D-MAX CAB4 3.0 LS 4X4 a/t		
สี	White	หมายเลขทะเบียน (Plate number)	กธ46
รุ่นปี	2010	เลขไมล์	82,113กม.
แบบ	เลขตัวถัง	MP1TFS85HBT100168

เครื่องยนต์	สภาพดี
วันที่ตรวจสอบ	2019/8/23
สาขา	HOUSE OF CAR PHUKET
ที่อยู่

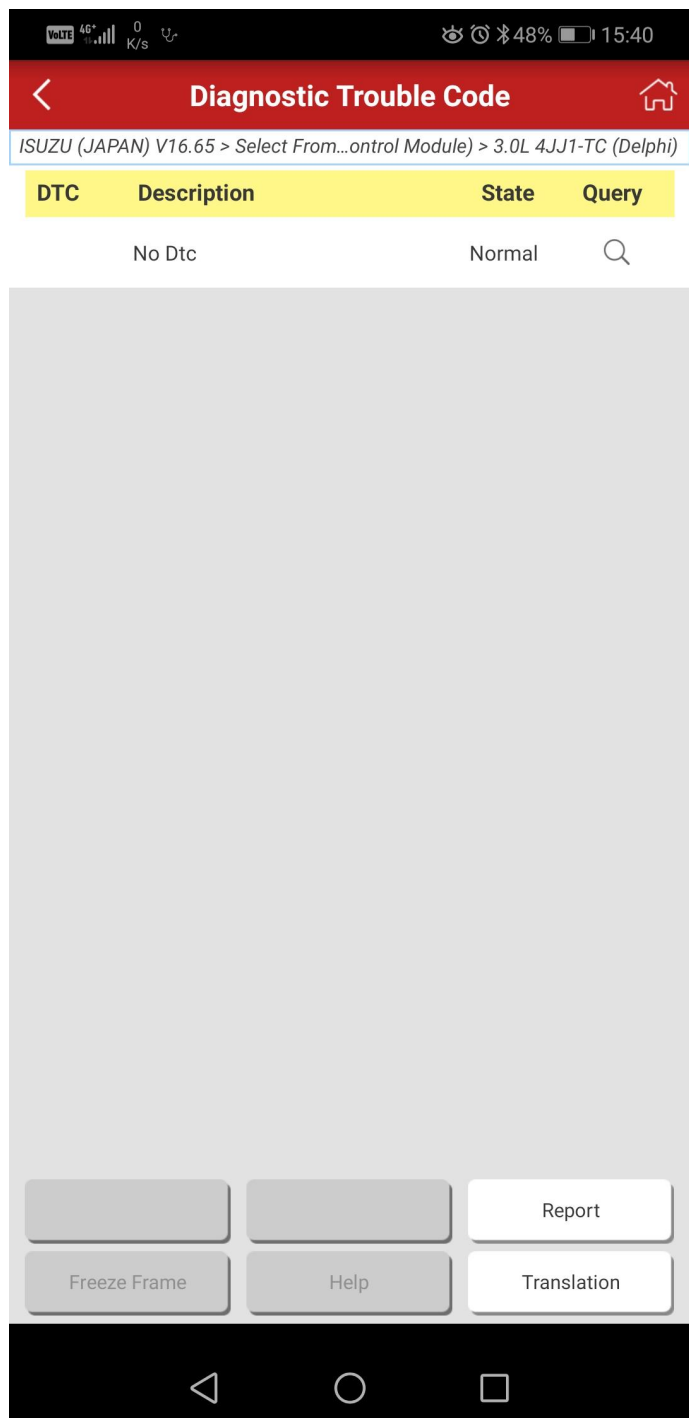
การวินิจฉัย CP 2

The screenshot shows a mobile application interface for diagnostic trouble codes. At the top, the status bar displays 'VoLTE', signal strength, 0 K/s, battery at 48%, and time 15:40. Below the status bar is a red header with a back arrow, the title 'Diagnostic Trouble Code', and a home icon. Underneath the header is a breadcrumb trail: 'ISUZU (JAPAN) V16.65 > Select From...ontrol Module) > 3.0L 4JJ1-TC (Delphi)'. A table with a yellow header contains the following data:

DTC	Description	State	Query
No Dtc		Normal	🔍

At the bottom of the screen, there are five buttons: 'Freeze Frame', 'Help', 'Report', and 'Translation' (all in white boxes), and an unlabeled grey button.
