U-Car Grading Report

U-car Grading Report

รุ่น	MITSUBISHI PAJERA 2.4 GT		
สี	Brown	หมายเลขทะเบียน (Plate number)	9กธ1276
รุ่นปี	2015	เลขไมล์	76,872กม.
แบบ	เลขตัวถัง	MMTGUKS10GH010493

วันที่ตรวจสอบ 2020/3/16

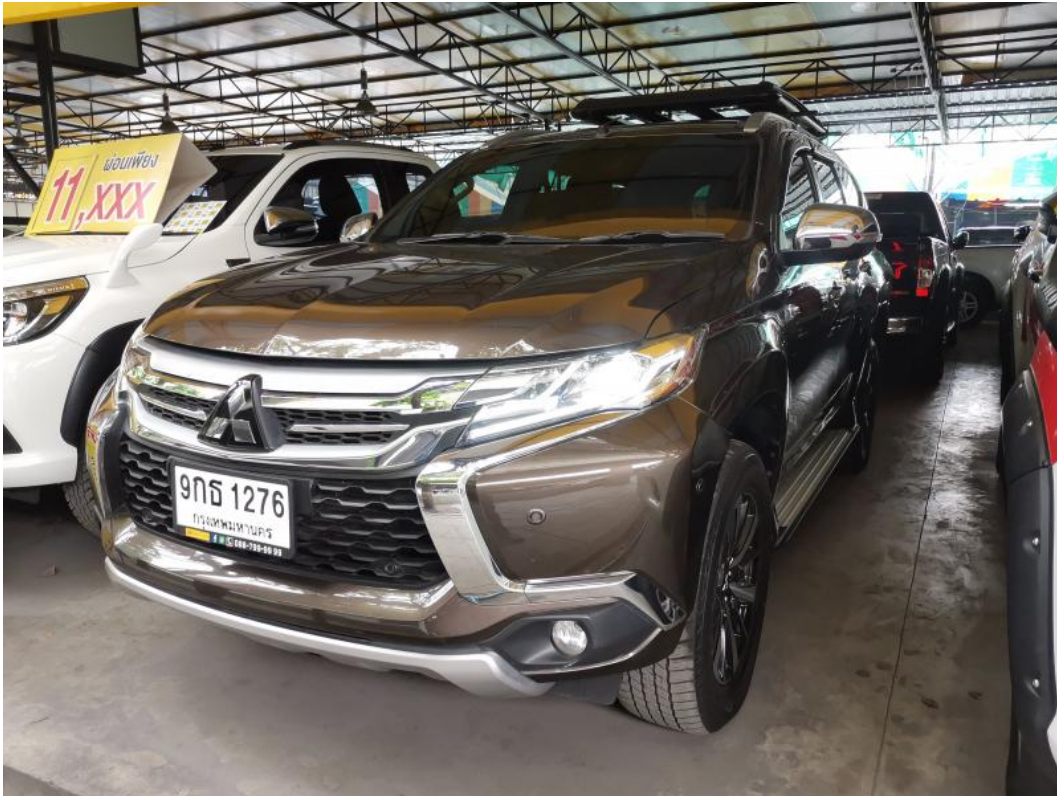
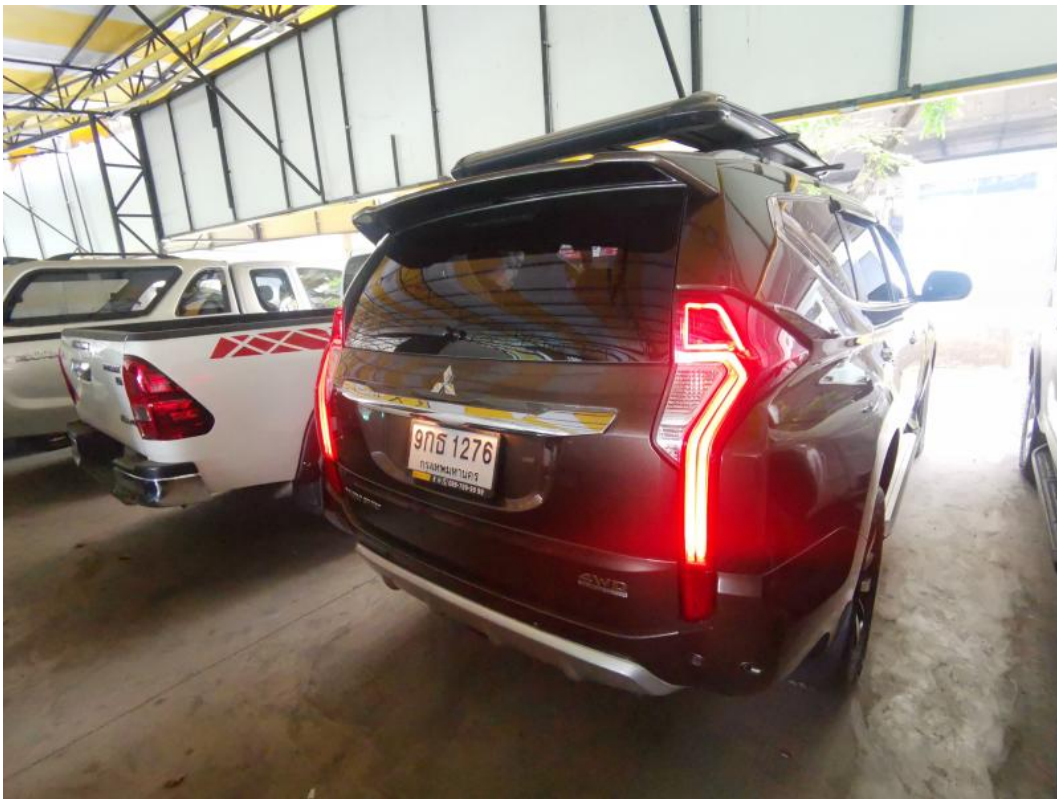
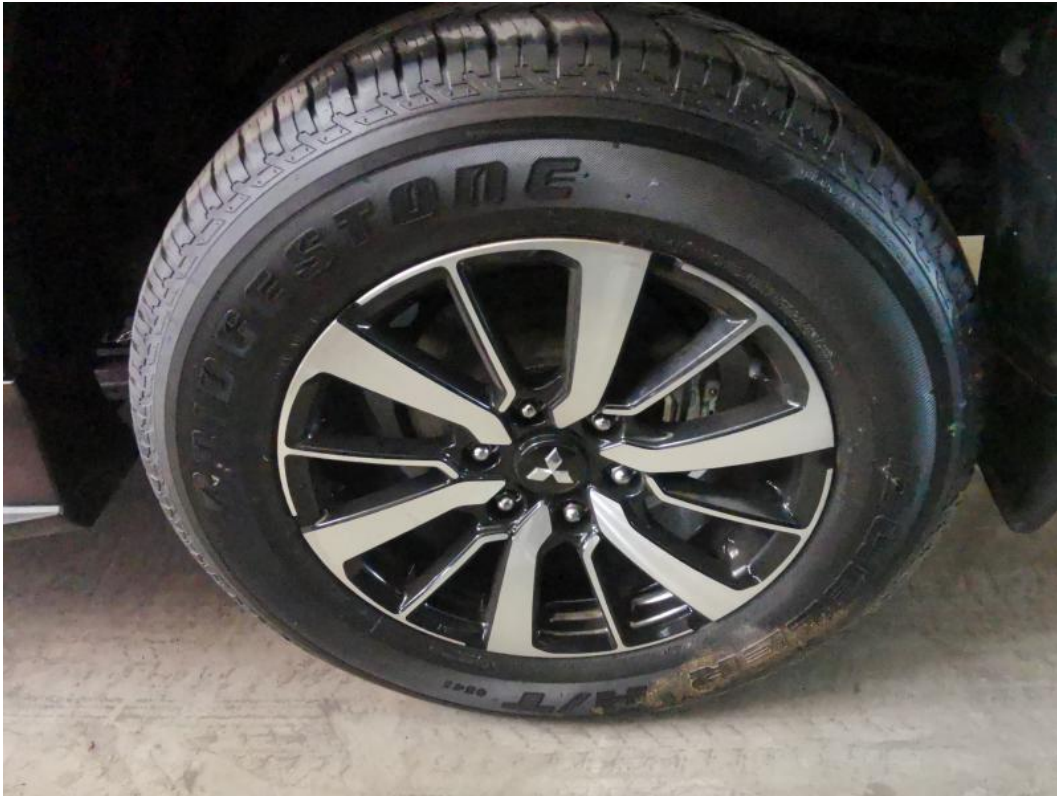
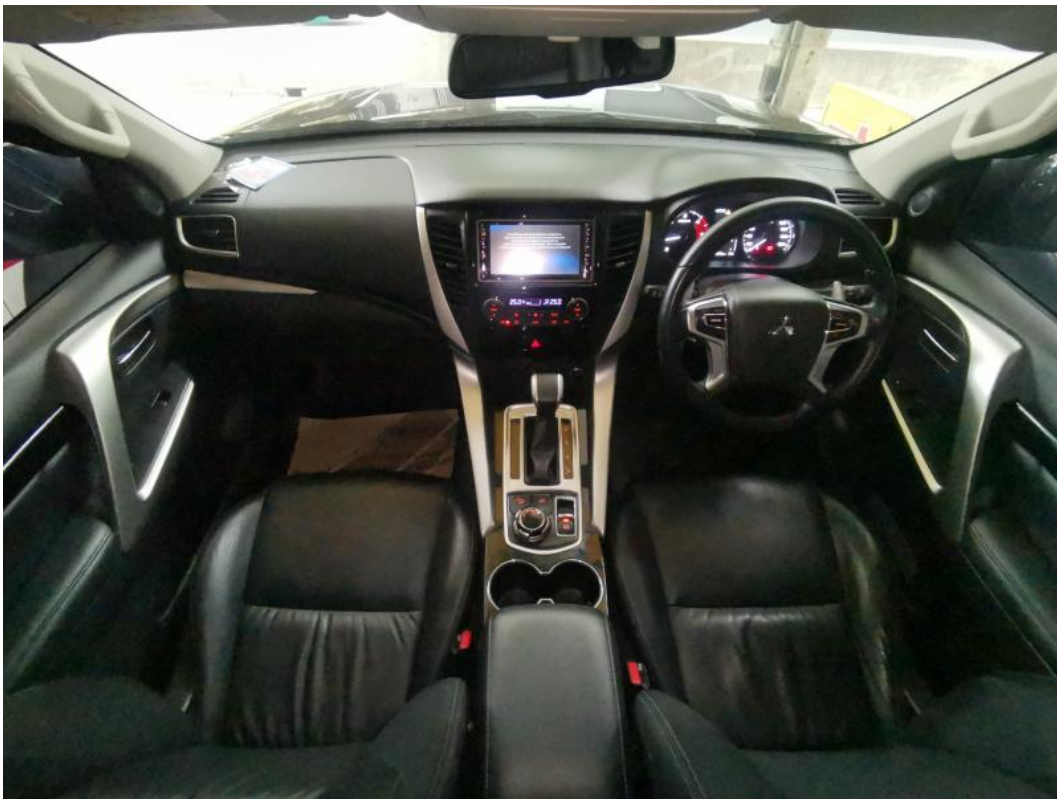
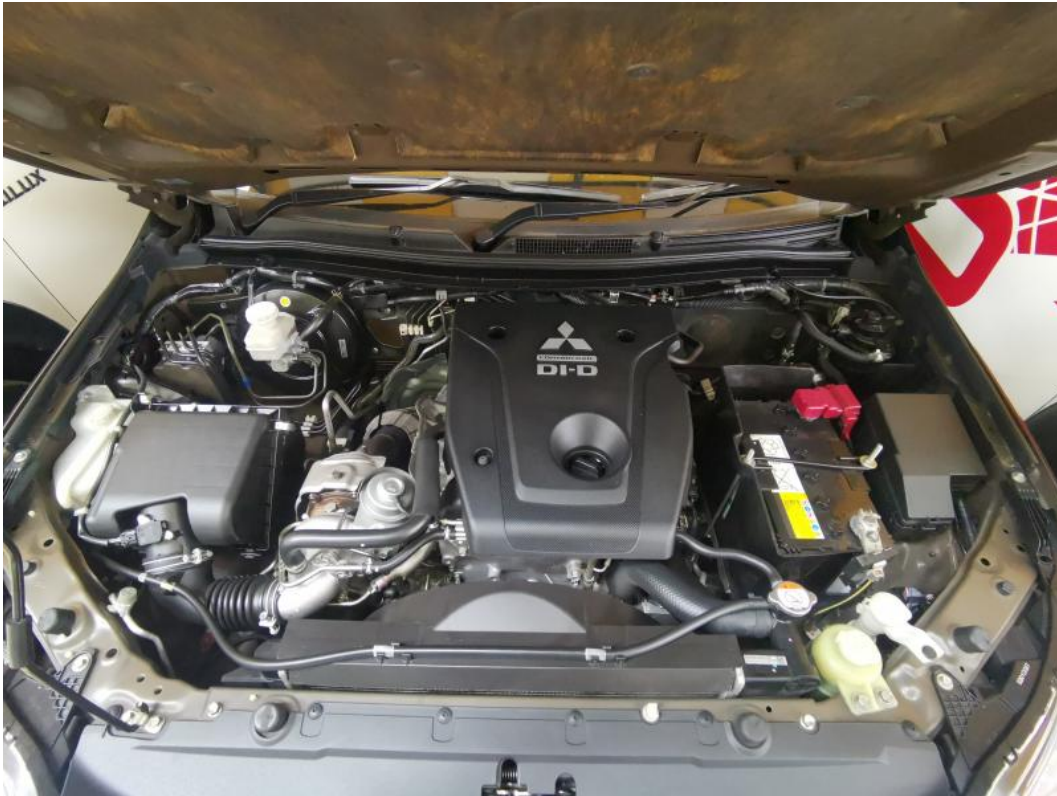
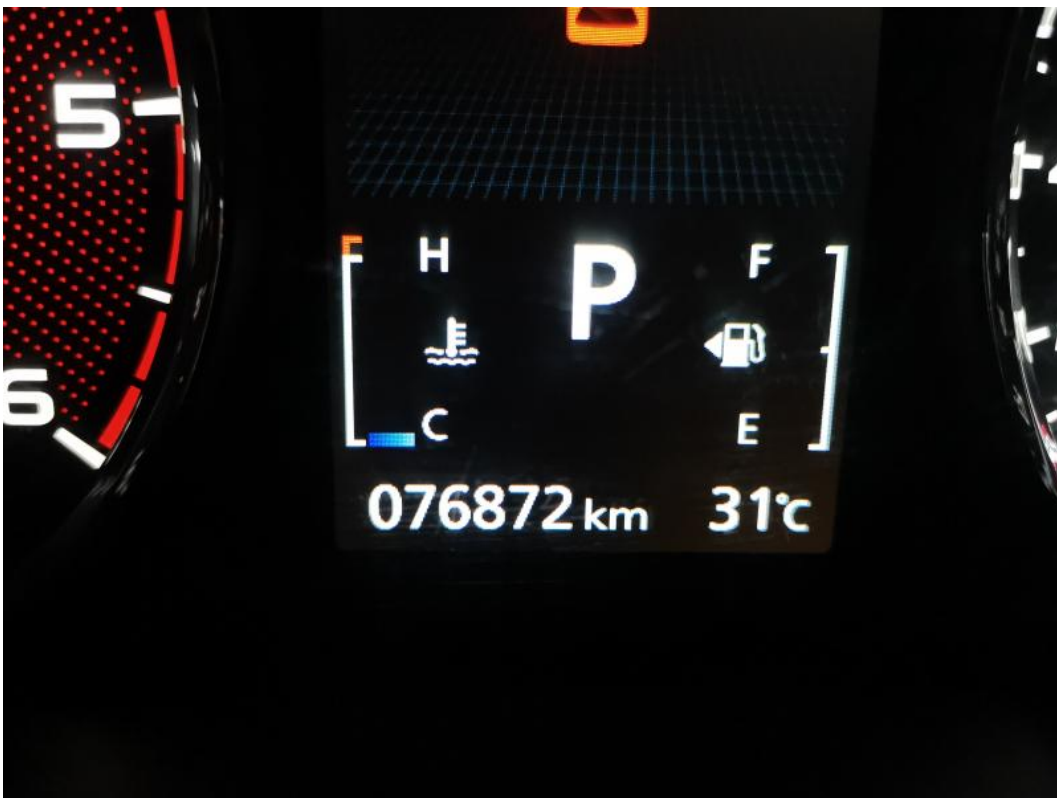
Front left fender ★★★★★	Bonnet / hood ★★★★★	Front bumper ★★★★★	Front right fender ★★★★★
Front left tire, alloy wheel, wheel cover รื่องยางระดับ 7 ★★★★★			Front right tire, alloy wheel, wheel cover รื่องยางระดับ 7 ★★★★★
Front left door ★★★★★			Front right door ★★★★★
Left side step / side spoiler ★★★★★			Right side step / side spoiler ★★★★★
Rear left door ★★★★★			Rear right door ★★★★☆
Left back tire, alloy wheel, wheel cover รื่องยางระดับ 7 ★★★★★			Right back tire, alloy wheel, wheel cover รื่องยางระดับ 7 ★★★★★
Left back fender ★★★★★			Right back fender ★★★★★
Roof ★★★★★	Trunk lid / boot lid ★★★★★	Back rear spoiler & under spoiler ★★★★☆	Back rear bumper ★★★★★

[หน้าต่าง]
กระจกหน้ารถ หินกระเด็น บางส่วน

[ภายใน]
ห้องของ สกปรก.รอยขีดข่วน บางส่วน
การขับที่ รอยย่น.รอยขีดข่วน มี
ตกแต่งอื่นๆ รอยขีดข่วน บางส่วน
Headliner คราบ SS
ตกแต่งอื่นๆ รอยย่น SS
Headliner รอยย่น SS

Dashboard ★★★★★	Steering wheel ★★★★★
Front left seat ★★★★★	Front right seat ★★★★★
Front and back left door trim ★★★★★	Front and back right door trim ★★★★★
Rear seat ★★★★★	Console ★★★★★
	Luggage room ★★★★★
