U-Car Grading Report

รายงานผลการตรวจเช็คสภาพรถยนต์
ภายใต้การดูแลของสมาคมการประเมินสภาพรถยนต์ประเทศญี่ปุ่น

รุ่น	MG MG6 MG6TURBO		
สี	White	หมายเลขทะเบียน (Plate number)	6กบ3094
รุ่นปี	2014	เลขไมล์	10,617กม.
แบบ	เลขตัวถัง	MMLW26F4XET010676

เครื่องยนต์	สภาพดี
วันที่ตรวจสอบ	2020/9/29
สาขา	Rodban Ramintra
ที่อยู่

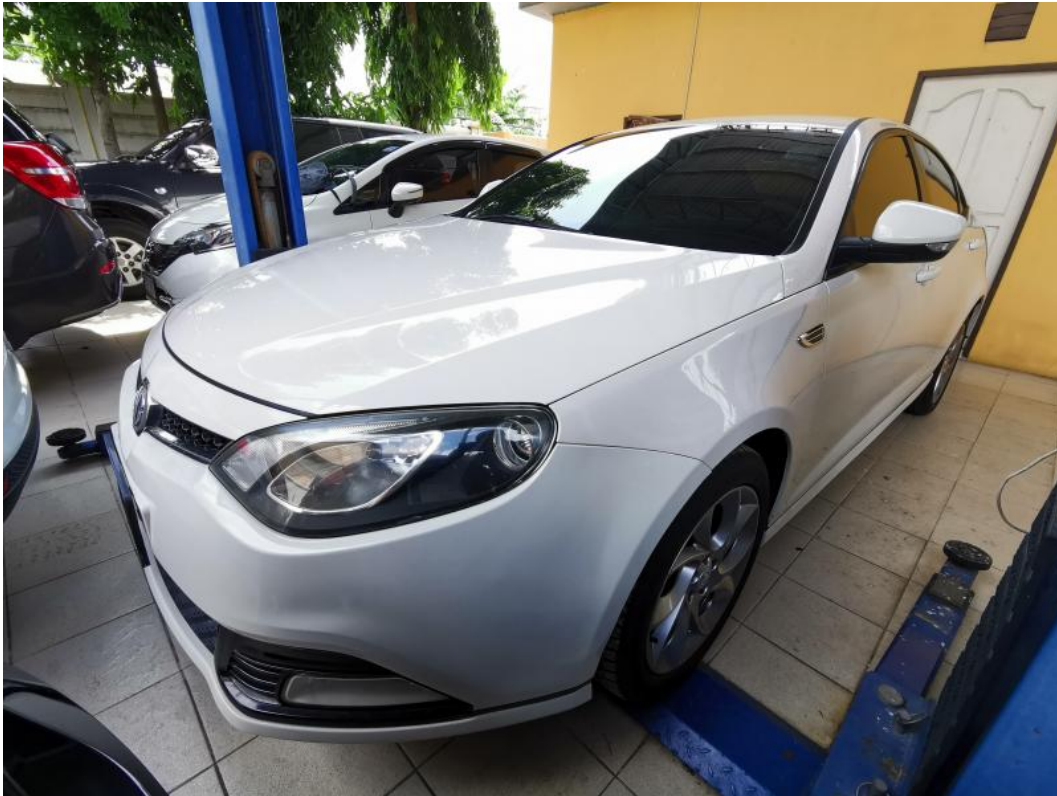
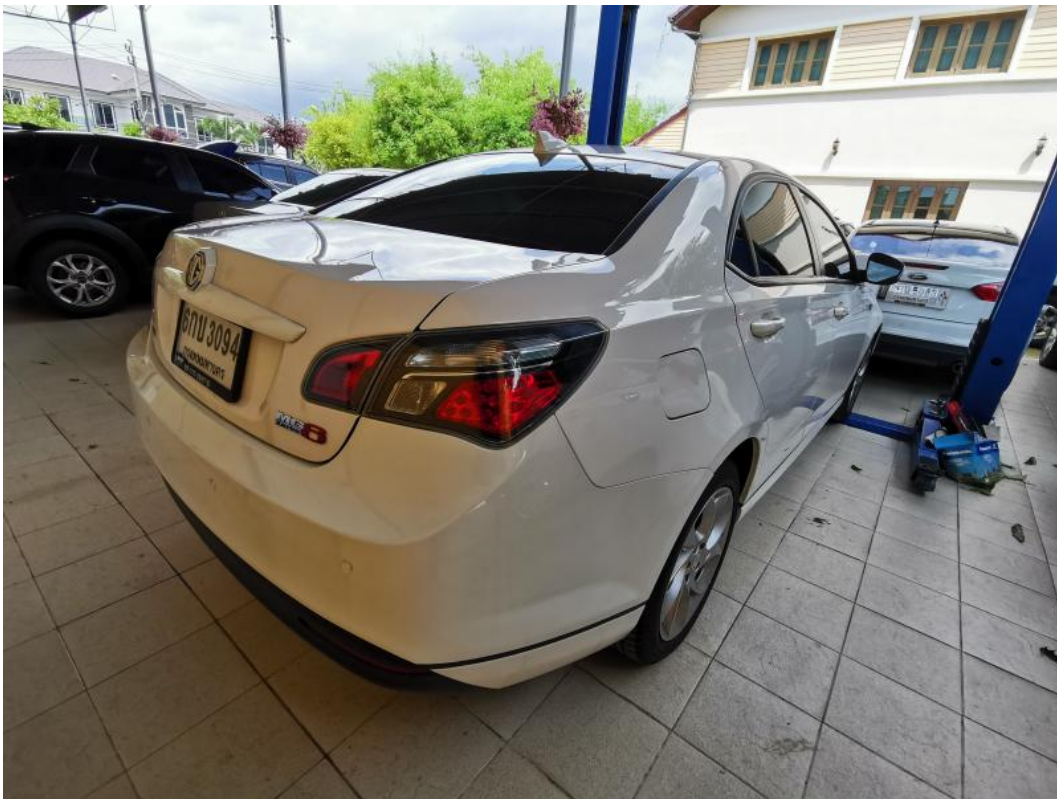
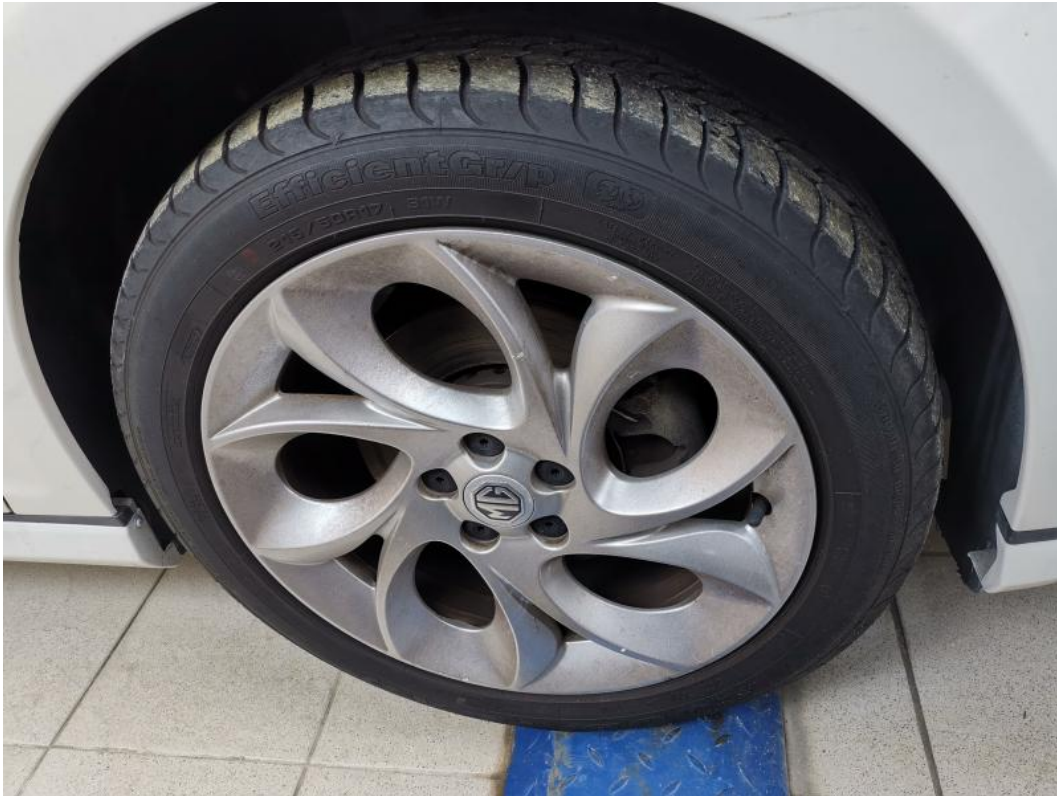
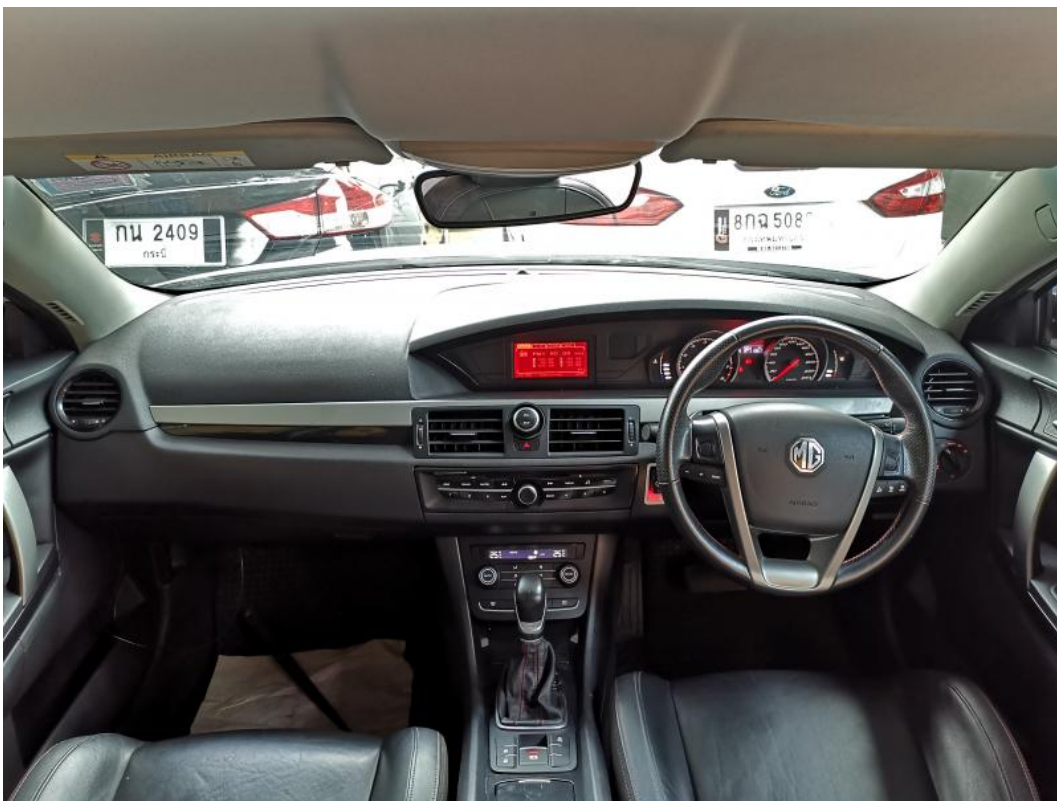
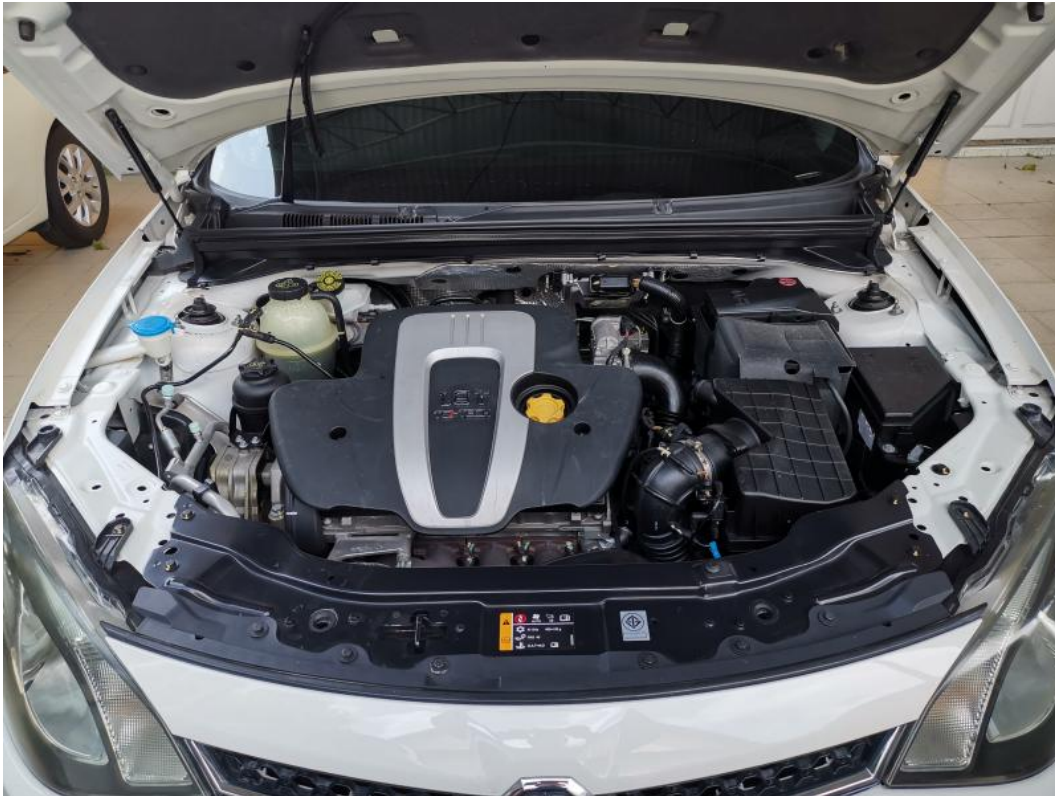
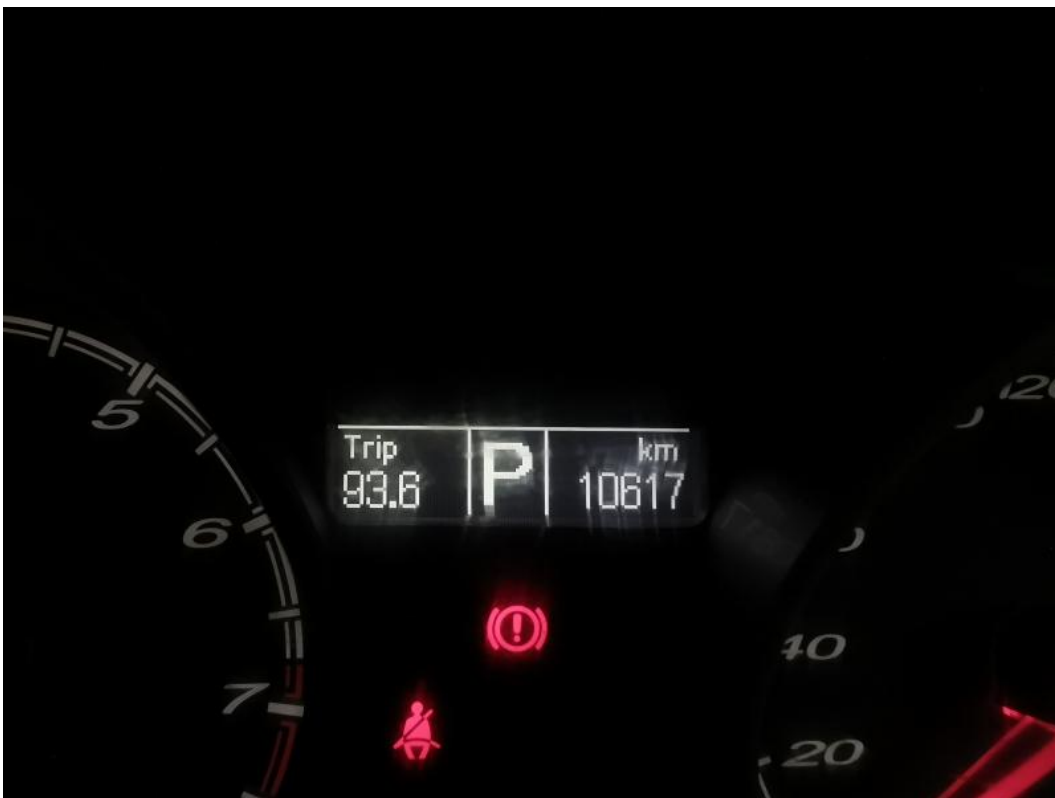
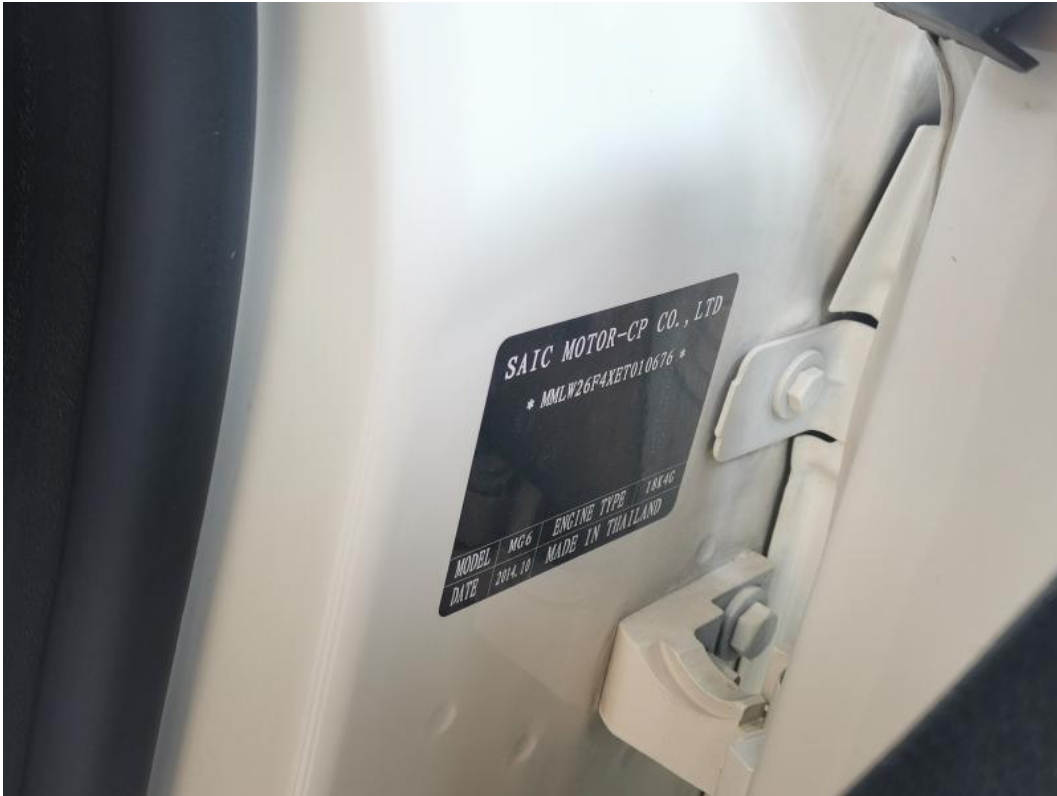
Front left fender ★★★★★	Bonnet / hood ★★★★★	Front bumper ★★★★★	Front right fender ★★★★★
Front left tire, alloy wheel, wheel cover ร่องยางระดับ 5 ★★★★★			Front right tire, alloy wheel, wheel cover ร่องยางระดับ 5 ★★★★★
Front left door ★★★★★			Front right door ★★★★★
Left side step / side spoiler ★★★★★			Right side step / side spoiler ★★★★★
Rear left door ★★★★★			Rear right door ★★★★★
Left back tire, alloy wheel, wheel cover ร่องยางระดับ 5 ★★★★★			Right back tire, alloy wheel, wheel cover ร่องยางระดับ 5 ★★★★★
Left back fender ★★★★★			Right back fender ★★★★★
Roof ★★★★★	Trunk lid / boot lid ★★★★★	Back rear spoiler & under spoiler ★★★★★	Back rear bumper ★★★★★

[หน้าต่าง]
กระจกหน้ารถ หินกระเด็น บางส่วน

[ภายใน]
การขับซี รอยย่น,รอยขีดข่วน มี
ตกแดงอื่นๆ รอยขีดข่วน บางส่วน
Headliner รอยย่น SS

Dashboard ★★★★★	Steering wheel ★★★★★
Front left seat ★★★★★	Front right seat ★★★★★
Front and back left door trim ★★★★★	Front and back right door trim ★★★★★
Rear seat ★★★★★	Console ★★★★★
	Luggage room ★★★★★
