U-Car Grading Report

U-car Grading Report

รุ่น	TOYOTA ALTIS 1.6G		
สี	Silver	หมายเลขทะเบียน (Plate number)	5กจ2067
รุ่นปี	2016	เลขไมล์	94,154กม.
แบบ	เลขตัวถัง	MR053REH504549992

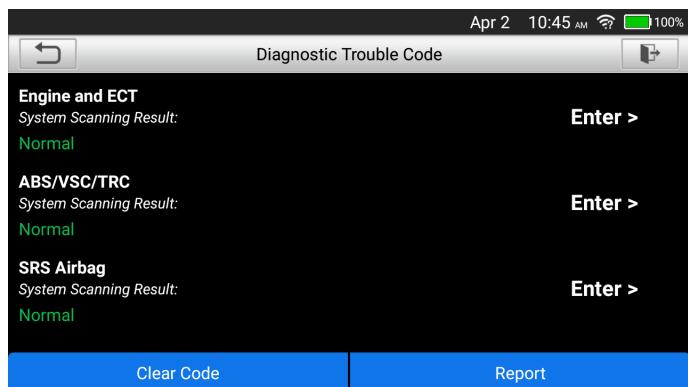
การวินิจฉัย CP 1

- การวินิจฉัยคอมพิวเตอร์ได้ดำเนินการมากกว่า 5 รายการ : เครื่องยนต์, ABS, กลลมนิรภัย, ชุดเกียร์และพวงมาลัยพาวเวอร์
- ผลการวินิจฉัยจะถูกบันทึกไว้ในแผ่นบันทึกสภาพ เมื่อพบปัญหาถูกหยิบยกขึ้นมาปัญหาขึ้นได้ถูกบันทึกอยู่ในแผ่นบันทึกสภาพไว้แล้ว
