U-Car Grading Report

รายงานผลการตรวจเช็คสภาพรถยนต์
ภายใต้การดูแลของสมาคมการประเมินสภาพรถยนต์ประเทศไทย

รุ่น	TOYOTA HILUX REVO E		
สี	Grey	หมายเลขทะเบียน (Plate number)	1ฒพ6101
รุ่นปี	2015	เลขไมล์	167,662กม.
แบบ	เลขตัวถัง	MROKB8CC001049136

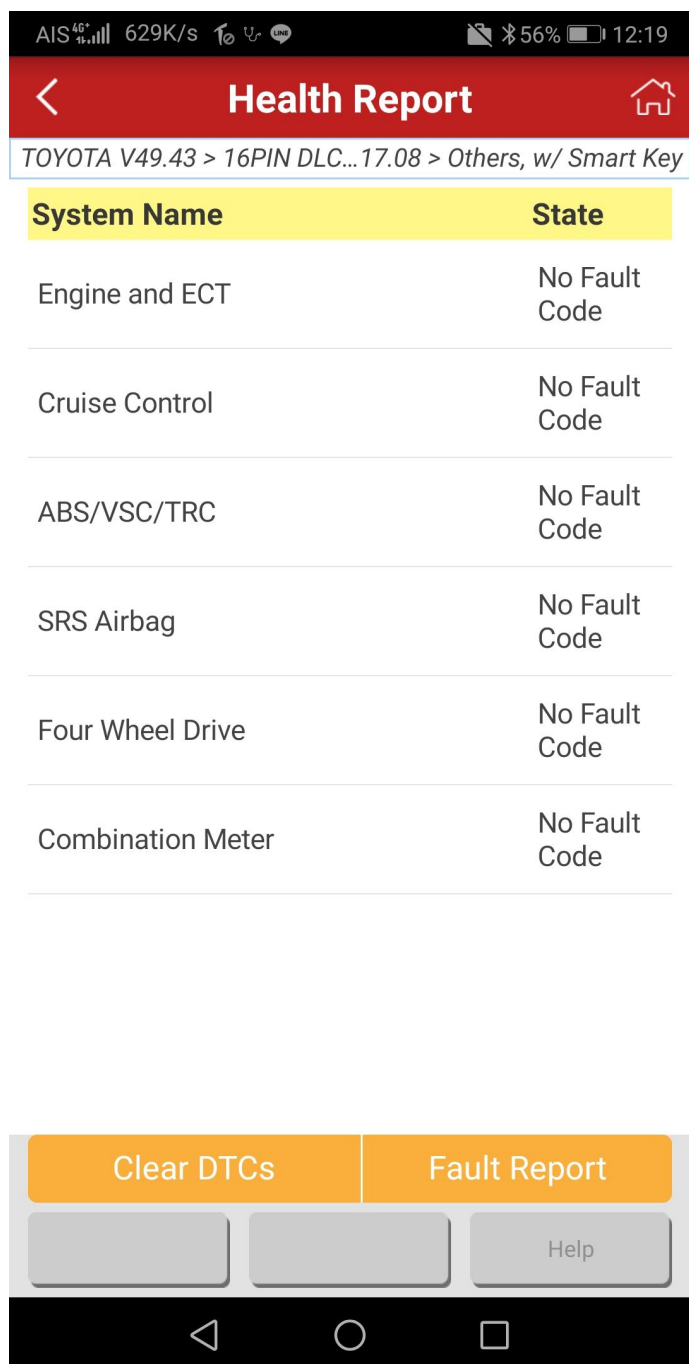
การวินิจฉัย CP 1

< **Health Report** >

TOYOTA V49.43 > 16PIN DLC... 17.08 > Others, w/ Smart Key

System Name	State
Engine and ECT	No Fault Code
Cruise Control	No Fault Code
ABS/VSC/TRC	No Fault Code
SRS Airbag	No Fault Code
Four Wheel Drive	No Fault Code
Combination Meter	No Fault Code
