# U-Car Grading Report

# U-car Grading Report

รุ่น	HONDA ACCORD		
สี	White	หมายเลขทะเบียน (Plate number)	8กถ973
รุ่นปี	2009	เลขไมล์	167,105กม.
แบบ	เลขตัวถัง	MRHCP16309P301805

เครื่องยนต์	สภาพดี
วันที่ตรวจสอบ	2019/7/3
สาขา	P.Sampran Group Co.,Ltd.
ที่อยู่

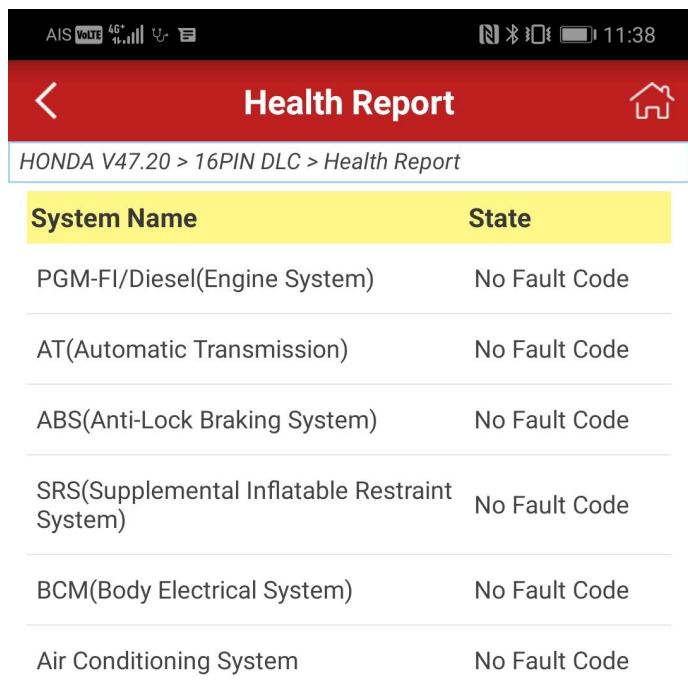
การวินิจฉัย CP 1

**Health Report**

HONDA V47.20 > 16PIN DLC > Health Report

System Name	State
PGM-FI/Diesel(Engine System)	No Fault Code
AT(Automatic Transmission)	No Fault Code
ABS(Anti-Lock Braking System)	No Fault Code
SRS(Supplemental Inflatable Restraint System)	No Fault Code
BCM(Body Electrical System)	No Fault Code
Air Conditioning System	No Fault Code

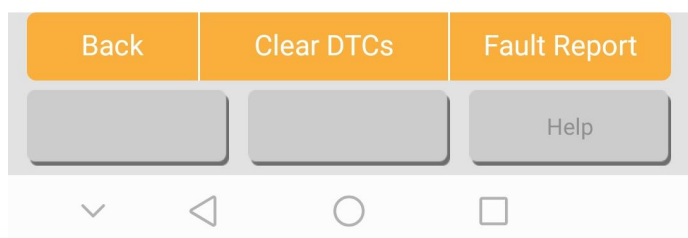
การวินิจฉัย CP 2

Back Clear DTCs Fault Report
