# U-Car Grading Report

# U-car Grading Report

รุ่น	NISSAN TIDA		
สี	White	หมายเลขทะเบียน (Plate number)	ญฮ5701
รุ่นปี	2011	เลขไมล์	107,259กม.
แบบ	เลขตัวถัง	MNTFCAC11Z0012140

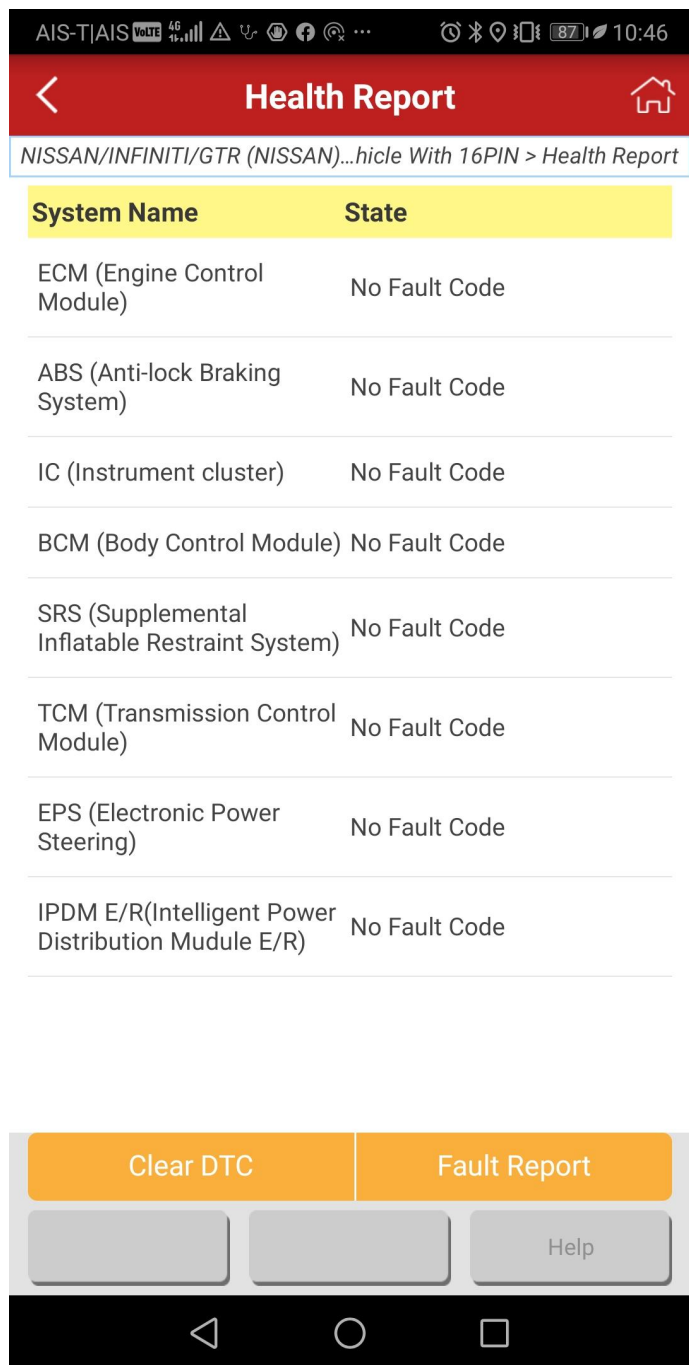
**Health Report**

System Name	State
ECM (Engine Control Module)	No Fault Code
ABS (Anti-lock Braking System)	No Fault Code
IC (Instrument cluster)	No Fault Code
BCM (Body Control Module)	No Fault Code
SRS (Supplemental Inflatable Restraint System)	No Fault Code
TCM (Transmission Control Module)	No Fault Code
EPS (Electronic Power Steering)	No Fault Code
IPDM E/R(Intelligent Power Distribution Mudule E/R)	No Fault Code
