# U-Car Grading Report

# U-car Grading Report

รุ่น	TOYOTA HILUX VIGO DCAB 3.0G 4X4		
สี	Silver	หมายเลขทะเบียน (Plate number)	กท9200
รุ่นปี	2010	เลขไมล์	288,425กม.
แบบ	เลขตัวถัง	MR0FZ29G501586203

เครื่องยนต์	สภาพดี
วันที่ตรวจสอบ	2019/8/20
สาขา	Sahayontr 777
ที่อยู่

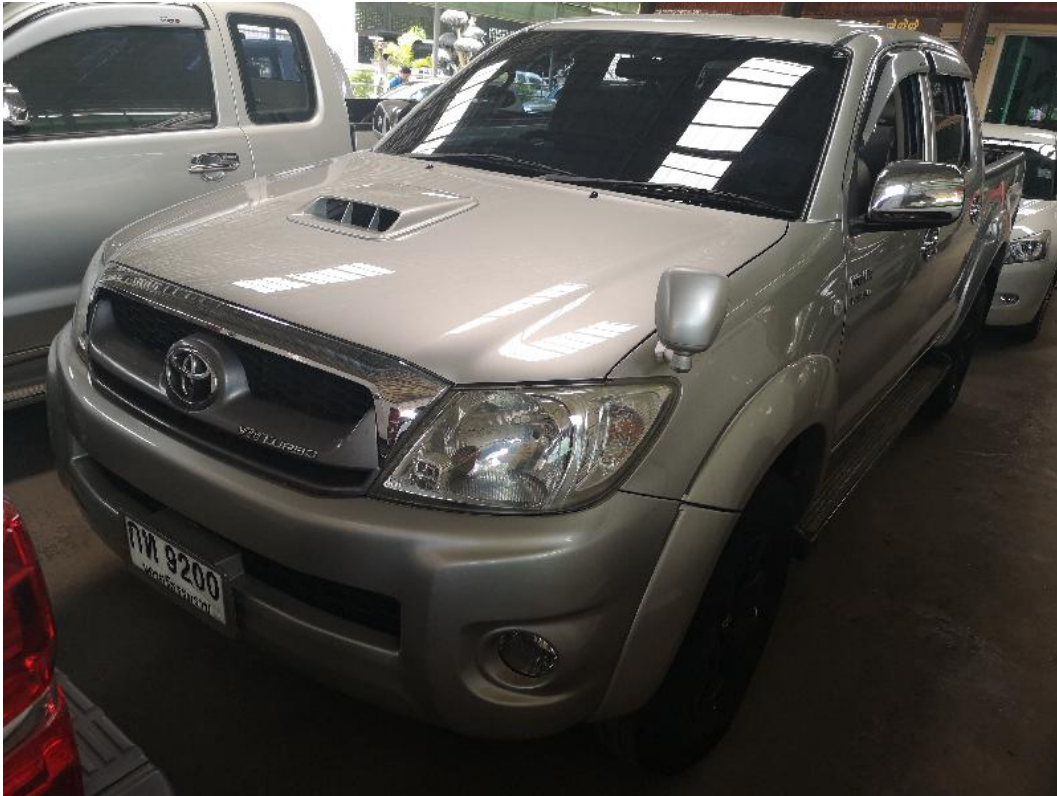
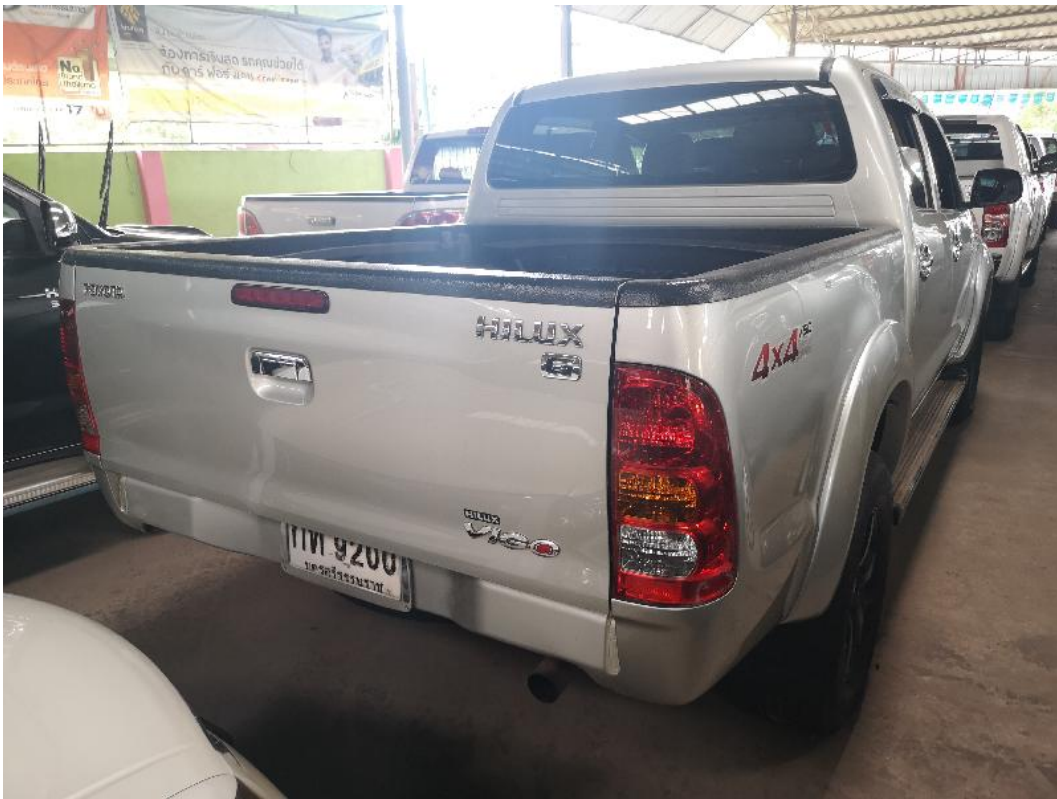
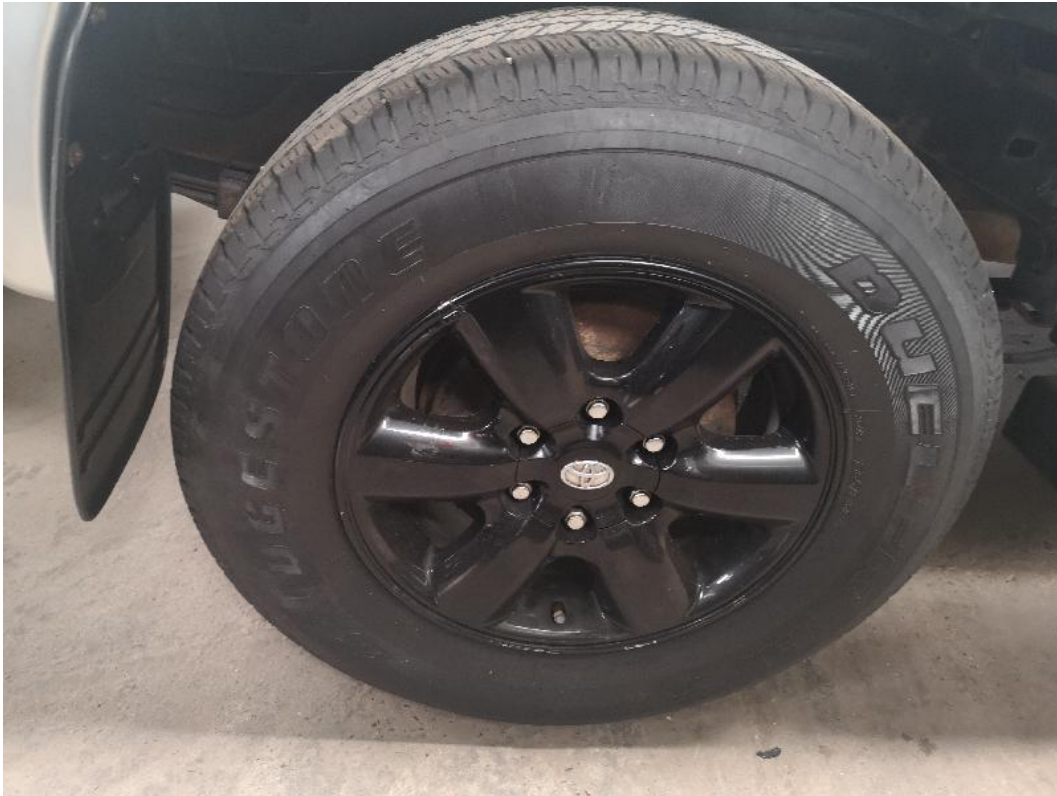
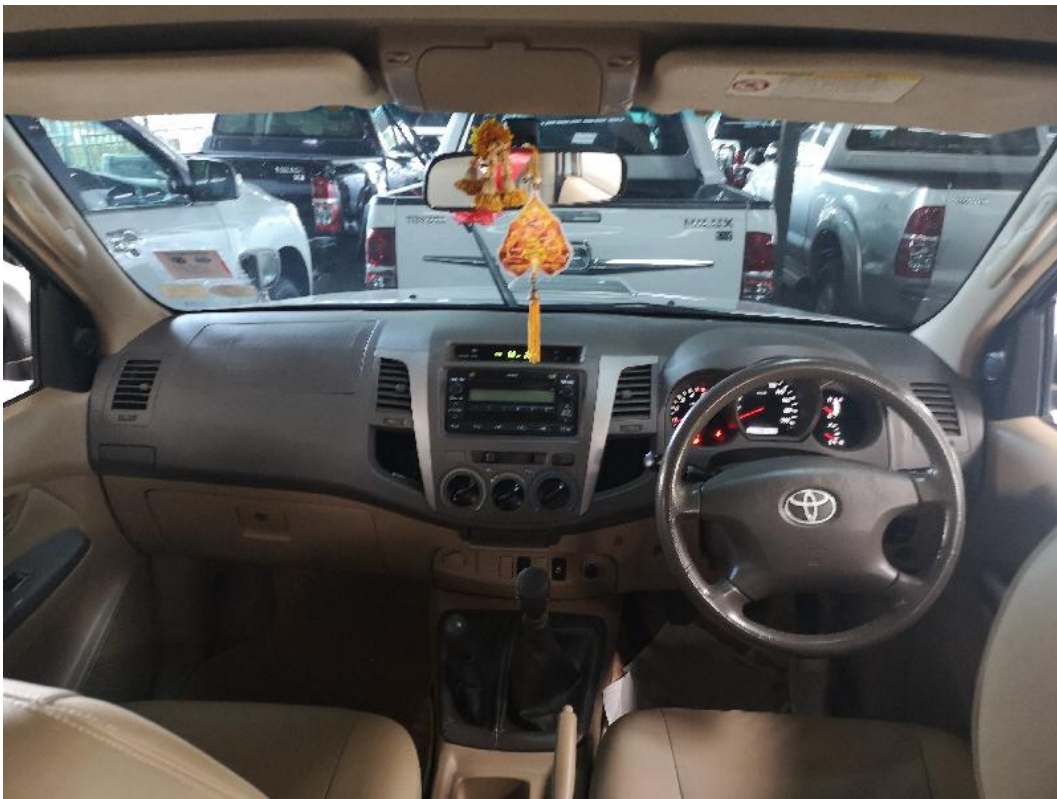
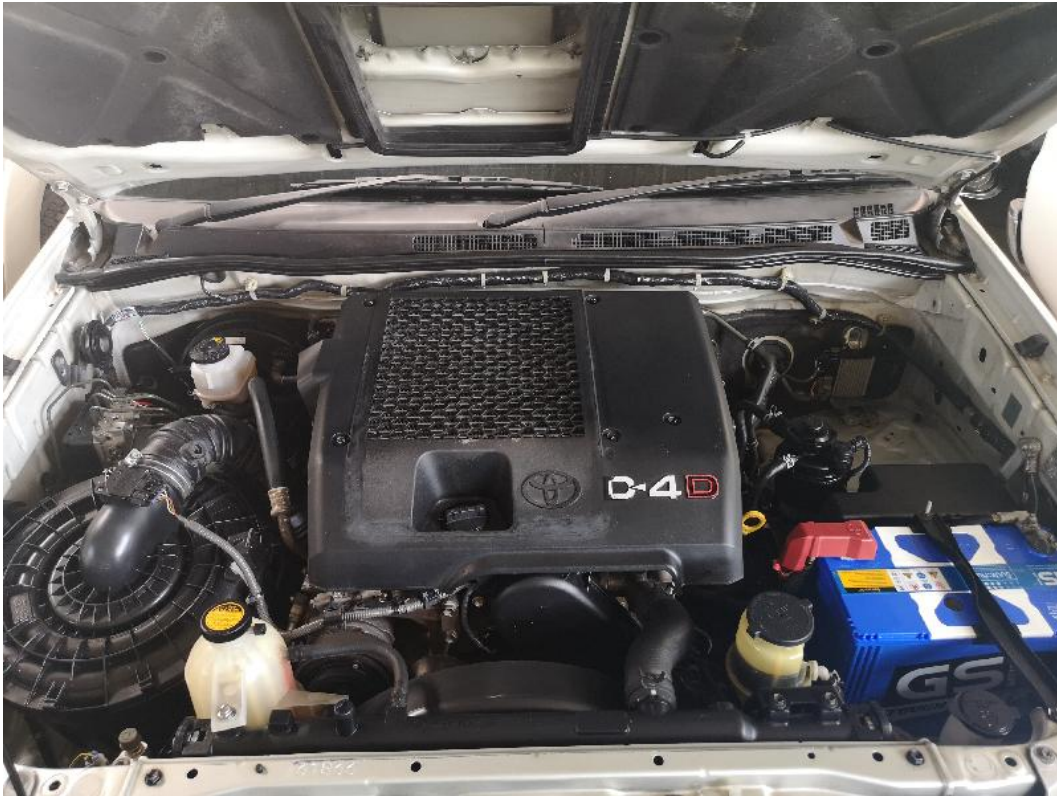
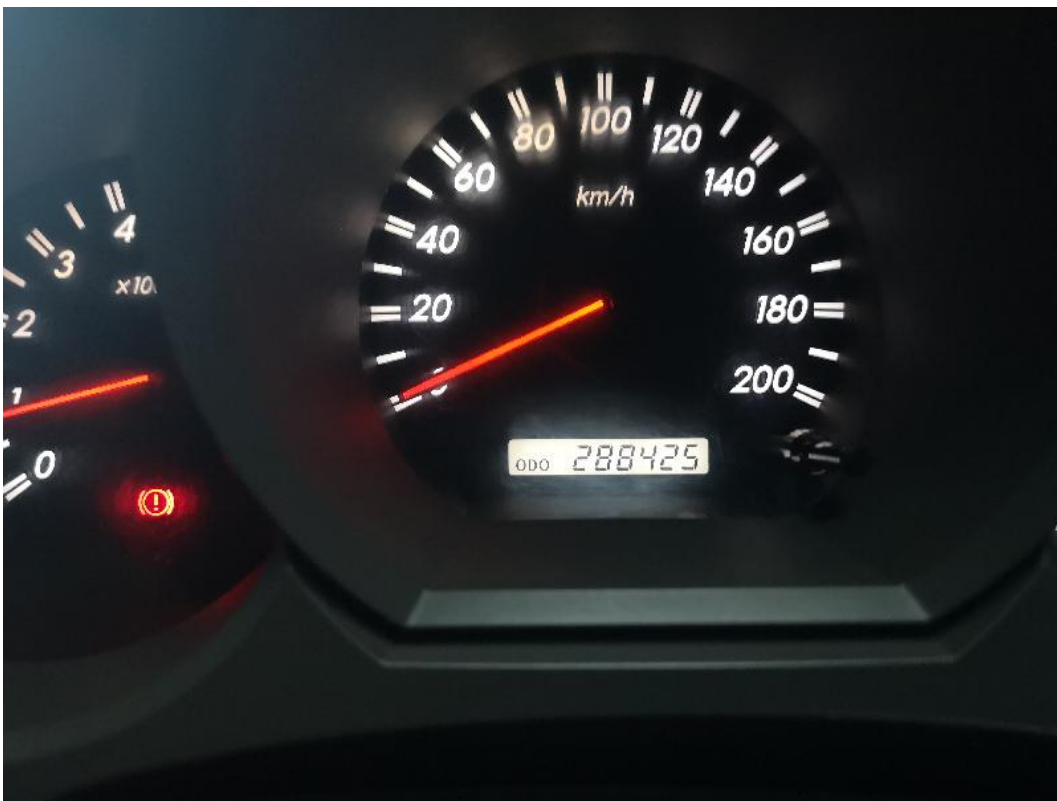
Front left fender ★★★★★	Bonnet / hood ★★★★★	Front bumper ★★★★★	Front right fender ★★★★★	Front bumper hose/bent [บันทึก] Front Side Member(Left Side) ความเสียหายเล็กน้อย มี กระดกข้างซ้าย Fade/Low gross ทั้งหมด  [หน้าต่าง] กระดกหน้ารถ หินกระเด็น ทั้งหมด
Front left door ★★★★★			Front right door ★★★★★	
Front left tire, alloy wheel, wheel cover ร่องยางระดับ 5 ★★★★★			Front right tire, alloy wheel, wheel cover ร่องยางระดับ 5 ★★★★★	
Left side step / side spoiler ★★★★☆			Right side step / side spoiler ★★★★★	
Left back tire, alloy wheel, wheel cover ร่องยางระดับ 7 ★★★★★			Right front tire, alloy wheel, wheel cover ร่องยางระดับ 7 ★★★★★	
Rear left door ★★★★★			Rear right door ★★★★★	
Left wheel well (outer) ★★★★★			Right wheel well (outer) ★★★★★	
Roof ★★★★★	Truck bed ★★★★★	Back rear spoiler & under spoiler ★★★★★	Back panel ★★★★★	
Dashboard ★★★★★		Steering wheel ★★★★☆		
Front left seat ★★★★☆		Front right seat ★★★★☆

Front and back left door trim ★★★★★		Front and back right door trim ★★★★★		
Rear seat ★★★★☆		Console ★★★★★		
		Luggage room ★★★★★

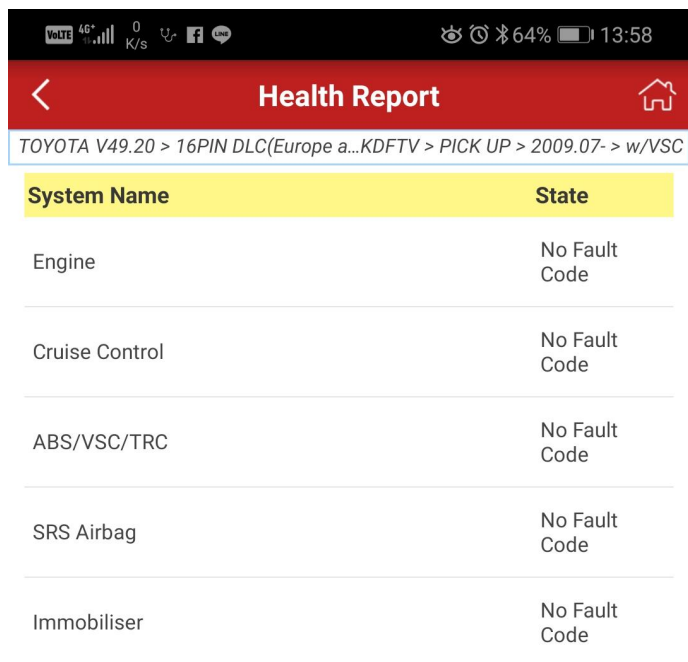
**Health Report**

TOYOTA V49.20 > 16PIN DLC(Europe a...KDFTV > PICK UP > 2009.07- > w/VSC

System Name	State
Engine	No Fault Code
Cruise Control	No Fault Code
ABS/VSC/TRC	No Fault Code
SRS Airbag	No Fault Code
Immobiliser	No Fault Code
