# U-Car Grading Report

# U-car Grading Report

| รุ่น | TOYOTA HILUX REVO 2.8 | | |
| แบบ | เลขตัวถัง | MR0AA3DD000002767 | |

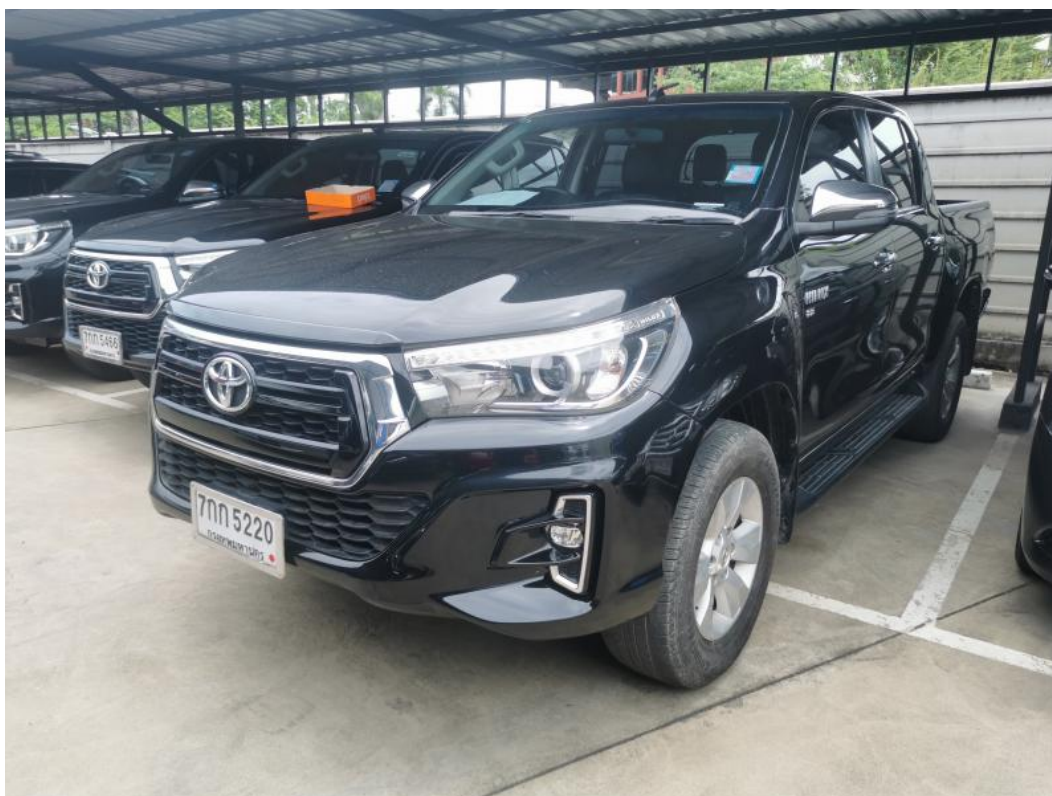
การวินิจฉัย CP 1

TOYOTA/LEXUS V49.43 > 16PIN...2017.08- > Others, w/ Smart Key

| System Name | State |
| Engine and ECT | No Fault Code |
| Cruise Control | No Fault Code |
| ABS/VSC/TRC | No Fault Code |
| SRS Airbag | No Fault Code |
| Air Conditioner | No Fault Code |
| Combination Meter | No Fault Code |
| HL AutoLeveling | No Fault Code |
| Stop And Start | No Fault Code |
| Entry&Start | No Fault Code |

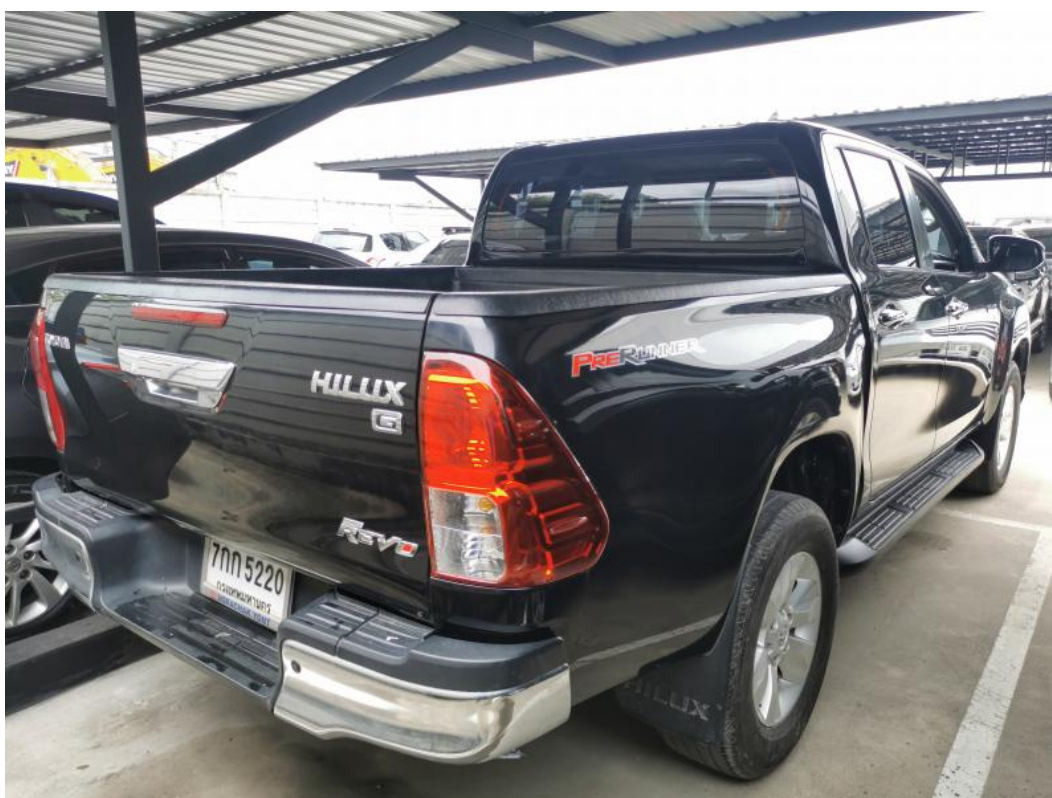
การวินิจฉัย CP 2

TOYOTA/LEXUS V49.43 > 16PIN...2017.08- > Others, w/ Smart Key

| System Name | State |
| ABS/VSC/TRC | No Fault Code |
| SRS Airbag | No Fault Code |
| Air Conditioner | No Fault Code |
| Combination Meter | No Fault Code |
| HL AutoLeveling | No Fault Code |
| Stop And Start | No Fault Code |
| Entry&Start | No Fault Code |
| Power Source Control | No Fault Code |
| Starting Control | No Fault Code |
