# U-Car Grading Report

รายงานผลการตรวจเช็คสภาพรถยนต์  
ภายใต้การดูแลของสมาคมการประเมินสภาพรถยนต์ประเทศญี่ปุ่น

| รุ่น | NISSAN ALMERA 1.2SPORTTECH | | |

| วันที่ตรวจสอบ | 2020/7/29 |

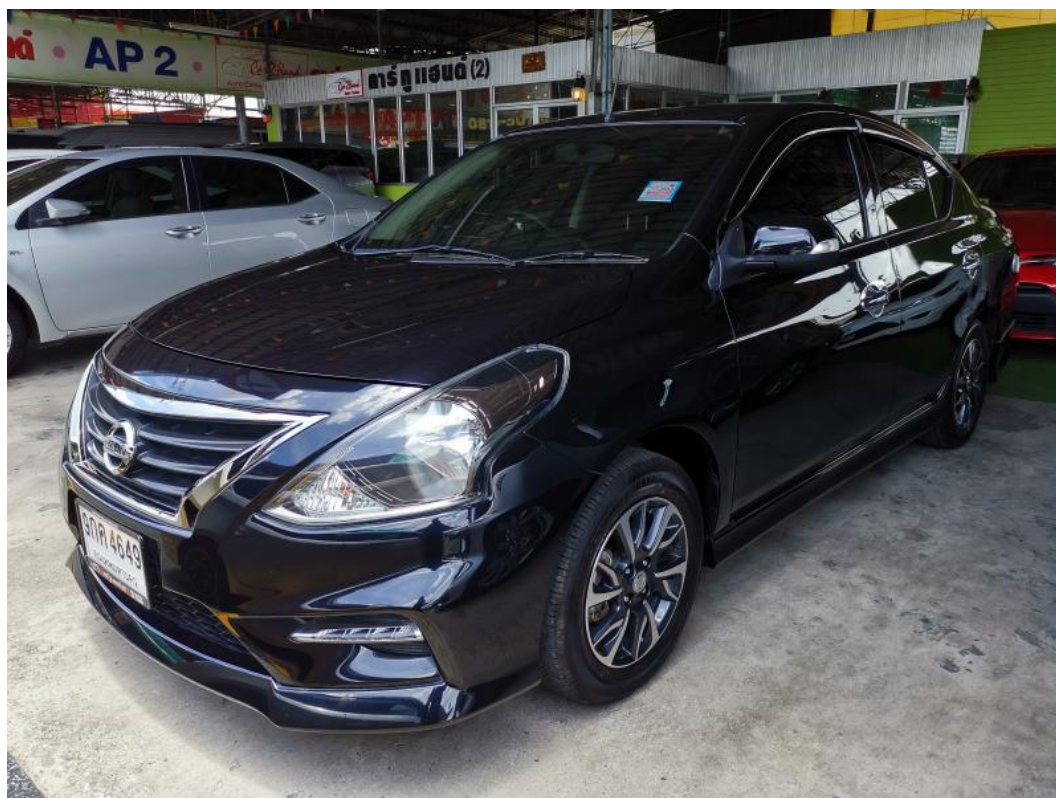
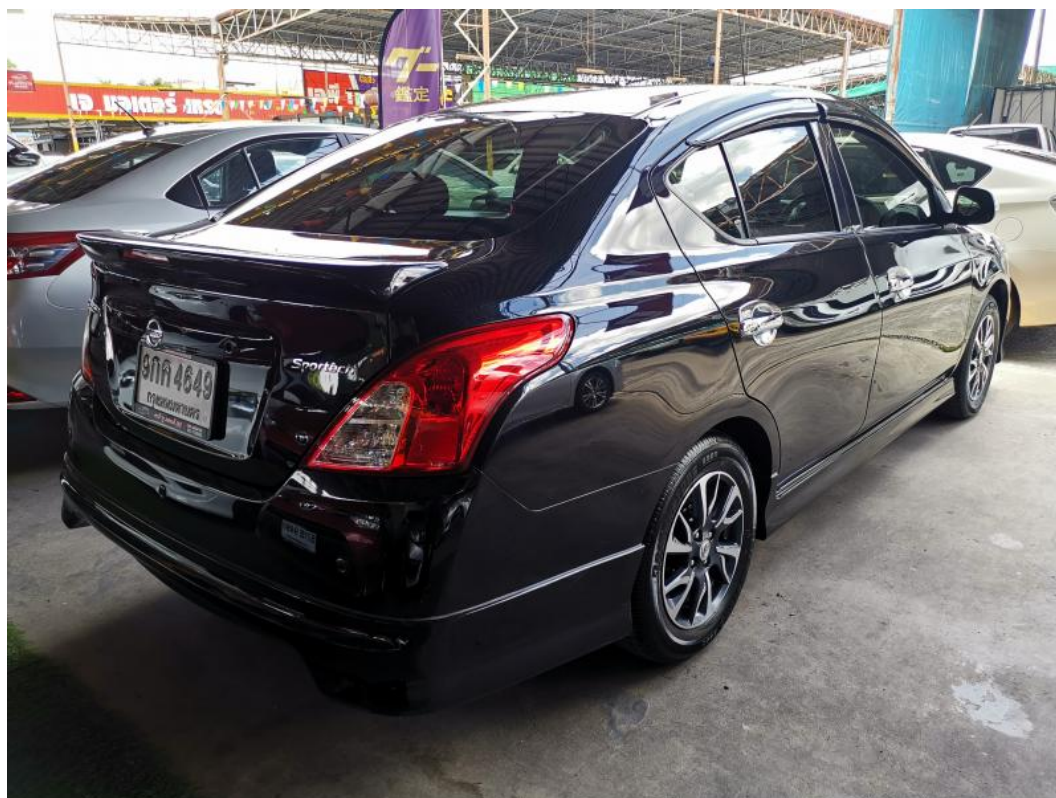
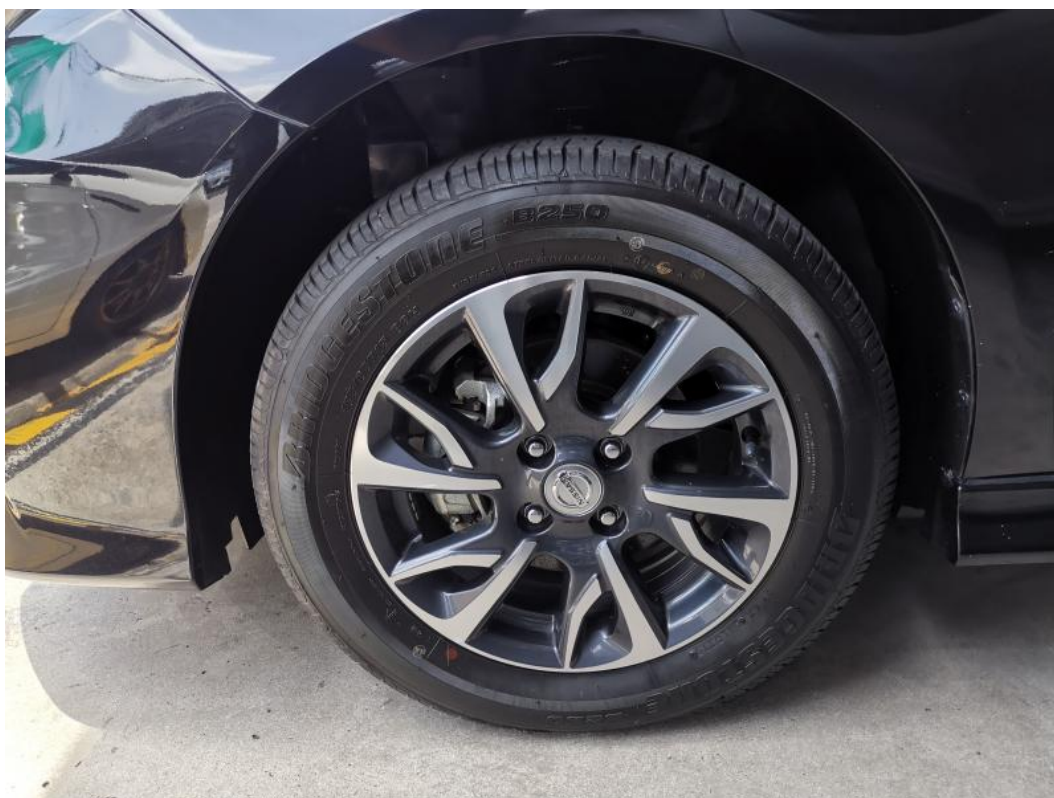
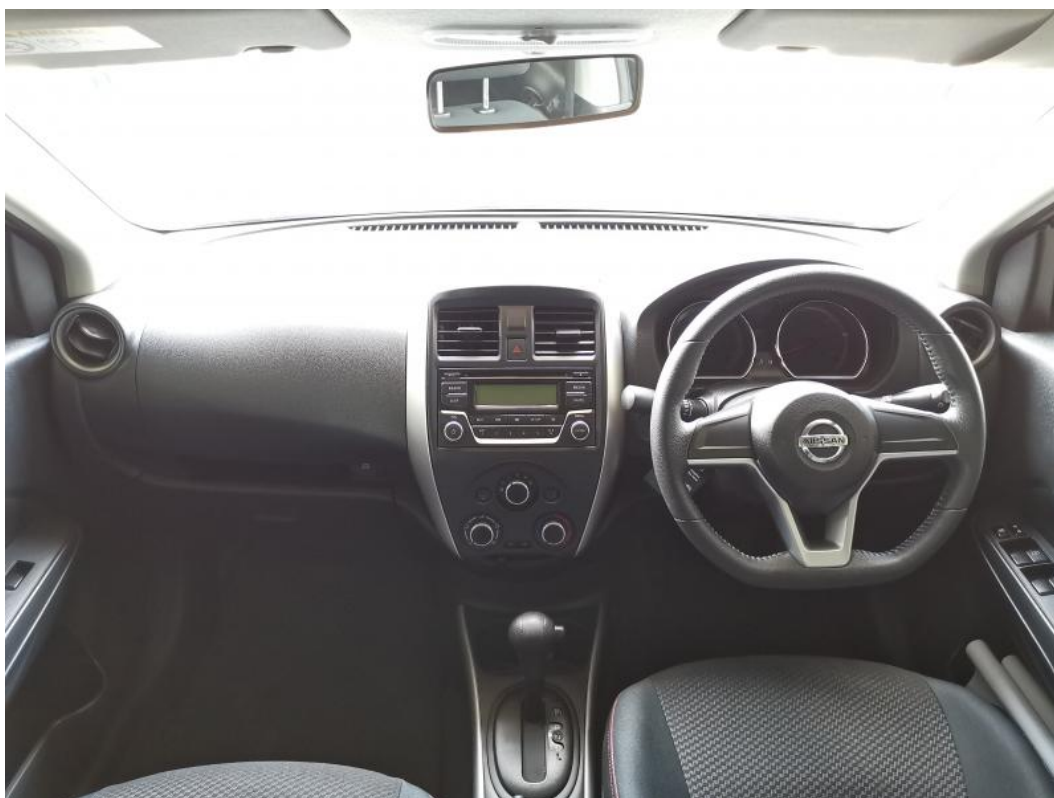
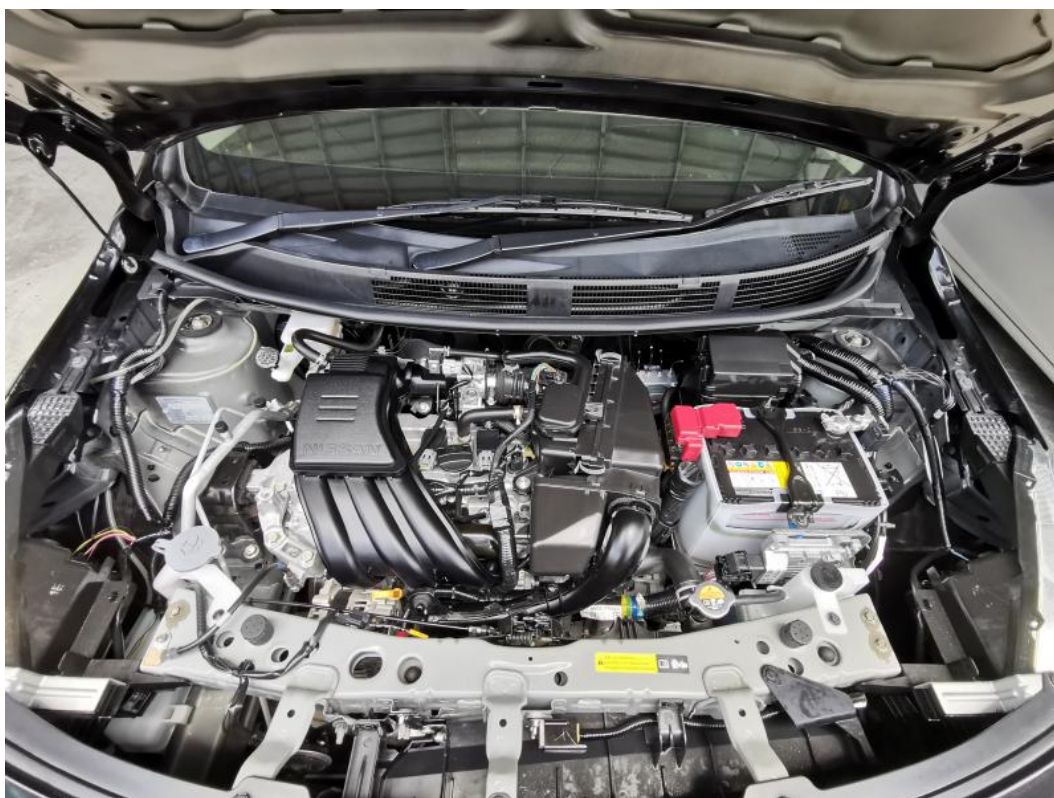
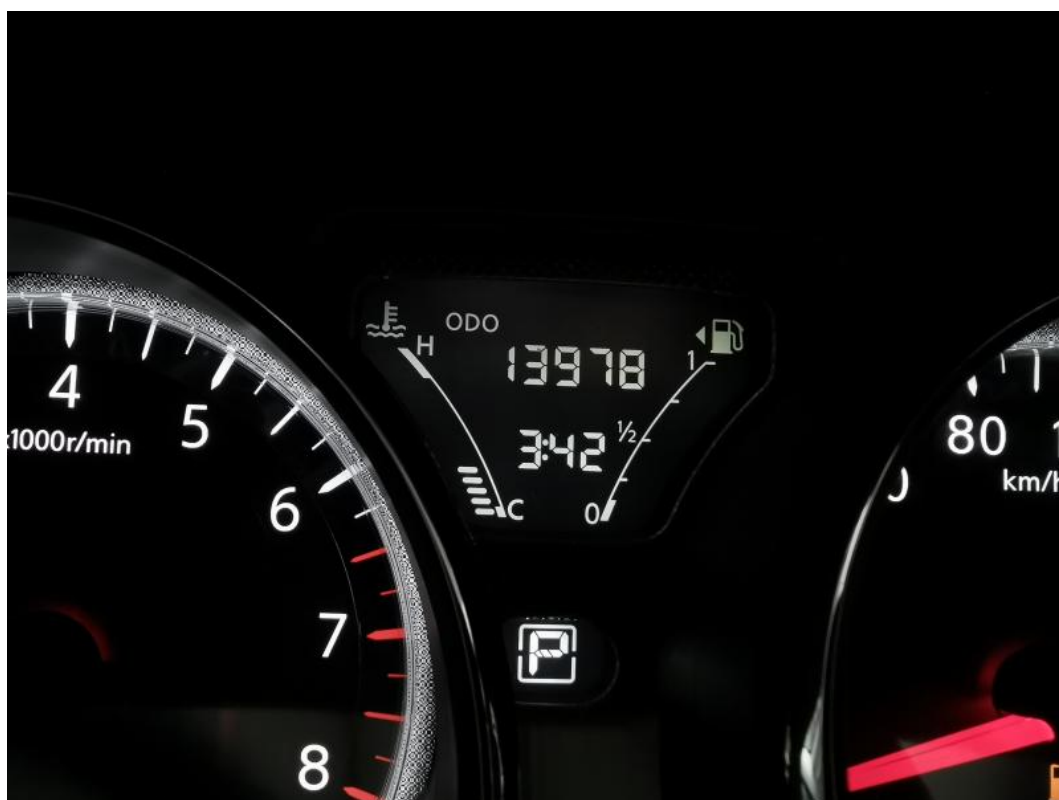
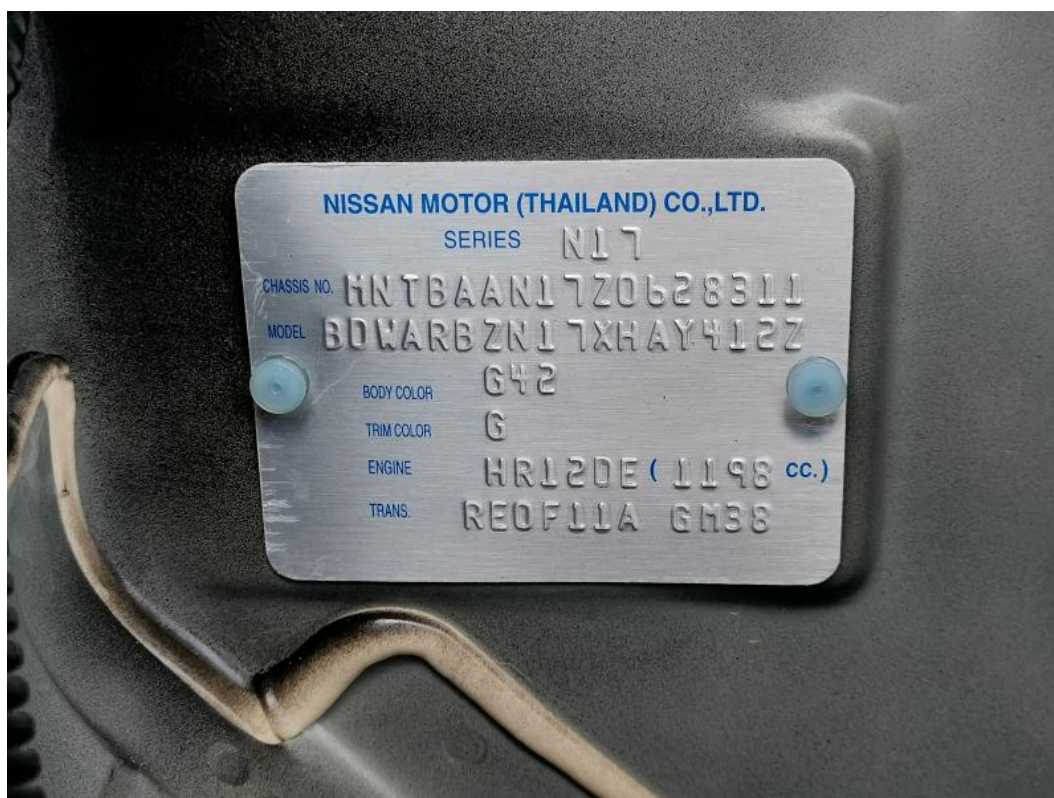
| Front left fender<br>★★★★★ | Bonnet / hood<br>★★★★★ | Front bumper<br>★★★★★ | Front right fender<br>★★★★★ | <div> <div>[หน้าต่าง]<br/>กระจกหน้ารถ หินกระเด็น บางส่วน</div> <div>[ภายใน]<br/>การขับซี รอยย่น,รอยขีดข่วน มี<br/>Headliner รอยย่น SS</div> </div> | | | |
