U-Car Grading Report

รายงานผลการตรวจเช็คสภาพรถยนต์
ภายใต้การดูแลของสมาคมการประเมินสภาพรถยนต์ประเทศไทย

| รุ่น | TOYOTA HILUX VIGO | | |

วันที่ตรวจสอบ 2019/6/20

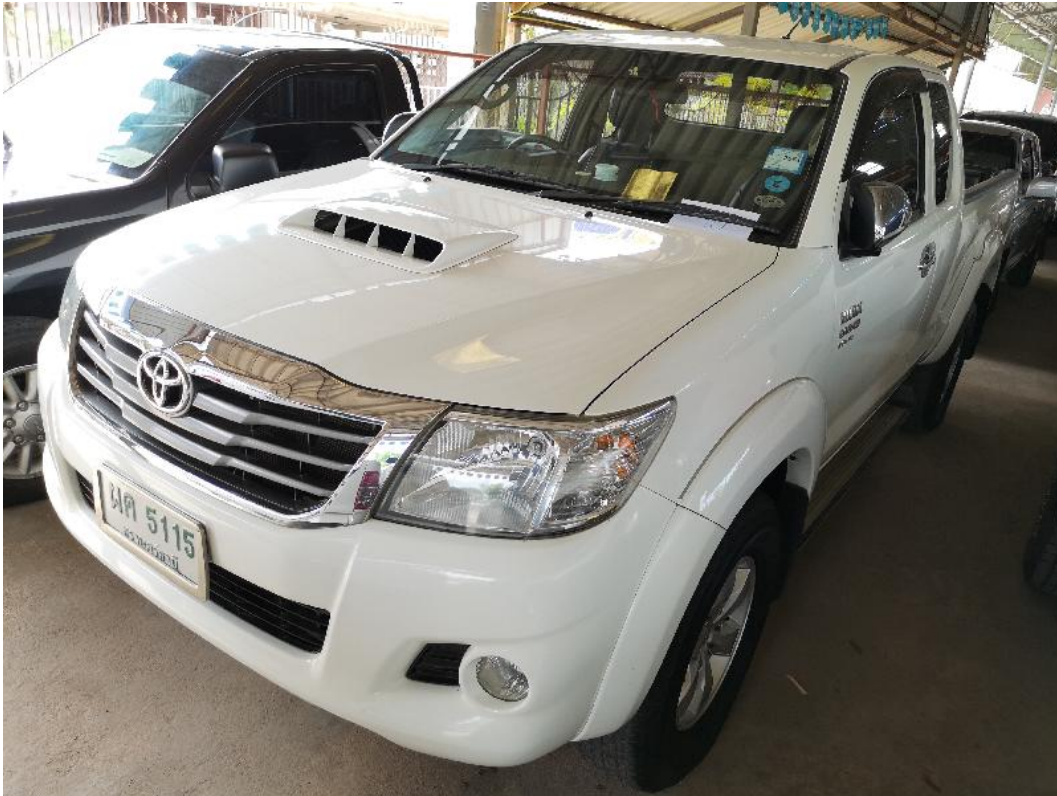
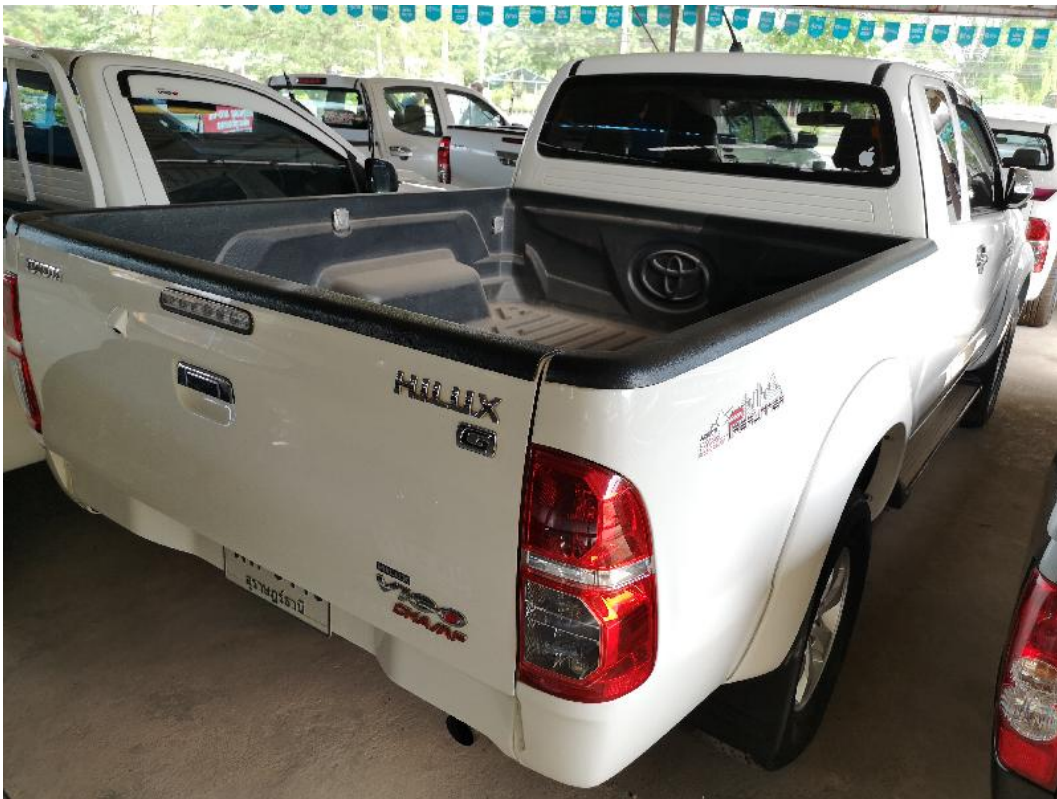
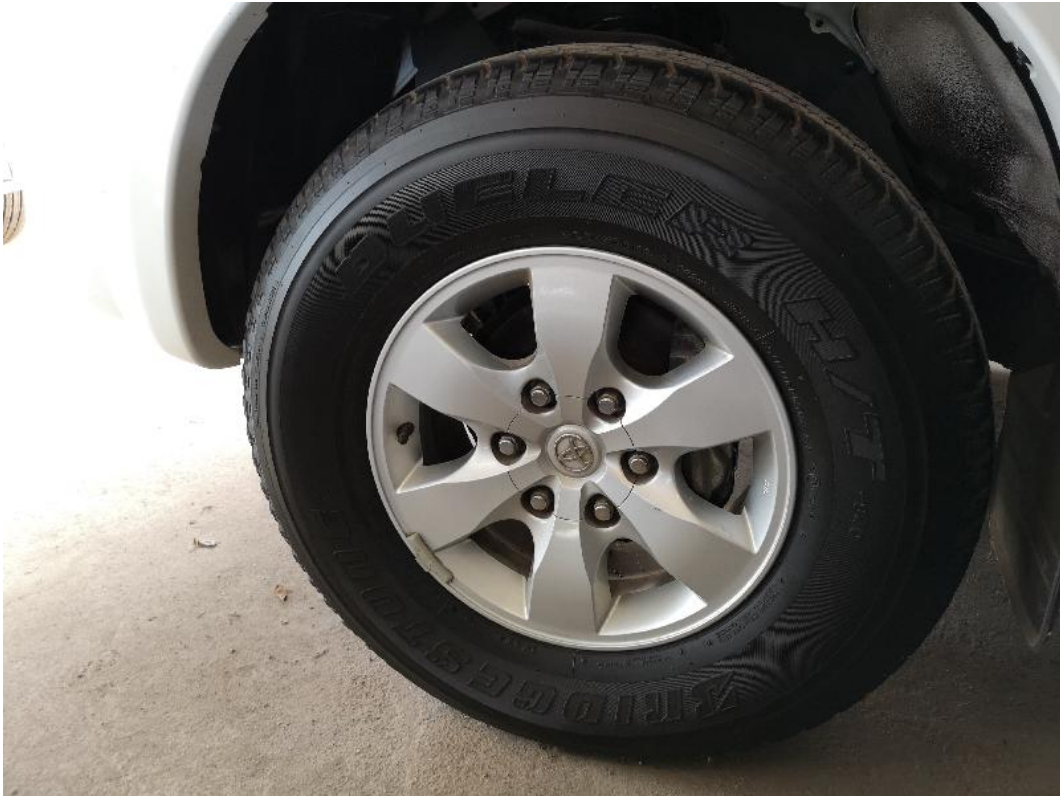
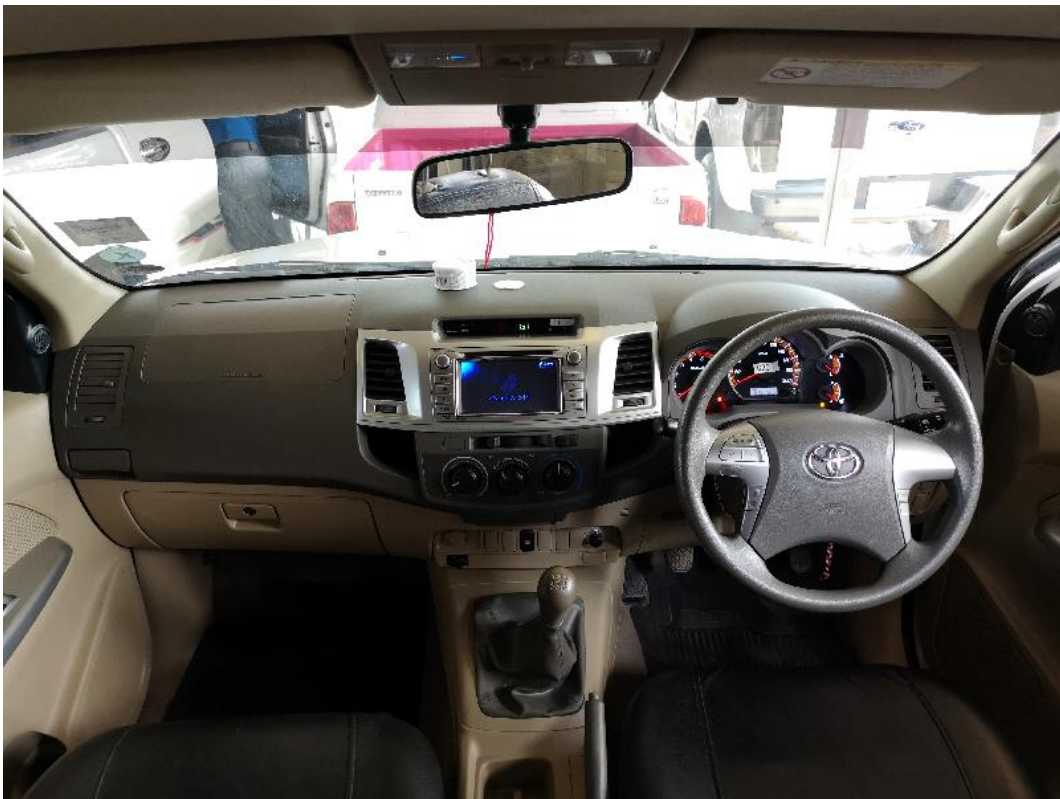
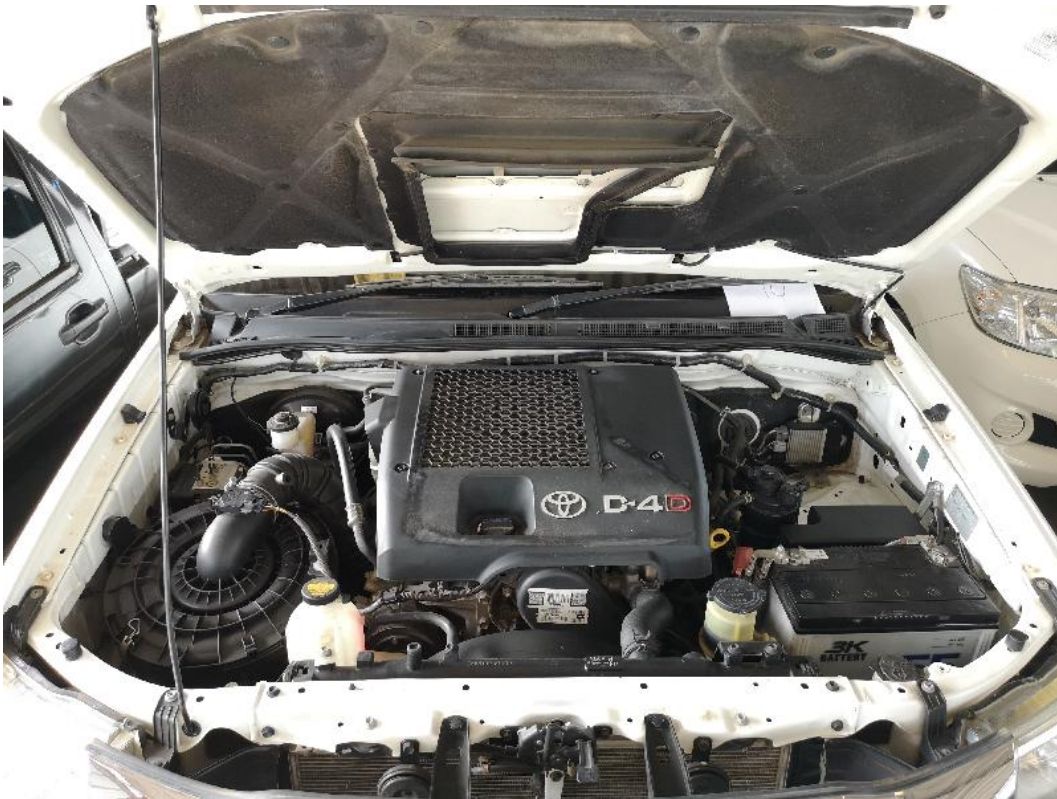
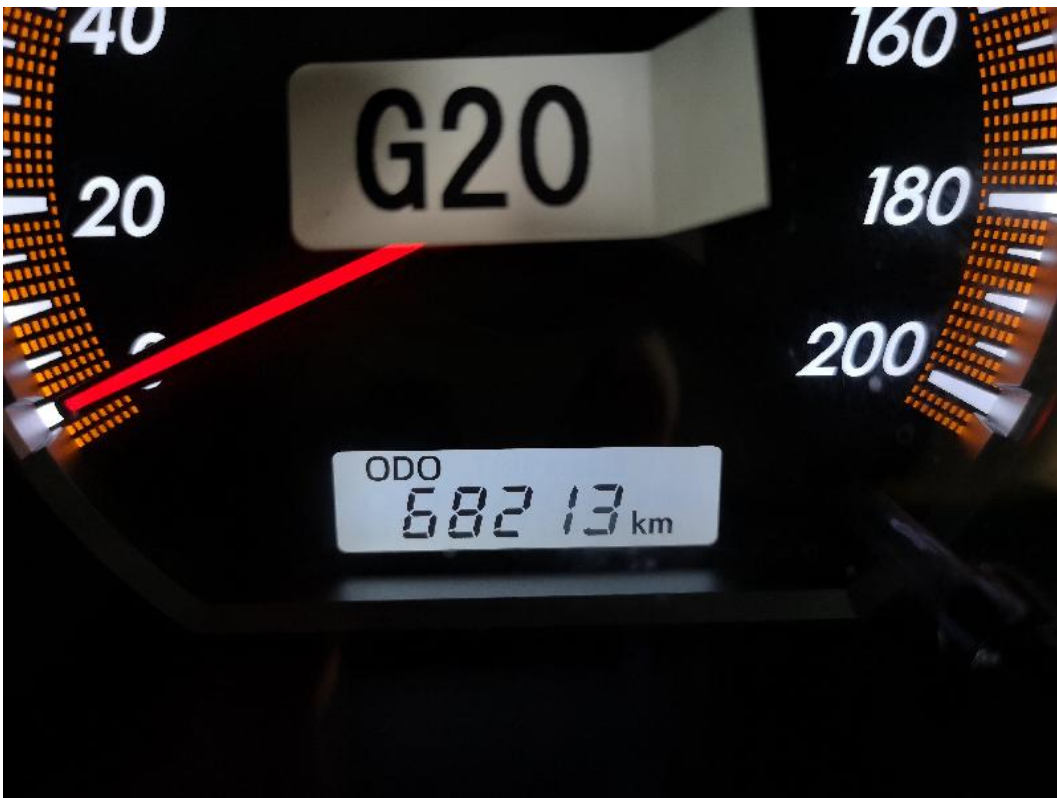
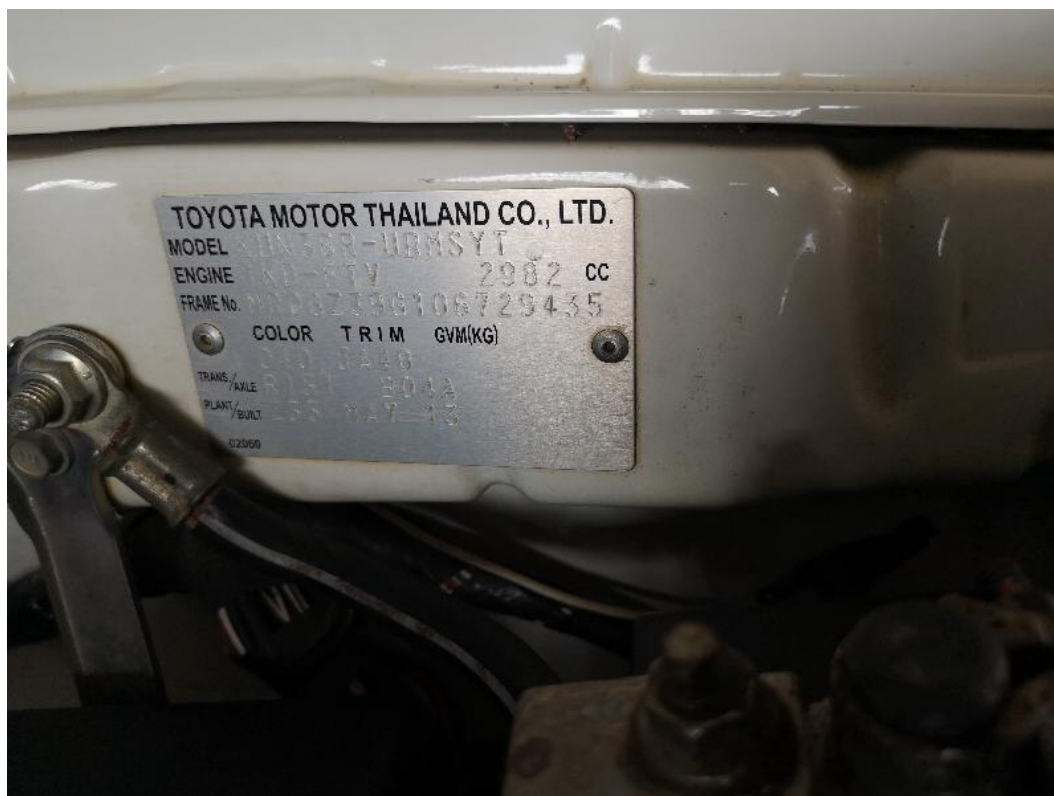
| <p>Front left fender ★★★★★</p> <p>Front left door ★★★★★</p> <p>Front left tire, alloy wheel, wheel cover ร่องยางระดับ 5 ★★★★★</p> <p>Left side step / side spoiler ★★★★★</p> <p>Left back tire, alloy wheel, wheel cover ร่องยางระดับ 7 ★★★★★</p> <p>Rear left door ★★★★★</p> <p>Left wheel well (outer) ★★★★★</p> <p>Roof ★★★★★</p> <p>Dashboard ★★★★★</p> <p>Front left seat ★★★★★</p> <p>Front and back left door trim ★★★★★</p> <p>Rear seat ★★★★★</p> | | <p>Bonnet / hood ★★★★★</p> <p>Front bumper ★★★★★</p> <p>Front right door ★★★★★</p> <p>Front right tire, alloy wheel, wheel cover ร่องยางระดับ 5 ★★★★★</p> <p>Right side step / side spoiler ★★★★★</p> <p>Right front tire, alloy wheel, wheel cover ร่องยางระดับ 5 ★★★★★</p> <p>Rear right door ★★★★☆</p> <p>Right wheel well (outer) ★★★★★</p> <p>Truck bed ★★★★★</p> <p>Back rear spoiler & under spoiler ★★★★★</p> <p>Steering wheel ★★★★★</p> <p>Front right seat ★★★★★</p> <p>Front and back right door trim ★★★★★</p> <p>Console ★★★★★</p> <p>Luggage room ★★★★★</p> | <p>Front right fender ★★★★★</p> <p>Back panel ★★★★★</p> <p>Seat covers [หน้าต่าง] กระจุกหน้ารถ หินกระเด็น บางส่วน</p> <p>[ภายใน] Headliner สปปรก S</p> |

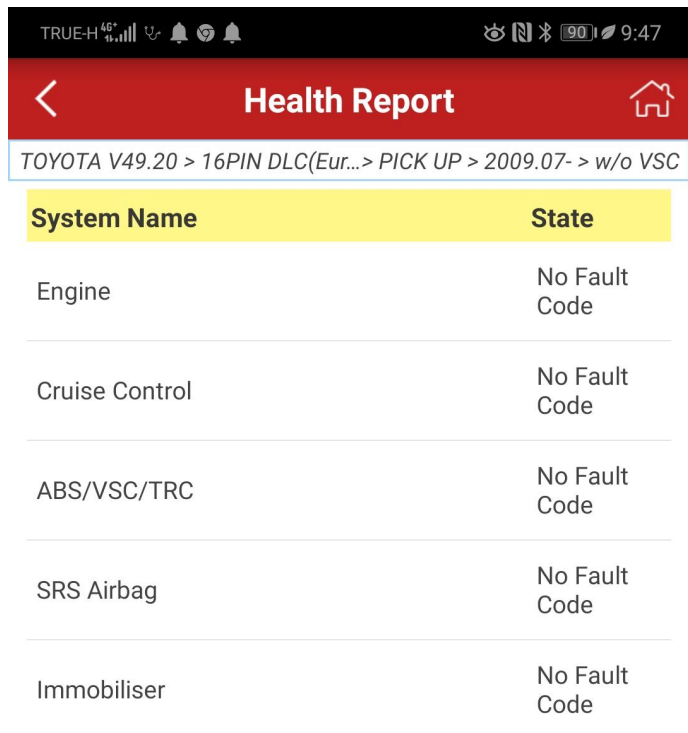
การวินิจฉัย CP 1

Health Report

TOYOTA V49.20 > 16PIN DLC(Eur...> PICK UP > 2009.07- > w/o VSC

| System Name | State |
|---|---|
| Engine | No Fault Code |
| Cruise Control | No Fault Code |
| ABS/VSC/TRC | No Fault Code |
| SRS Airbag | No Fault Code |
| Immobiliser | No Fault Code |
