# U-Car Grading Report

รายงานผลการตรวจเช็คสภาพรถยนต์  
ภายใต้การดูแลของสมาคมการประเมินสภาพรถยนต์ประเทศญี่ปุ่น

| รุ่น | TOYOTA ALTIS 1.6E CNG | | |

| วันที่ตรวจสอบ | 2020/7/13 |

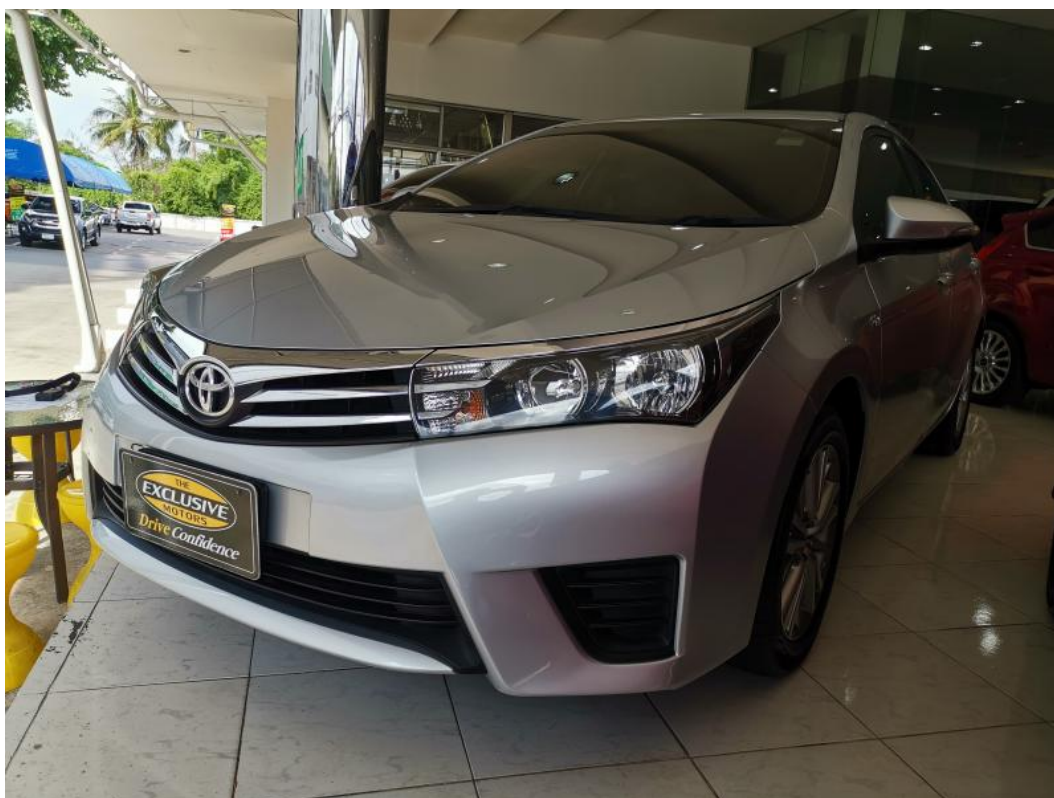
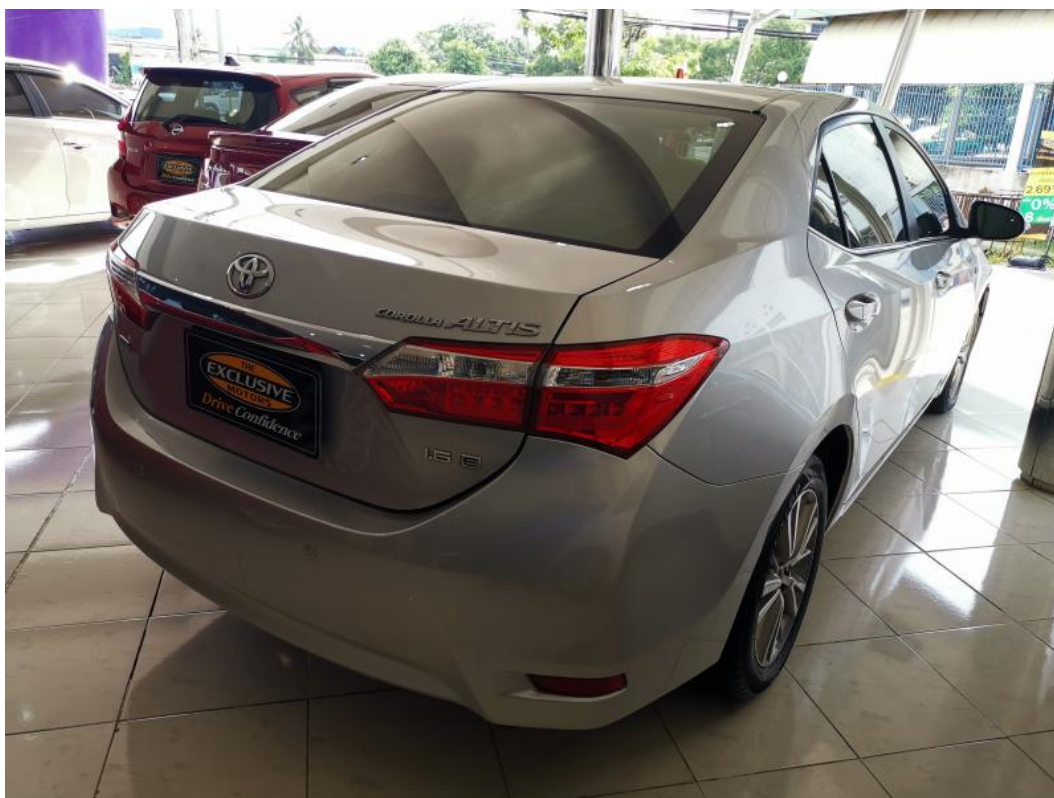
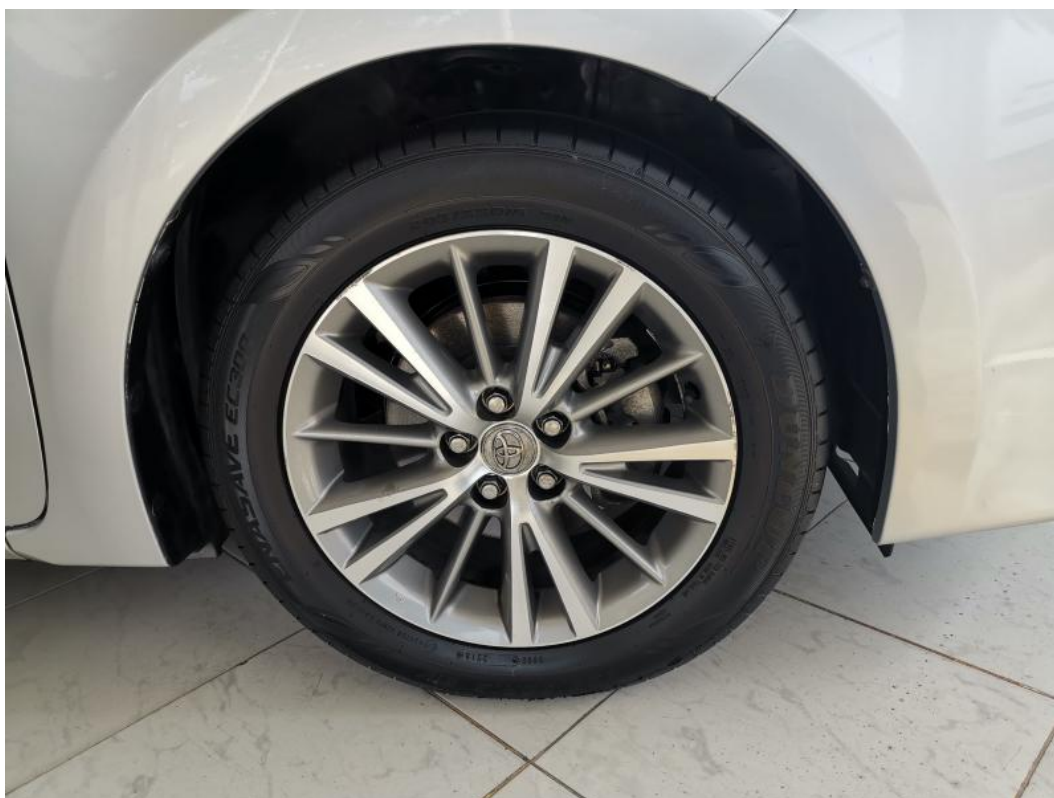
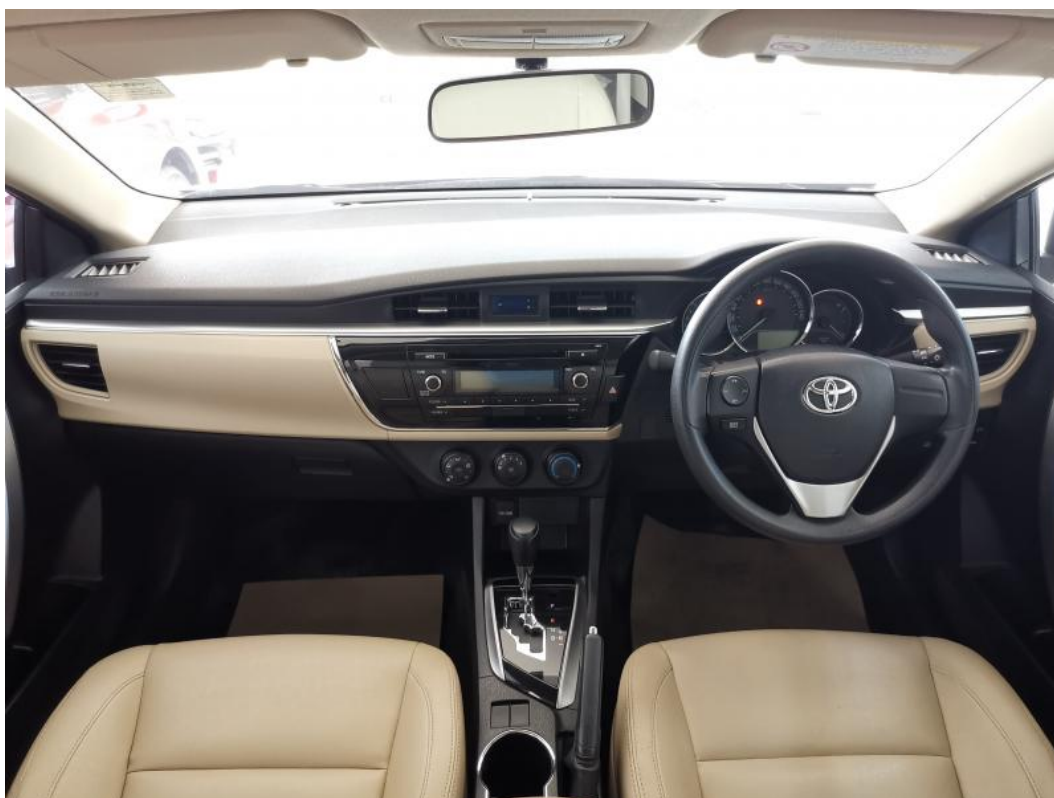
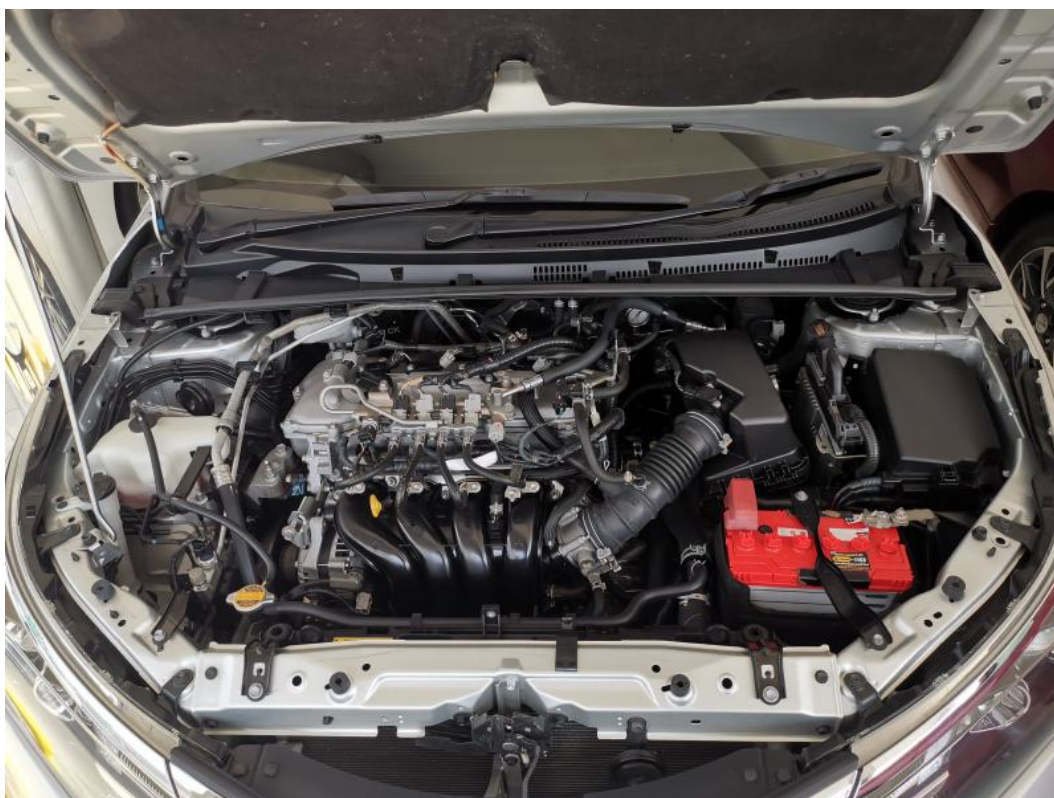
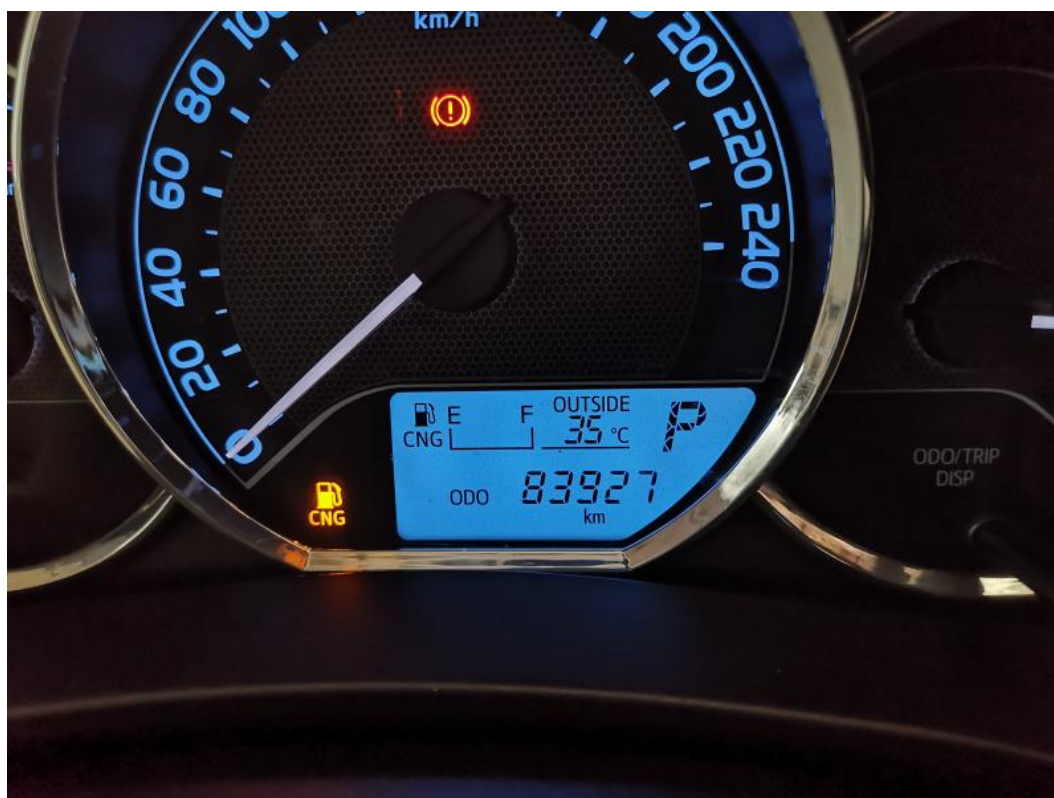
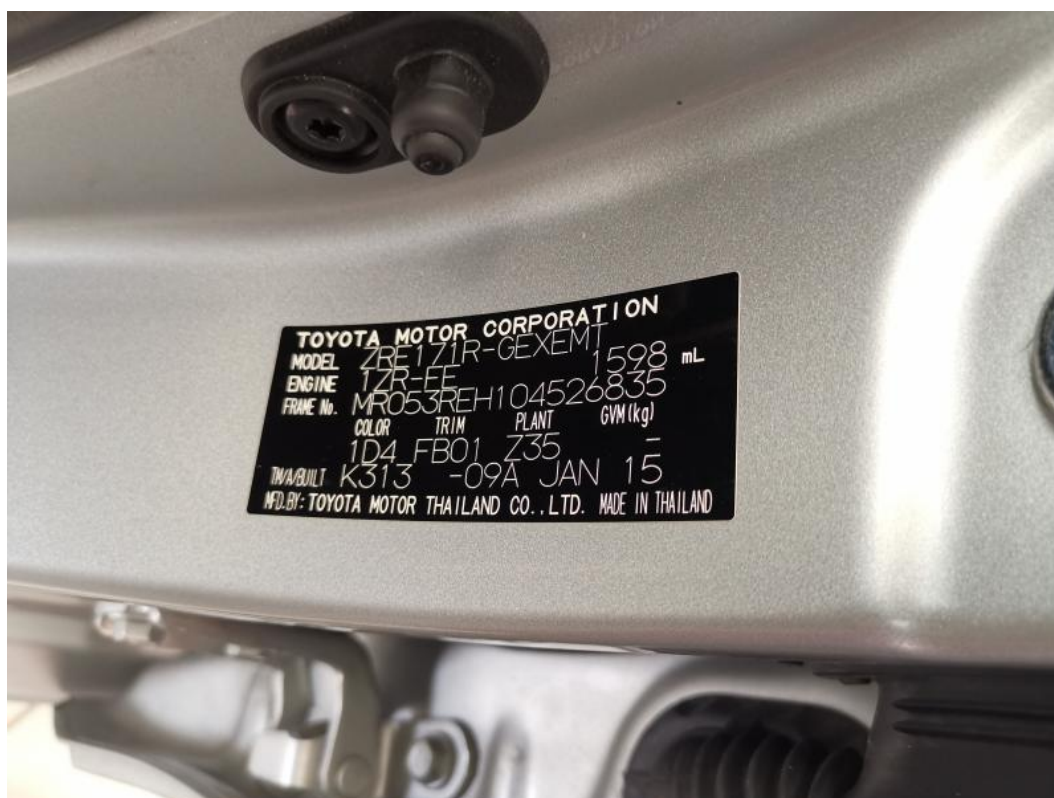
การวินิจฉัย CP 1

การวินิจฉัย CP 2

| Engine and ECT | Normal | Enter |
| Cruise Control | Normal | Enter |
| ABS/VSC/TRC | Normal | Enter |
| EMPS | Normal | Enter |
| SRS Airbag | Normal | Enter |
| Air Conditioner | Normal | Enter |
| Combination Meter | Normal | Enter |
| Immobiliser | Normal | Enter |
| Main Body | Normal | Enter |
