U-Car Grading Report

U-car Grading Report

รุ่น	NISSAN NAVARA 2.5 LE Extended cab		
สี	Black	หมายเลขทะเบียน (Plate number)	ฝท8024
รุ่นปี	2007	เลขไมล์	204,632กม.
แบบ	เลขตัวถัง	MNTBCGD40Z0008132

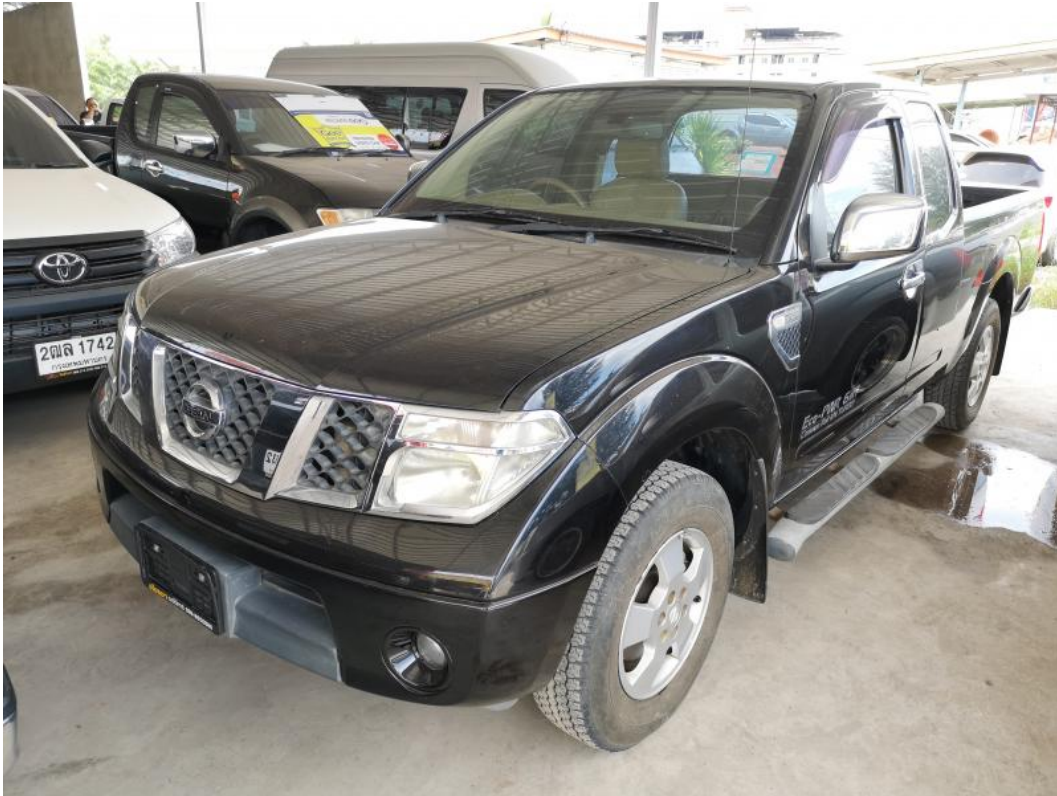
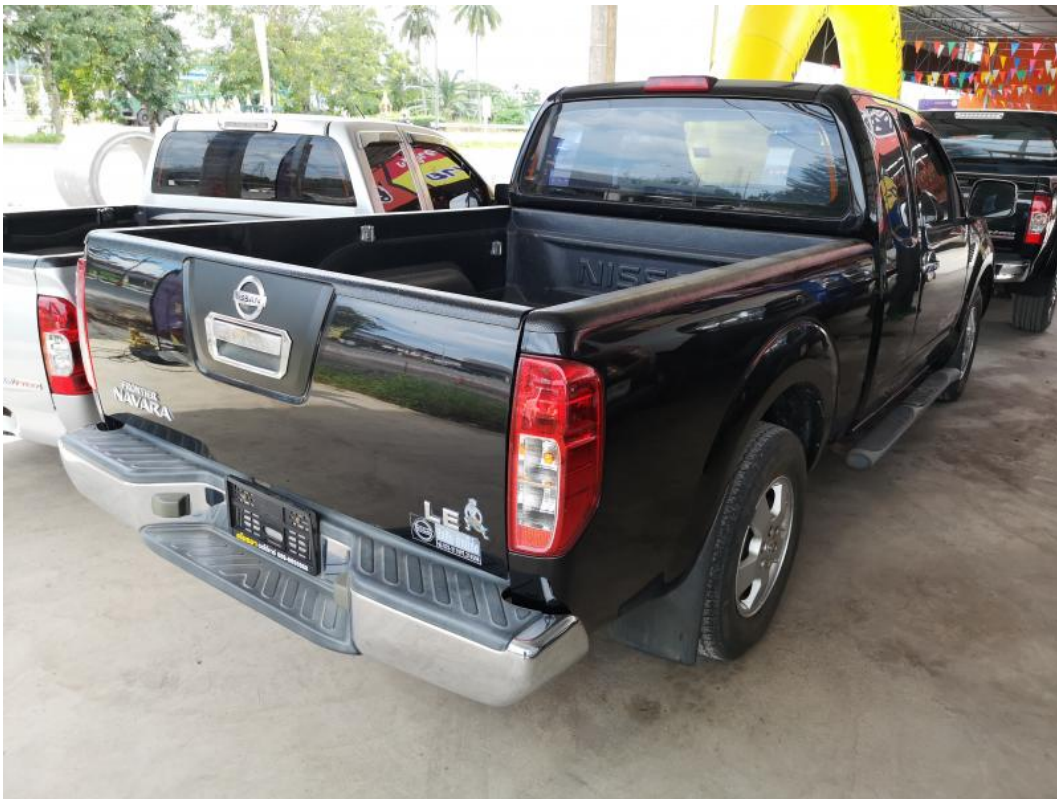
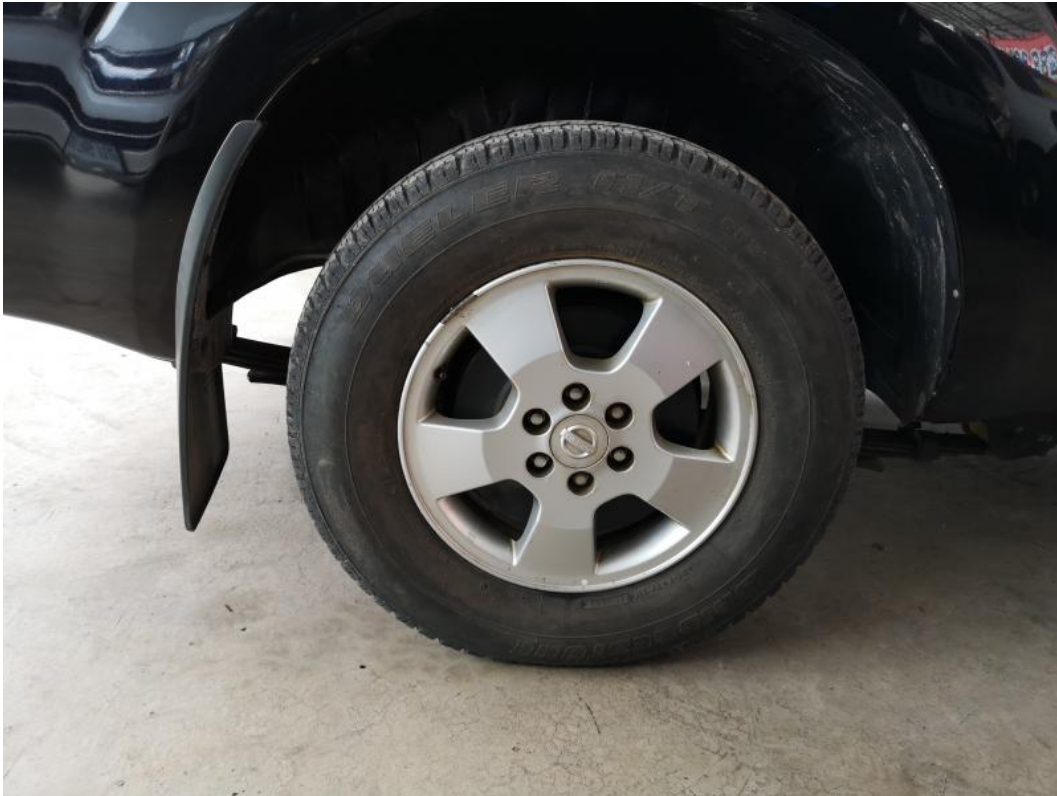
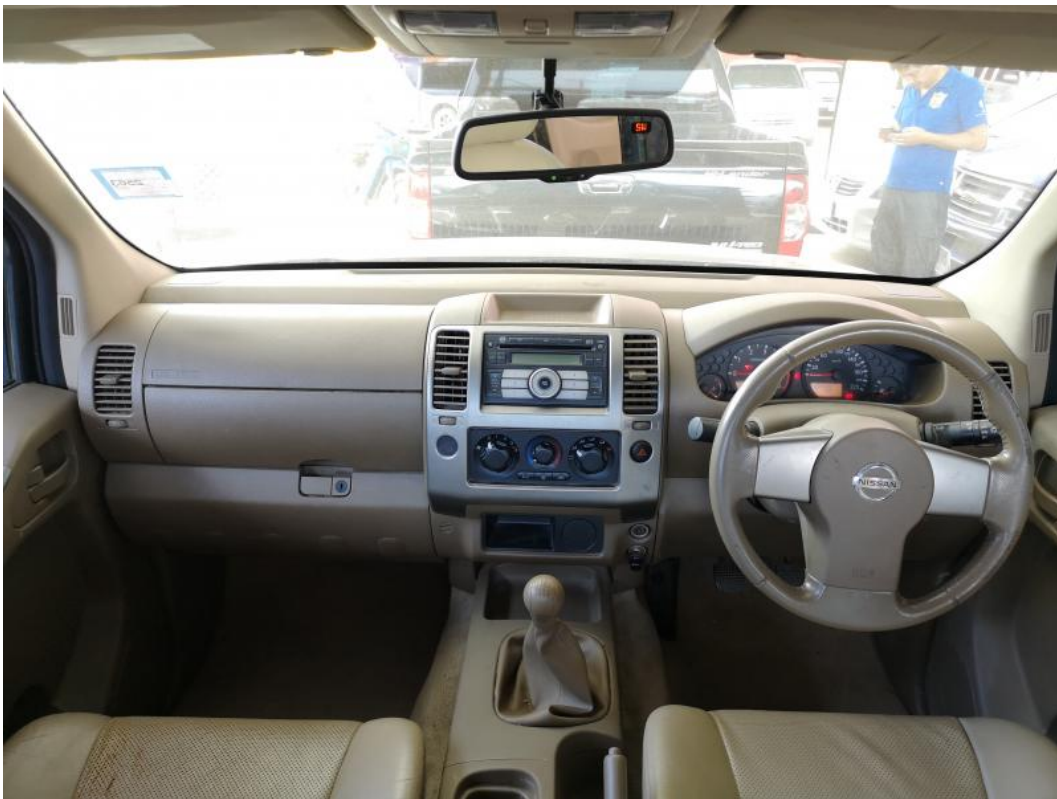
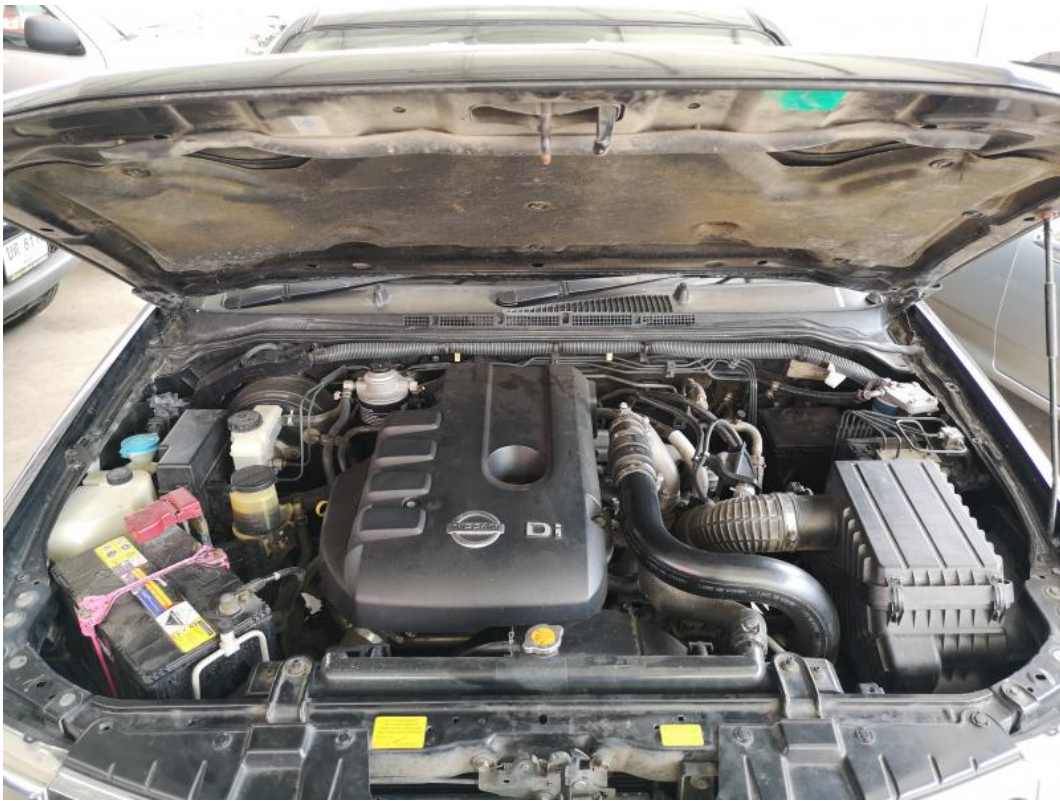
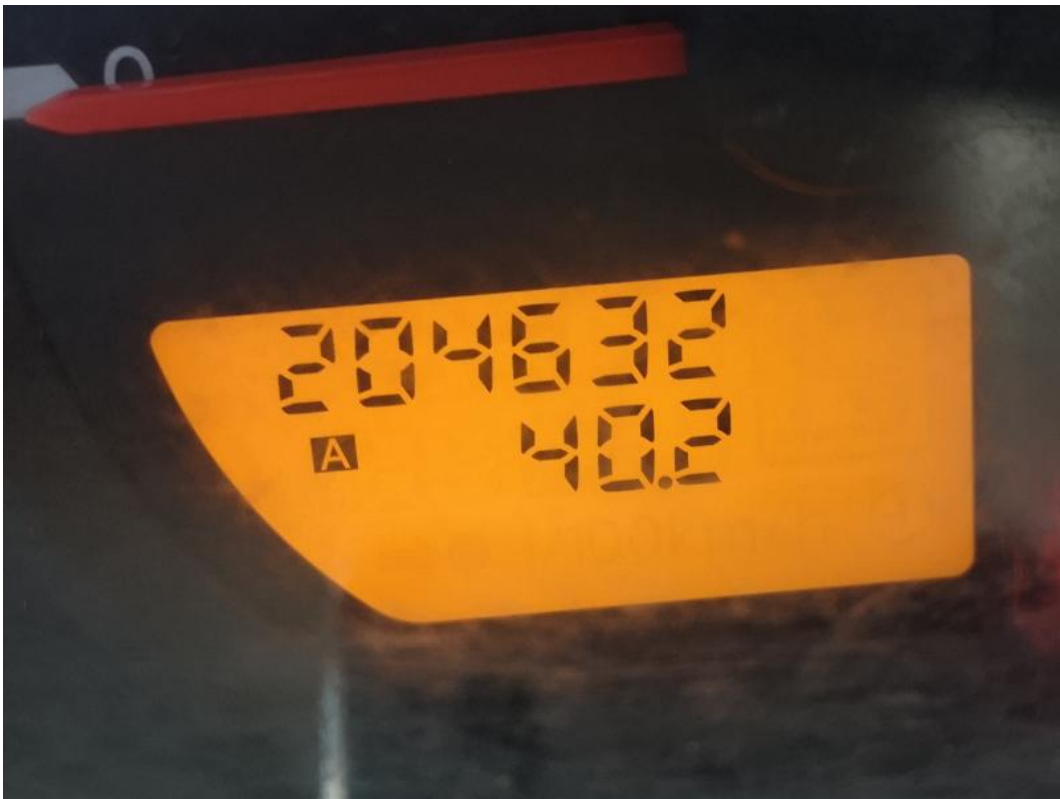
[หน้าต่าง]
กระจกหน้ารถ หินกระเด็น ทั้งหมด

[เบา]
Left fog driving light หมอก ชูนมัว บางส่วน
Right head light หมอก ชูนมัว ทั้งหมด
Left head light หมอก ชูนมัว ทั้งหมด
Right fog driving light หมอก ชูนมัว บางส่วน

ภายใน
Headliner สปริง M

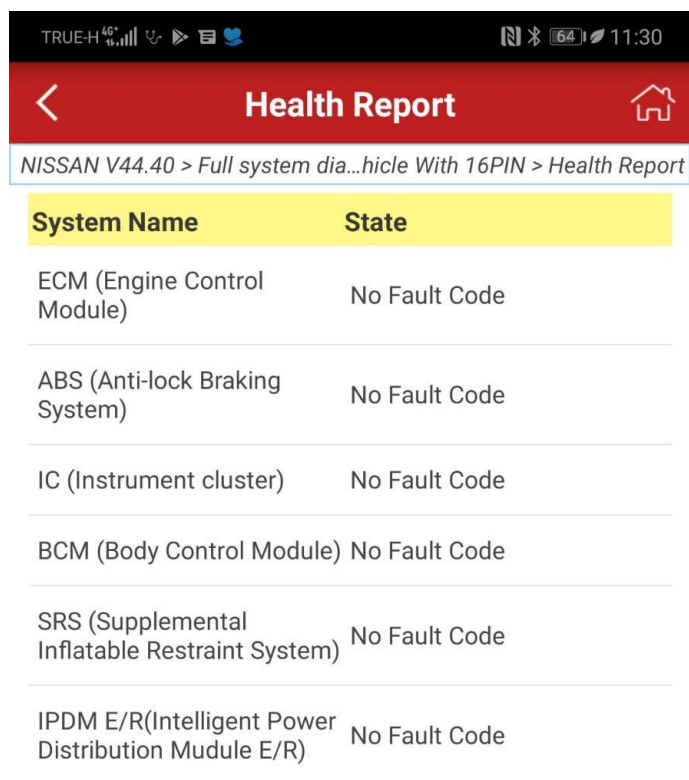
Health Report

NISSAN V44.40 > Full system dia...hicle With 16PIN > Health Report

System Name	State
ECM (Engine Control Module)	No Fault Code
ABS (Anti-lock Braking System)	No Fault Code
IC (Instrument cluster)	No Fault Code
BCM (Body Control Module)	No Fault Code
SRS (Supplemental Inflatable Restraint System)	No Fault Code
IPDM E/R(Intelligent Power Distribution Mudule E/R)	No Fault Code
