U-Car Grading Report

รายงานผลการตรวจเช็คสภาพรถยนต์
ภายใต้การดูแลของสมาคมการประเมินสภาพรถยนต์ประเทศไทย

รุ่น	TOYOTA YARIS		
สี	White	หมายเลขทะเบียน (Plate number)	กฉ1972
รุ่นปี	2014	เลขไมล์	53,066กม.
แบบ	เลขตัวถัง	MR2K39F3301043689

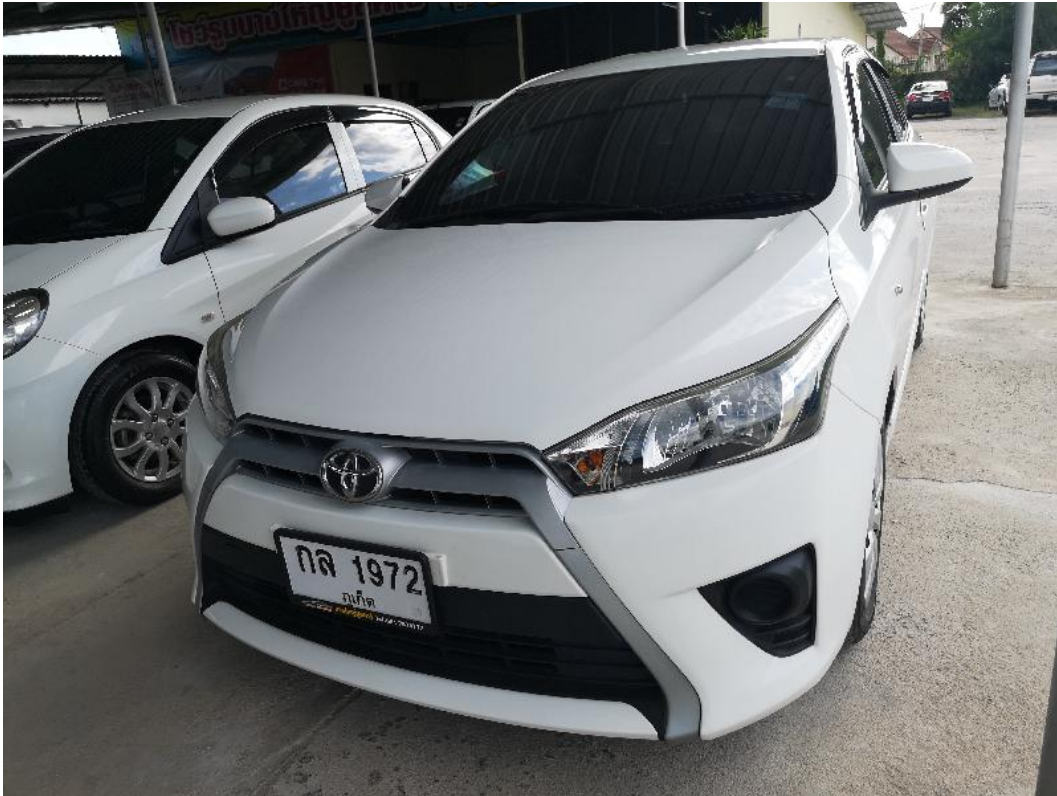
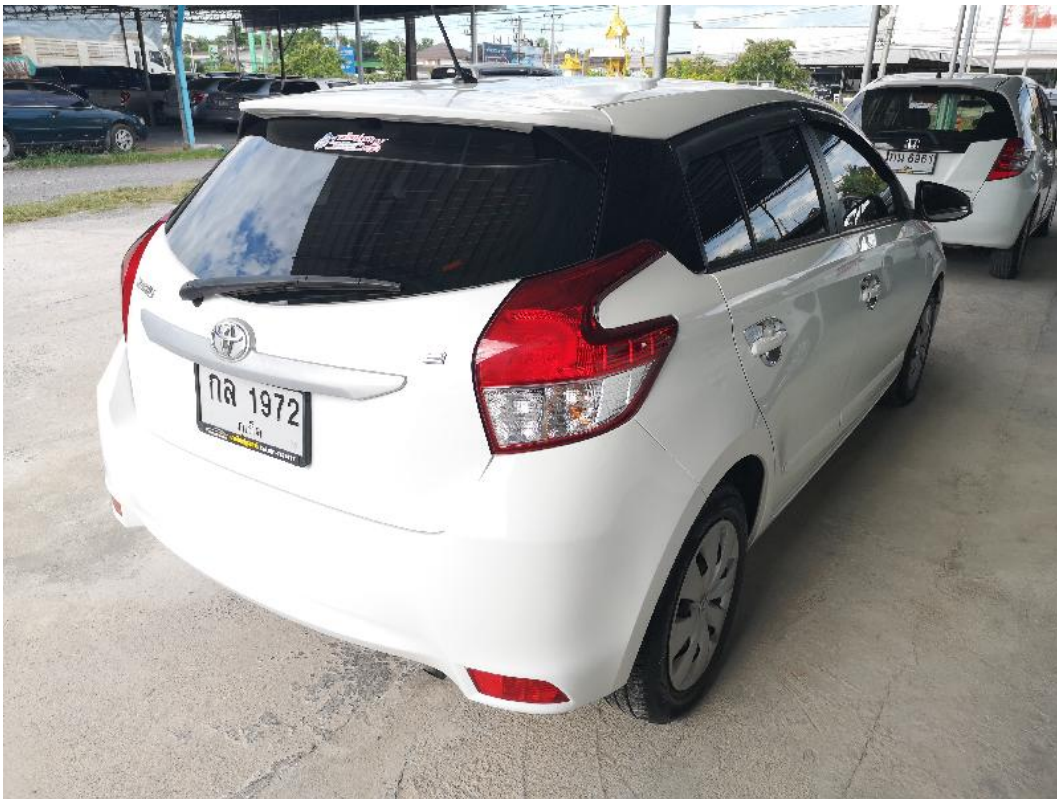
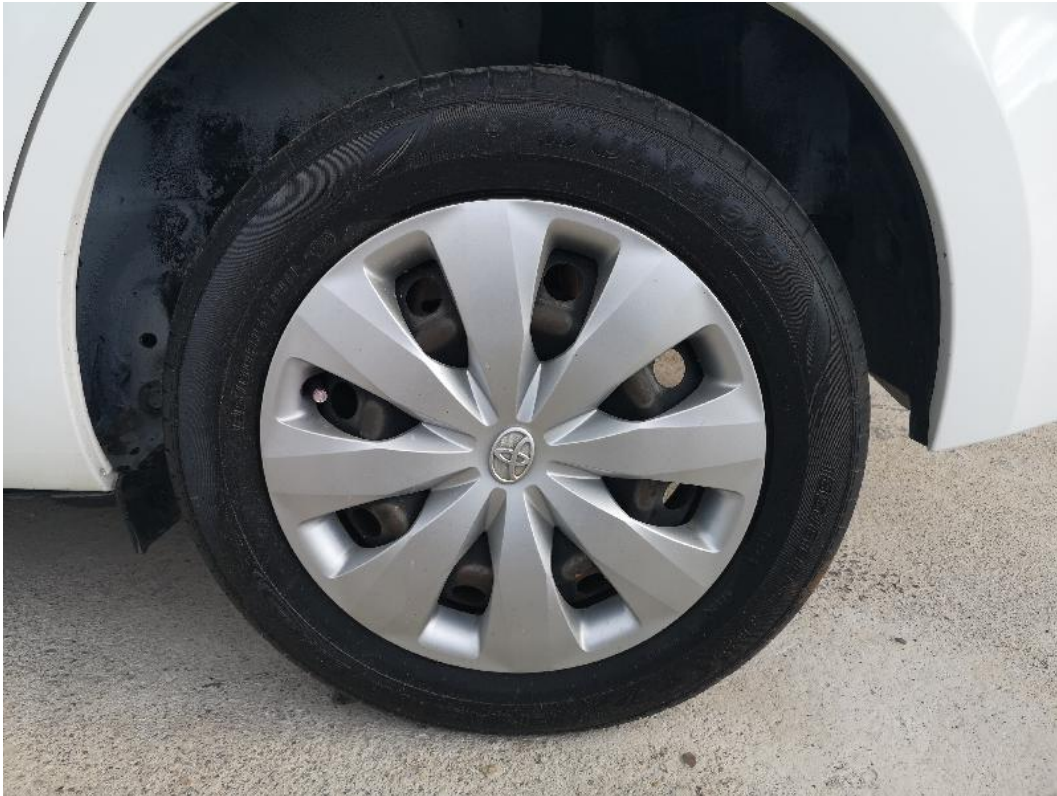
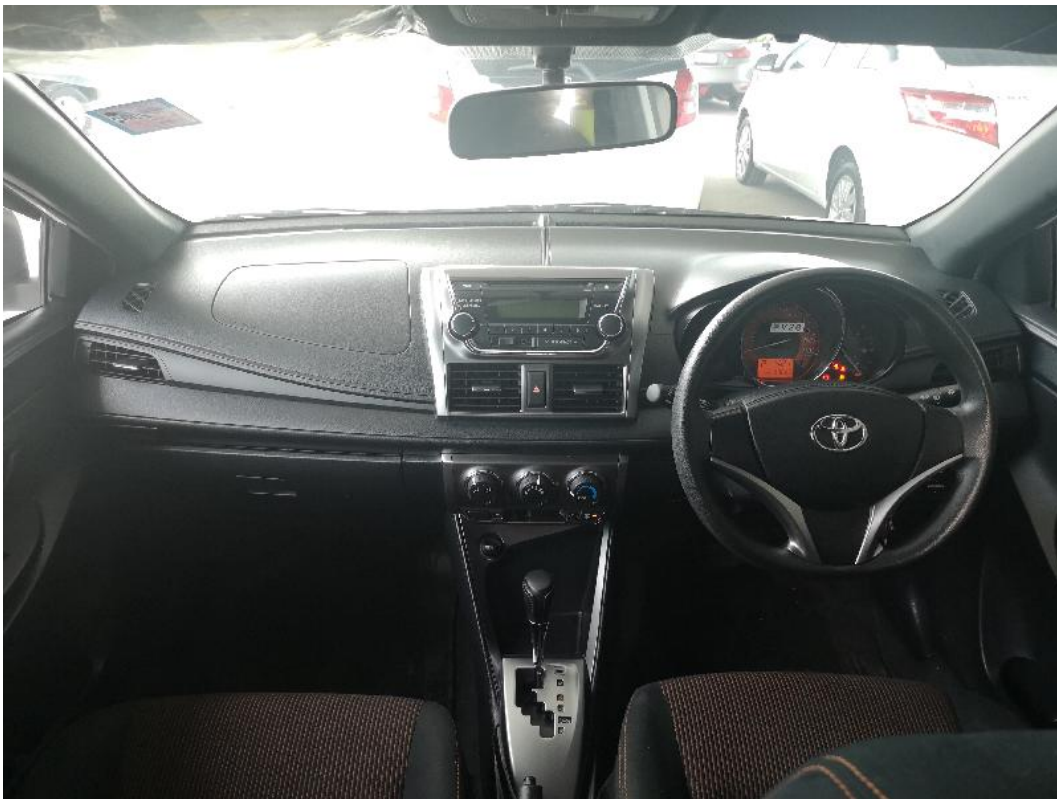
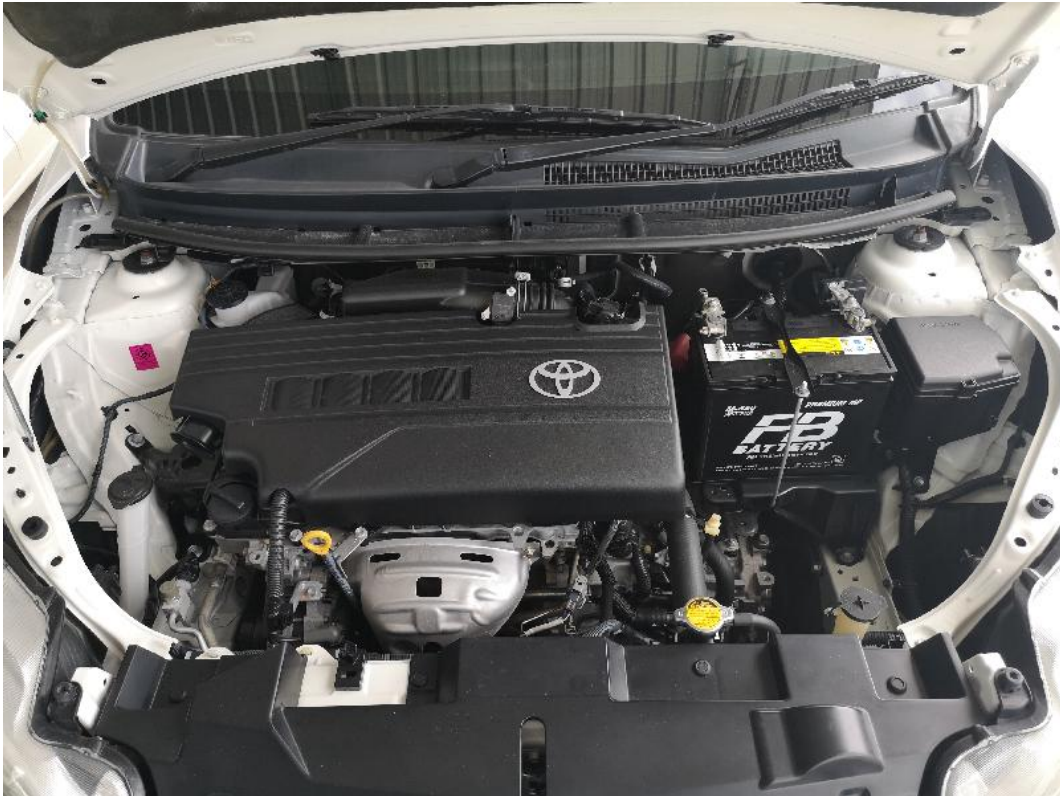
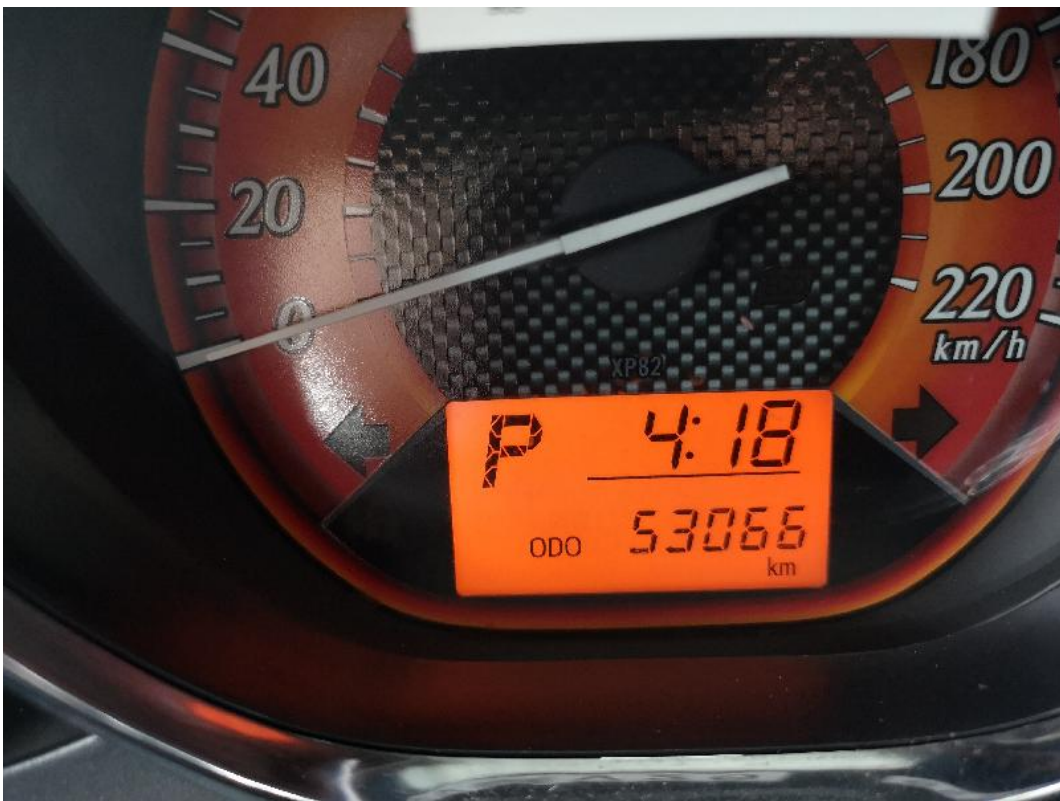
<p>Front left fender ★★★★★</p> <p>Front left tire, alloy wheel, wheel cover ร่องยางระดับ 5 ★★★★★</p> <p>Front left door ★★★★★</p> <p>Left side step / side spoiler ★★★★★</p> <p>Rear left door ★★★★★</p> <p>Left back tire, alloy wheel, wheel cover ร่องยางระดับ 5 ★★★★★</p> <p>Left back fender ★★★★★</p> <p>Roof ★★★★★</p> <p>Dashboard ★★★★★</p> <p>Front left seat ★★★★★</p> <p>Front and back left door trim ★★★★★</p> <p>Rear seat ★★★★★</p>	<p>Bonnet / hood ★★★★★</p> <p>Front bumper ★★★★★</p> <p>Front right fender ★★★★★</p> <p>Front right tire, alloy wheel, wheel cover ร่องยางระดับ 5 ★★★★★</p> <p>Front right door ★★★★★</p> <p>Right side step / side spoiler ★★★★★</p> <p>Rear right door ★★★★★</p> <p>Right front tire, alloy wheel, wheel cover ร่องยางระดับ 5 ★★★★★</p> <p>Right back fender ★★★★★</p> <p>Trunk lid / boot lid ★★★★★</p> <p>Back rear spoiler & under spoiler ★★★★★</p> <p>Back rear bumper ★★★★★</p>	<p>Steering wheel ★★★★★</p> <p>Front right seat ★★★★☆</p> <p>Front and back right door trim ★★★★★</p> <p>Console ★★★★★</p> <p>Luggage room ★★★★★</p>	<p>[บันทึก] ฝาครอบล้อ รอยแยก,รอยขีดข่วน S</p> <p>[หน้าต่าง] กระจกหน้ารถ หินกระเด็น บางส่วน</p>
