U-Car Grading Report

U-car Grading Report

รุ่น	MERCEDES-BENZ SLK200		
สี	White		
รุ่นปี	2014	เลขไมล์	17,416กม.
แบบ	เลขตัวถัง	WDD1724482F099296

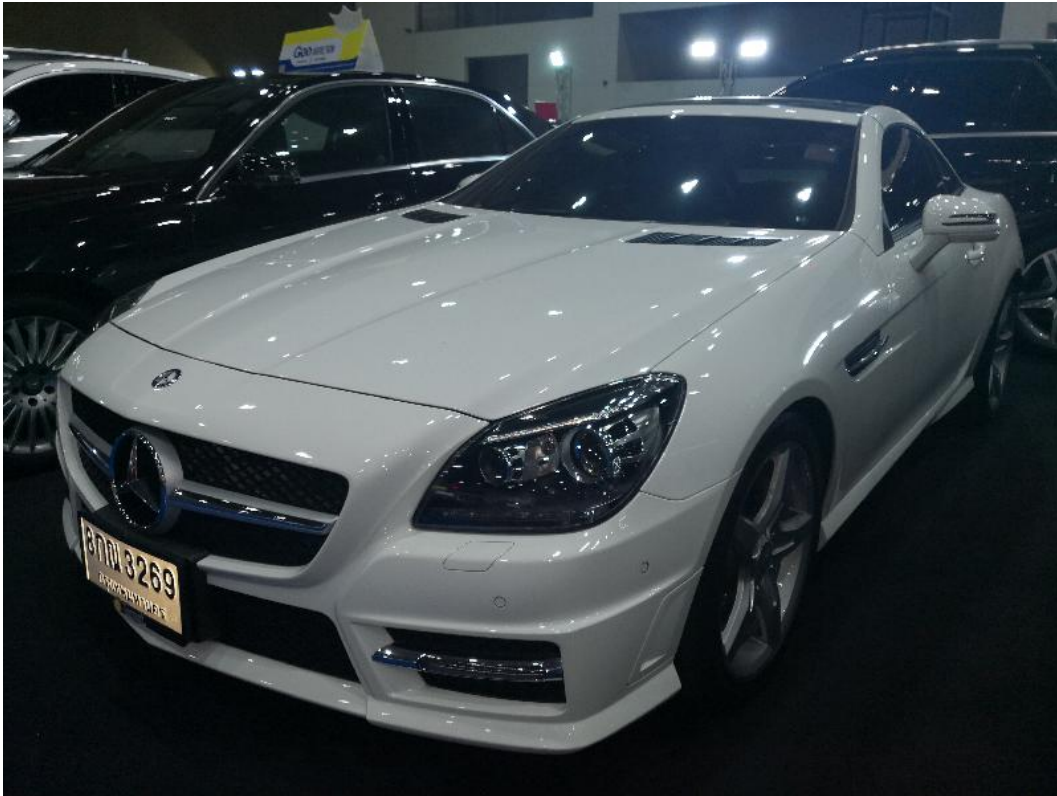
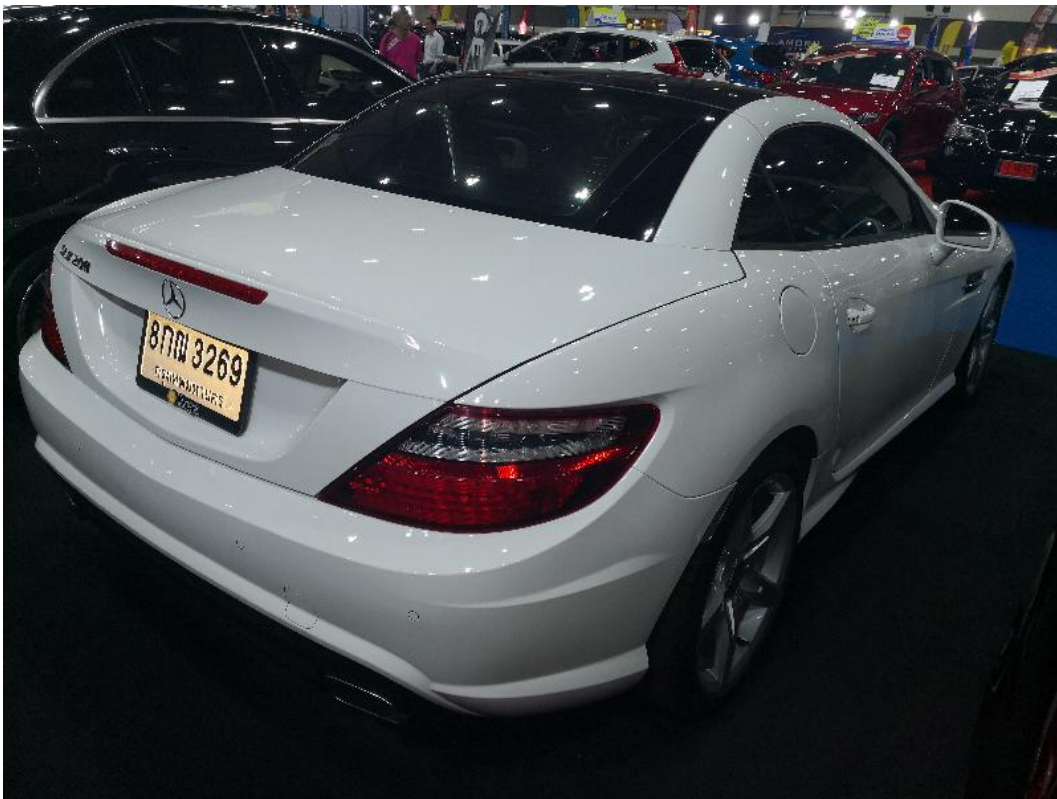
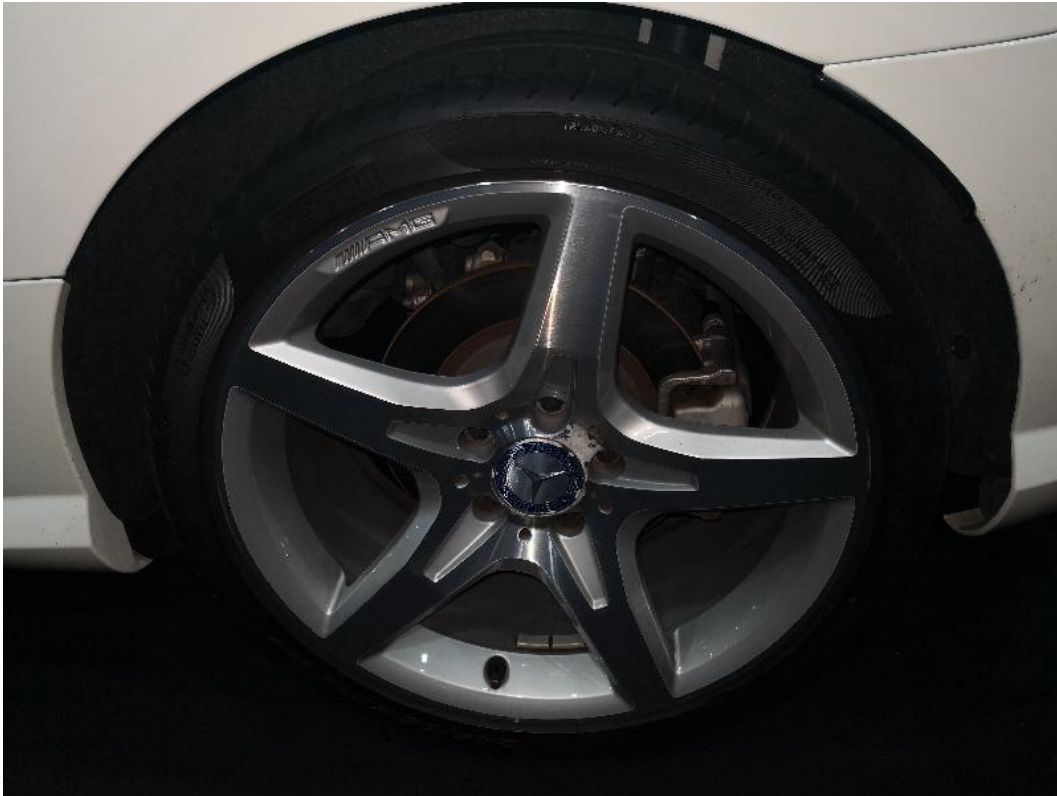
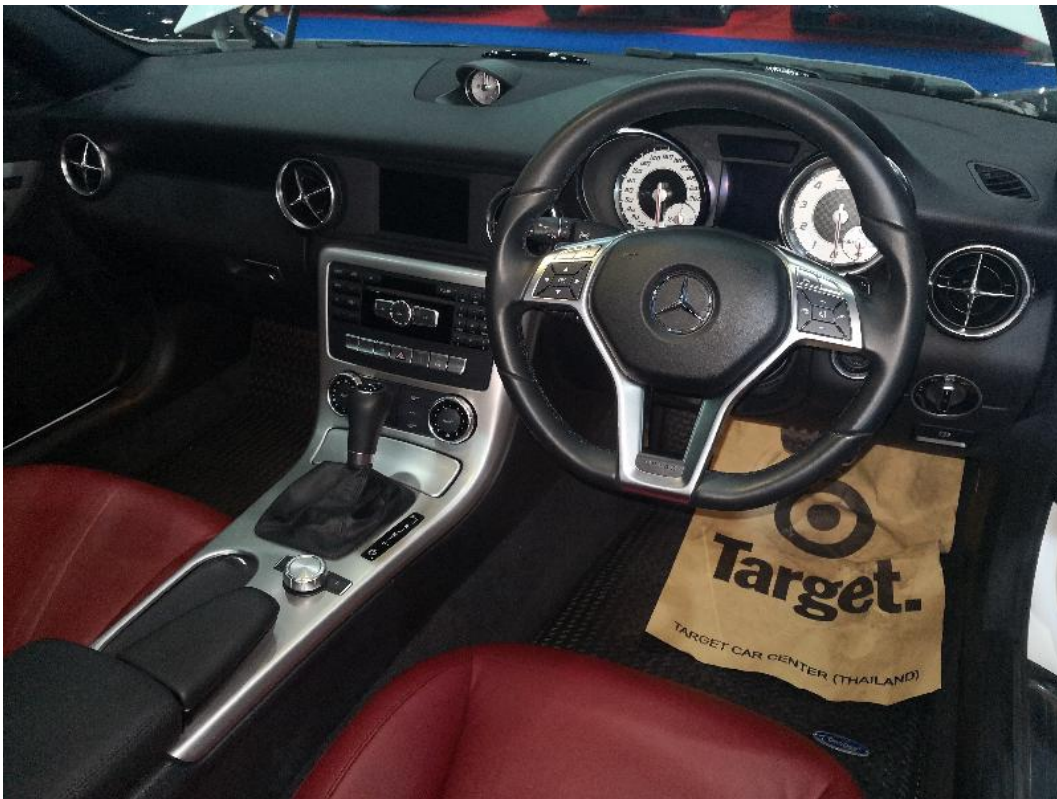
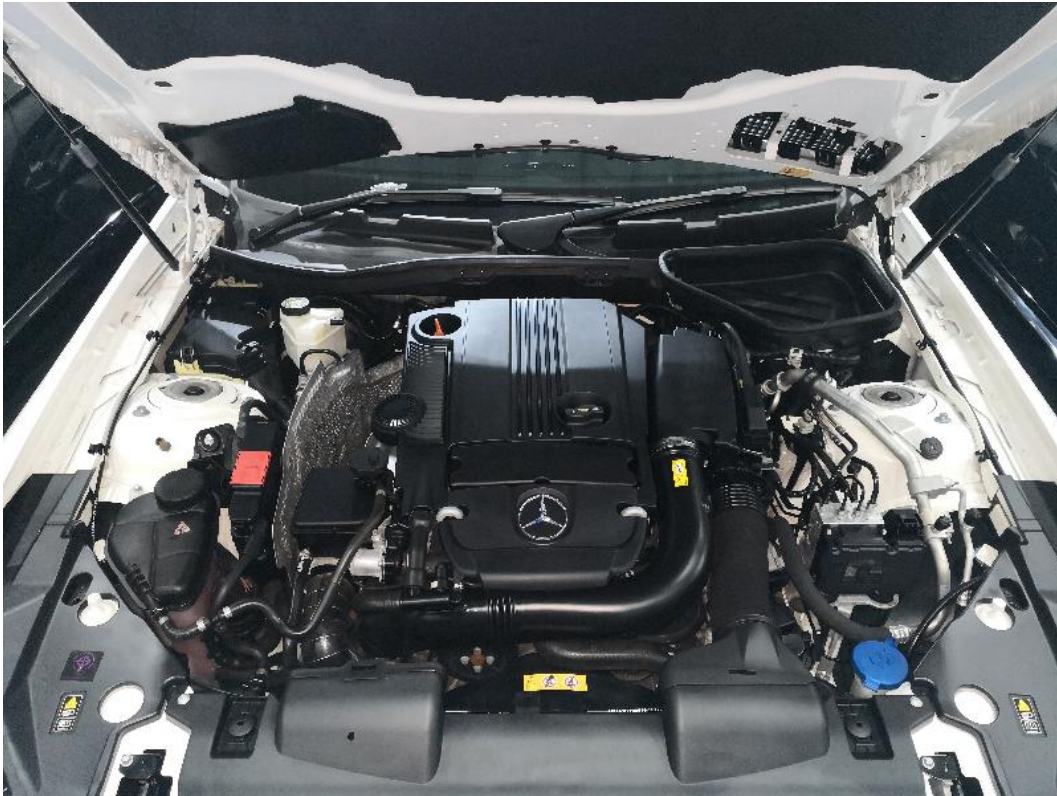
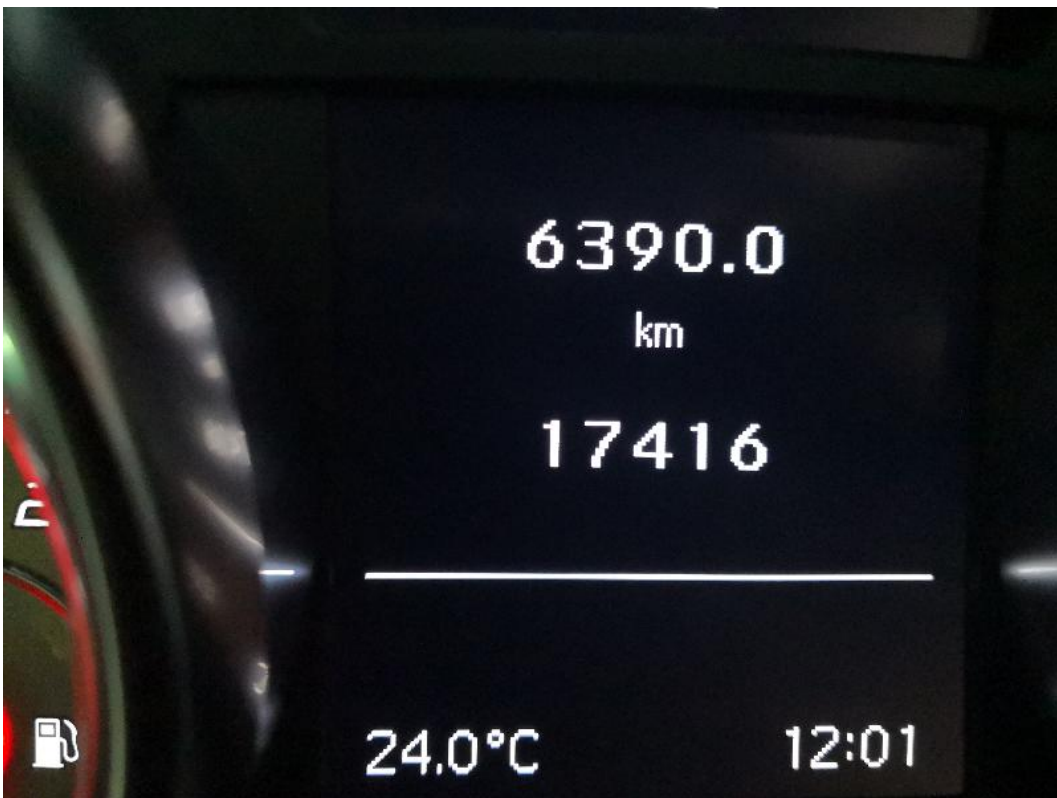
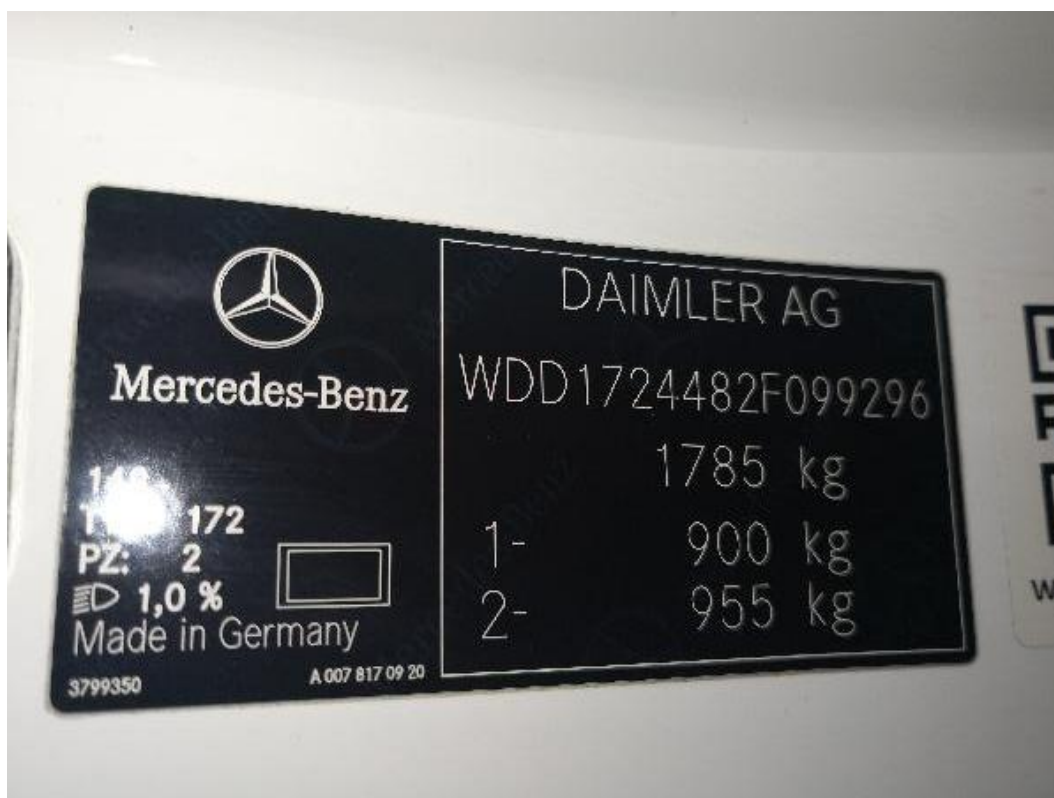
<p>Front left fender ★★★★★</p> <p>Front left tire, alloy wheel, wheel cover ร่องยางระดับ 5 ★★★★★</p> <p>Front left door ★★★★★</p> <p>Left side step / side spoiler ★★★★★</p> <p>Left back fender ★★★★★</p> <p>Left back tire, alloy wheel, wheel cover ร่องยางระดับ 5 ★★★★★</p> <p>Roof ★★★★★</p> <p>Back rear spoiler & under spoiler ★★★★★</p> <p>Dashboard ★★★★★</p> <p>Front left seat ★★★★★</p> <p>Front and back left door trim ★★★★★</p> <p>Rear seat ★★★★★</p>		<p>Bonnet / hood ★★★★★</p> <p>Front bumper ★★★★★</p> <p>Front right fender ★★★★★</p> <p>Front right tire, alloy wheel, wheel cover ร่องยางระดับ 5 ★★★★★</p> <p>Front right door ★★★★★</p> <p>Right side step / side spoiler ★★★★★</p> <p>Right back fender ★★★★★</p> <p>Right front tire, alloy wheel, wheel cover ร่องยางระดับ 5 ★★★★★</p> <p>Trunk lid / boot lid ★★★★★</p> <p>Back rear bumper ★★★★★</p> <p>Steering wheel ★★★★★</p> <p>Front right seat ★★★★★</p> <p>Front and back right door trim ★★★★★</p> <p>Console ★★★★★</p> <p>Luggage room ★★★★★</p>	<p>[หน้าต่าง] กระจกหน้ารถ หินกระเด็น บางส่วน</p> <p>[ภายใน] Headliner คราบ S Headliner สกปรก S</p>
